SITUACIÓN DEFICIENCIAS DETERMINADAS PREVIO DURANTE POSTERIOR

DEPARTAMENTO:	JUTIAPA	MUNICIPIO:	Jutiapa
NOMBRE DEL ESTABLECIMIENTO:	Escuela Oficial Rural Mixta	DIRECCIÓN DEL ESTABLECIMIENTO:	Caserío El Jobo, Cantón Potrero Grande
CÓDIGO DEL ESTABLECIMIENTO:	22-01-0187-43	FECHA:	7/6/2024

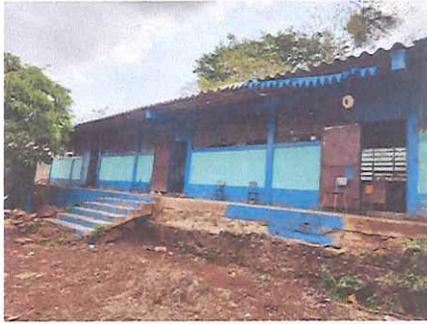
Foto 1: Estado actual del módulo 1 de aulas a intervenir, para mejoramiento de techo.

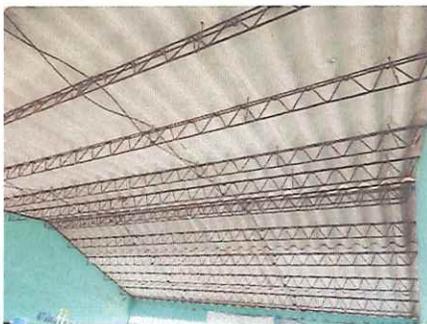
Foto 3: Estado actual de la estructura de soporte tipo Joist en módulo 1 para dar mantenimiento.

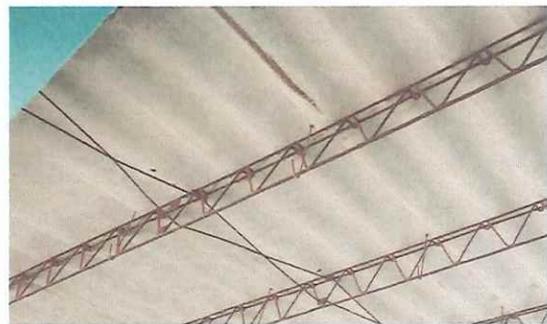
Foto 4: Estructura Tipo Joist a sustituir por estructura de metal en módulo 1.

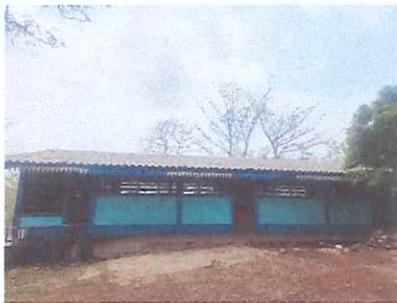
Foto 5: Estado actual del Módulo 2 de aulas cocina y dirección , para mejoramiento de techo.

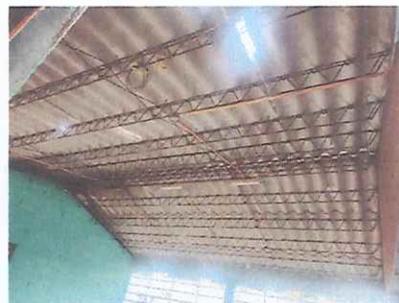
Foto 6: Estado actual de la Duralita en el interior de aula del módulo 2.

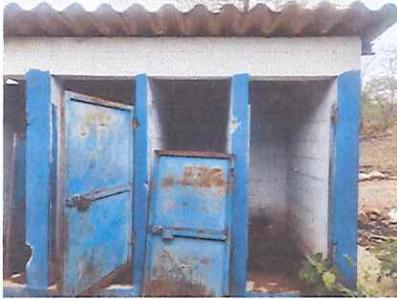
Foto 7: Estado actual del sanitarios 5 y 6

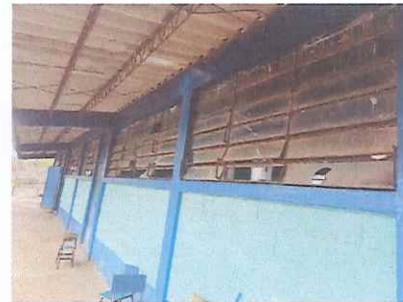
Estado Actual de ventanería en modulo de aulas 1.
