**REGISTRO FOTOGRÁFICO
PROGRAMA DE MANTENIMIENTO DE EDIFICIOS ESCOLARES PÚBLICOS**

PRA-FOR-123
Versión 1

DEPARTAMENTO:	JUTIAPA	MUNICIPIO:	JUTIAPA
NOMBRE DEL ESTABLECIMIENTO:	ESCUELA OFICIAL RURAL MIXTA	DIRECCIÓN DEL ESTABLECIMIENTO:	CASERIO EL ENGANCHE, CANTÓN SAN JOSE BUENA VISTA
CÓDIGO DEL ESTABLECIMIENTO:	22-01-1452-43	FECHA:	30/05/2024

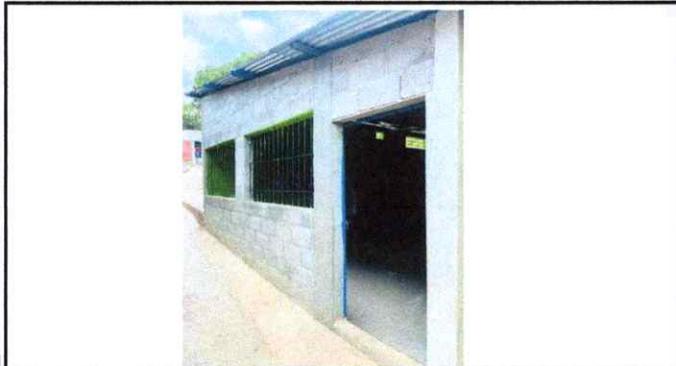
Foto 7: PINTURA EN MUROS INTERIORES Y EXTERIORES

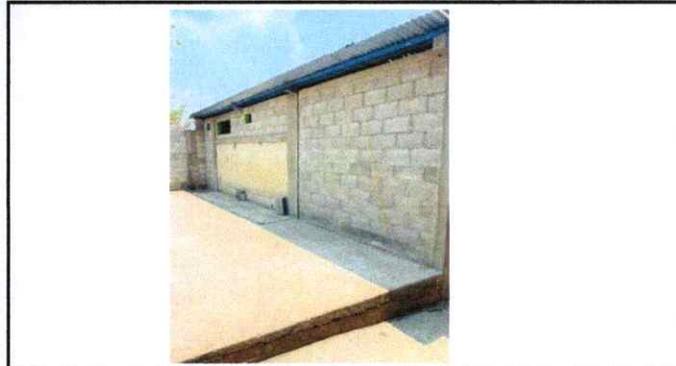
Foto 8: PINTURA EN MUROS INTERIORES Y EXTERIORES

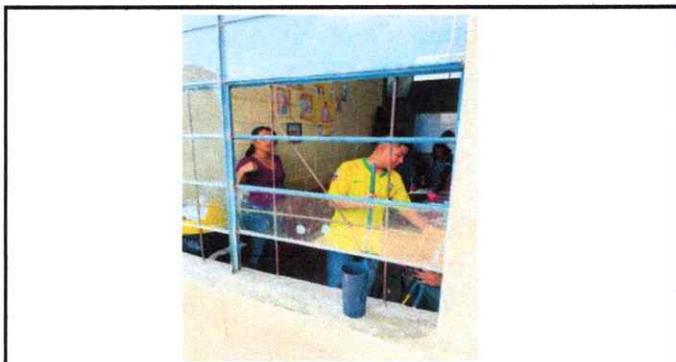
Foto 9: INSTALACIÓN DE VIDRIOS

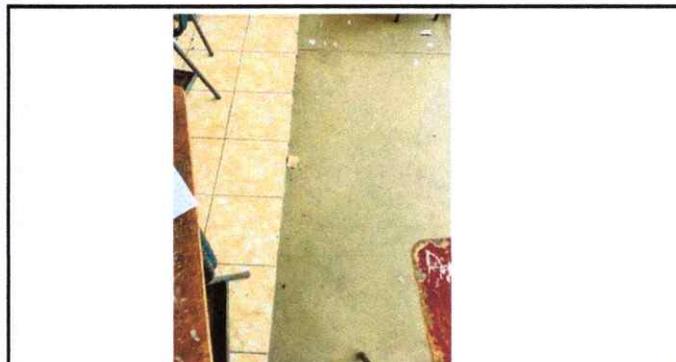
Foto 10: SUSTITUCIÓN DE TORTA DE CONCRETO POR PISO CERÁMICO

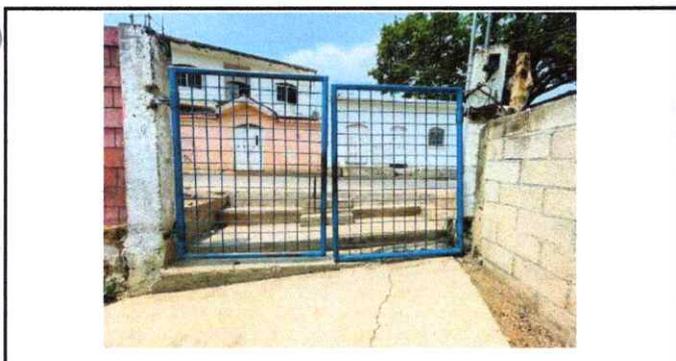
Foto 11: MEJORAMIENTO DE PORTÓN DE ACCESO PRINCIPAL

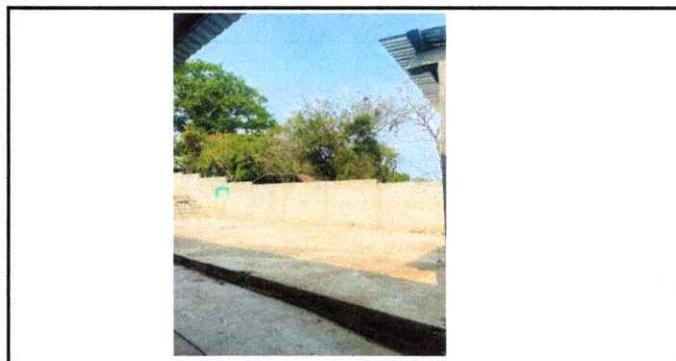
Foto 12: INSTALACIÓN DE TECHO CON ESTRUCTURA METÁLICA Y LAMINA ACANALADA

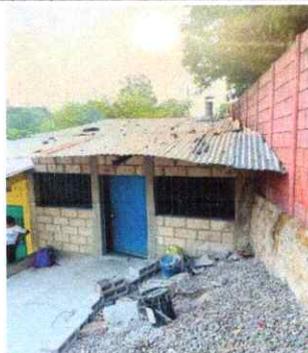
Foto 1: INSTALACIÓN DE TECHO CON ESTRUCTURA METALICA Y LAMINA TROQUELADA EN COCINA

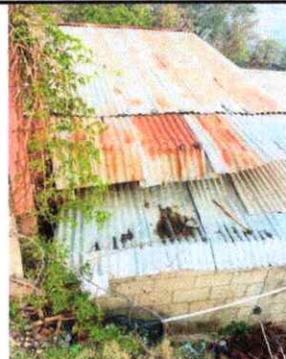
Foto 2: INSTALACIÓN DE TECHO CON ESTRUCTURA METALICA Y LAMINA TROQUELADA EN COCINA

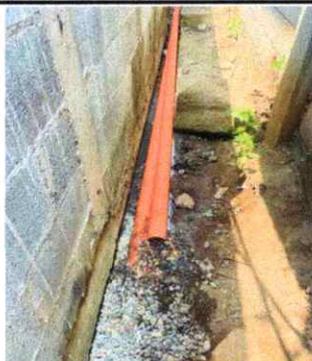
Foto 3: LIMPIEZA Y MEJORAMIENTO DE FOSAS SÉPTICAS

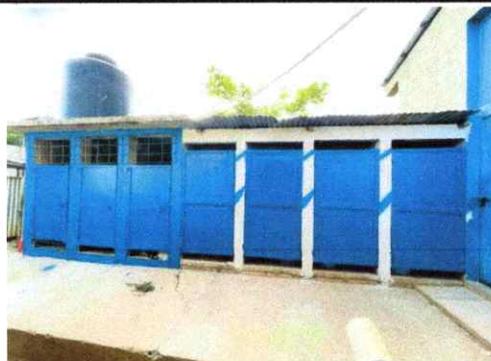
Foto 4: INSTALACIÓN DE TUBERÍA PARA DEPÓSITO DE AGUADE Y MINGITORIO CON SUS ACCESORIOS

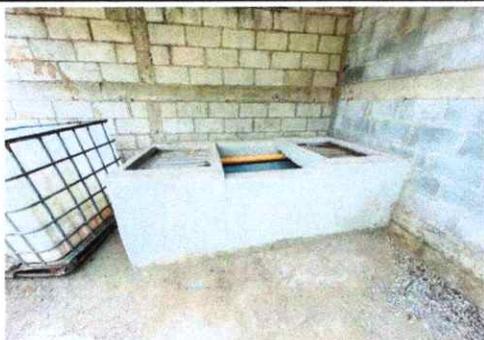
Foto 5: MEJORAMIENTO E INSTALACIÓN DE AZULEJO EN PILA EXISTENTE

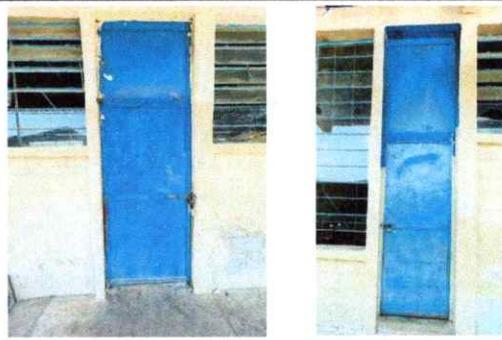
Foto 6: REPARACIÓN, PINTURA GENERAL E INSTALACIÓN DE CHAPA EN PUERTAS METÁLICAS
