SITUACIÓN DEFICIENCIAS DETERMINADAS

DEPARTAMENTO:	JUTIAPA	MUNICIPIO:	JUTIAPA
NOMBRE DEL ESTABLECIMIENTO:	ESCUELA OFICIAL RURAL MIXTA	DIRECCIÓN DEL ESTABLECIMIENTO:	CASERIO EL ENGANCHE, CANTÓN SAN JOSE BUENA VISTA
CÓDIGO DEL ESTABLECIMIENTO:	22-01-1452-43	FECHA:	15/07/2024

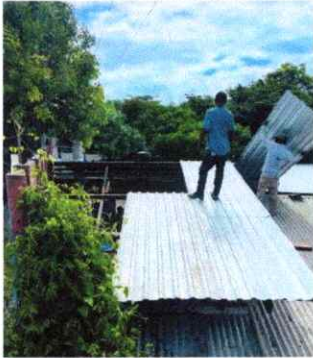
Foto1: INSTALACIÓN DE TECHO CON ESTRUCTURA METALICA Y LAMINA TROQUELADA EN COCINA

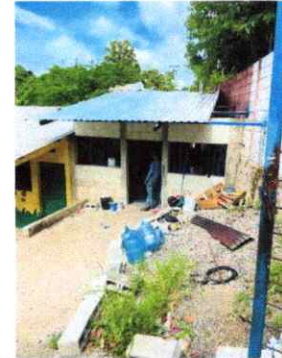
Foto 2: INSTALACIÓN DE TECHO CON ESTRUCTURA METALICA Y LAMINA TROQUELADA EN COCINA

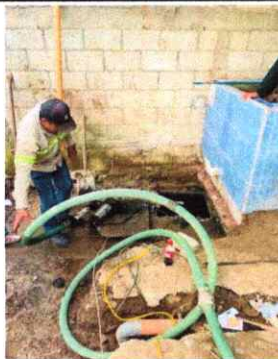
Foto 3: LIMPIEZA Y MEJORAMIENTO DE FOSAS SÉPTICAS

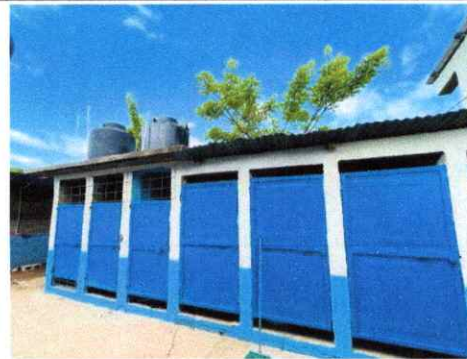
Foto 4: INSTALACIÓN DE TUBERÍA PARA DEPÓSITO DE AGUADE Y MINGITORIO CON SUS ACCESORIOS

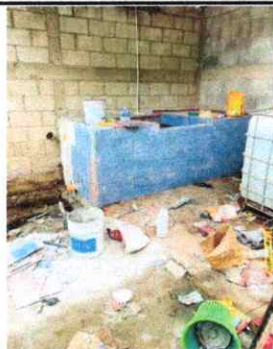
Foto 5: MEJORAMIENTO E INSTALACIÓN DE AZULEJO EN PILA EXISTENTE

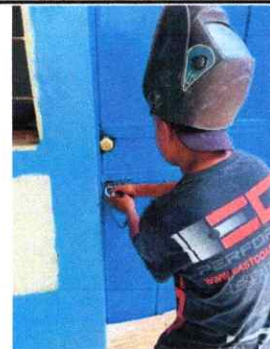
Foto 6: REPARACIÓN, PINTURA GENERAL E INSTALACIÓN DE CHAPA EN PUERTAS METALICAS

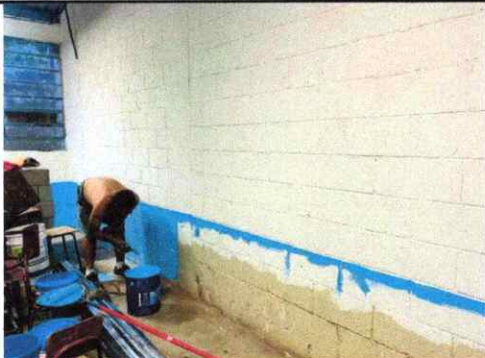
Foto 7: PINTURA EN MUROS INTERIORES Y EXTERIORES

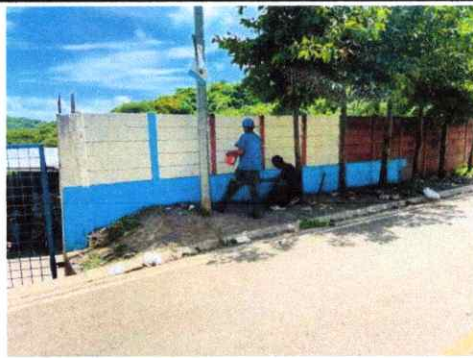
Foto 8: PINTURA EN MUROS INTERIORES Y EXTERIORES

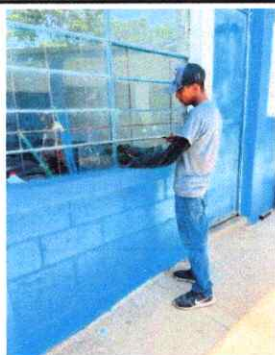
Foto 9: INSTALACIÓN DE VIDRIOS

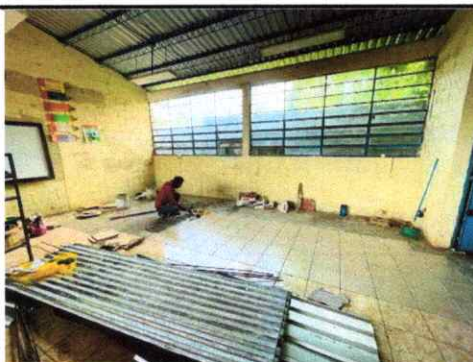
Foto 10: SUSTITUCIÓN DE TORTA DE CONCRETO POR PISO CERÁMICO

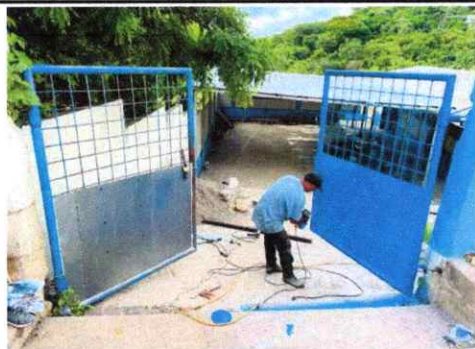
Foto 11: MEJORAMIENTO DE PORTÓN DE ACCESO PRINCIPAL

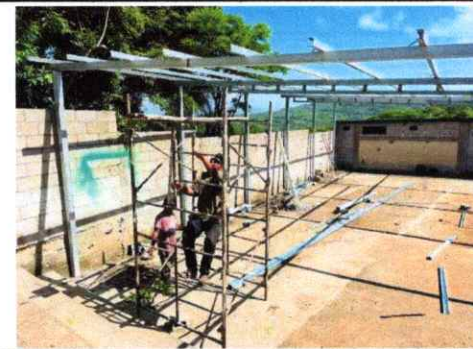
Foto 12: INSTALACIÓN DE TECHO CON ESTRUCTURA METÁLICA Y LAMINA ACANALADA
