SITUACIÓN DEFICIENCIAS DETERMINADAS PREVIO DURANTE POSTERIOR

DEPARTAMENTO:	JUTIAPA	MUNICIPIO:	JUTIAPA
NOMBRE DEL ESTABLECIMIENTO:	ESCUELA OFICIAL RURAL MIXTA	DIRECCIÓN DEL ESTABLECIMIENTO:	CASERIO EL ENGANCHE, CANTÓN SAN JOSE BUENA V
CÓDIGO DEL ESTABLECIMIENTO:	22-01-1452-43	FECHA:	19/08/2024

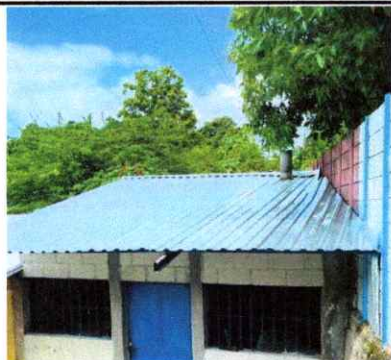
Foto 1: INSTALACIÓN DE TECHO CON ESTRUCTURA METALICA Y LAMINA TROQUELADA EN COCINA

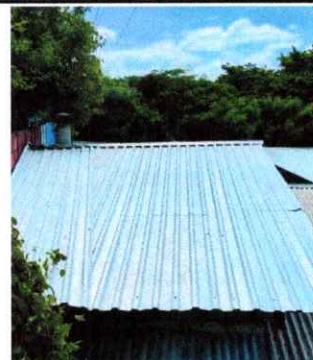
Foto 2: INSTALACIÓN DE TECHO CON ESTRUCTURA METALICA Y LAMINA TROQUELADA EN COCINA

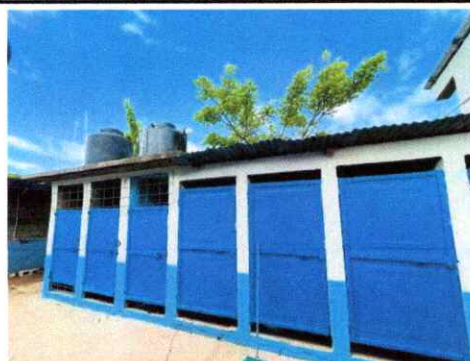
Foto 3: INSTALACIÓN DE TUBERÍA PARA DEPÓSITO DE AGUADEY MEJORAMIENTO DE FOSAS SÉPTICAS

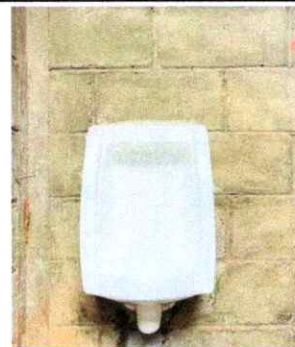
Foto 4: INSTALACIÓN DE TUBERÍA PARA DEPÓSITO DE AGUADEY MINGITORIO CON SUS ACCESORIOS

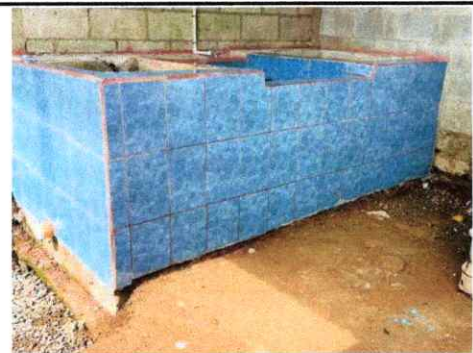
Foto 5: MEJORAMIENTO E INSTALACIÓN DE AZULEJO EN PILA EXISTENTE

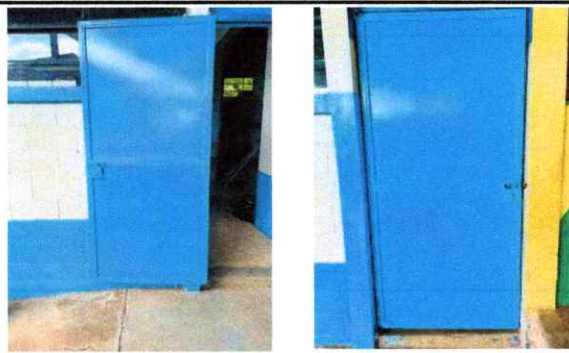
Foto 6: REPARACIÓN, PINTURA GENERAL E INSTALACIÓN DE CHAPA EN PUERTAS METALICAS

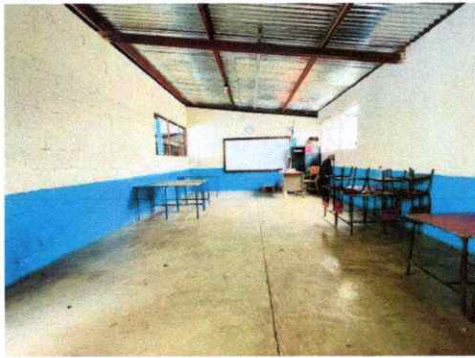
Foto 7: PINTURA EN MUROS INTERIORES Y EXTERIORES

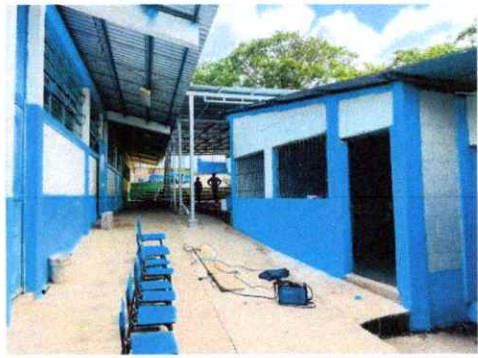
Foto 8: PINTURA EN MUROS INTERIORES Y EXTERIORES

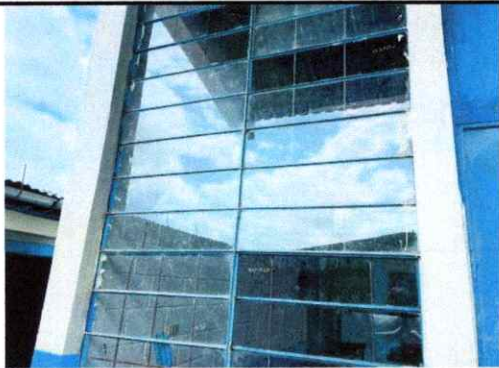
Foto 9: INSTALACIÓN DE VIDRIOS

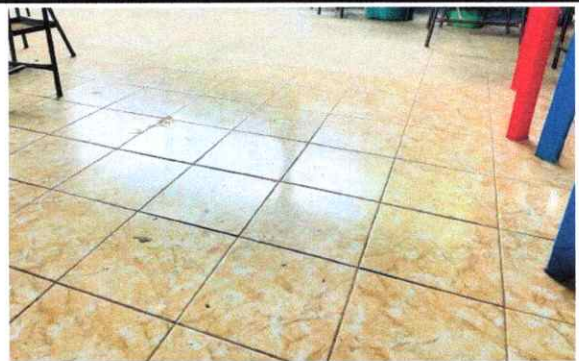
Foto 10: SUSTITUCIÓN DE TORTA DE CONCRETO POR PISO CERÁMICO

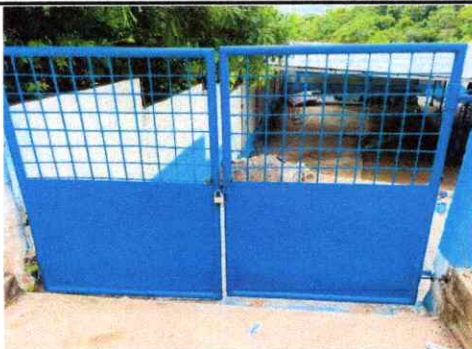
Foto 11: MEJORAMIENTO DE PORTÓN DE ACCESO PRINCIPAL

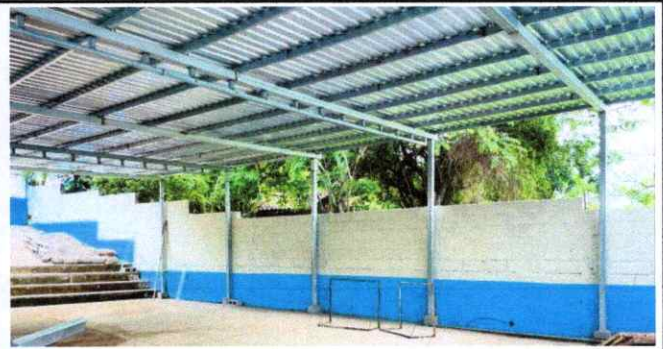
Foto 12: INSTALACIÓN DE TECHO CON ESTRUCTURA METÁLICA Y LAMINA ACANALADA
