SITUACIÓN DEFICIENCIAS DETERMINADAS

DEPARTAMENTO:	JUTIAPA	MUNICIPIO:	ASUNCION MITA
NOMBRE DEL ESTABLECIMIENTO:	ESCUELA OFICIAL RURAL MIXTA JM	DIRECCIÓN DEL ESTABLECIMIENTO:	BARRIO EL VALLECITO
CÓDIGO DEL ESTABLECIMIENTO:	22-05-0609-43	FECHA:	25/11/2024

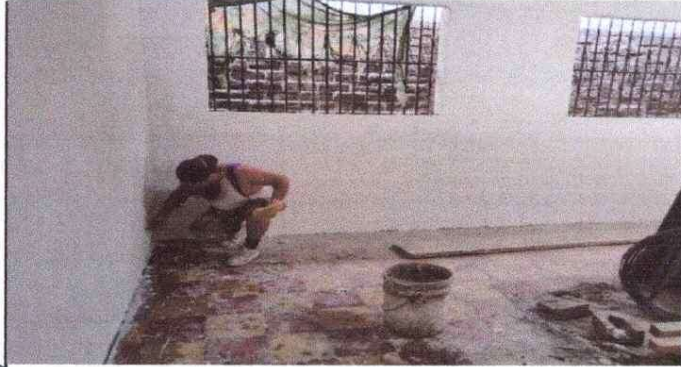
FOTO 1: AREA DE PARED EN MAL ESTADO, SE ESTÁN REALIZANDO ACABADOS TIPO CERNIDO VERTICAL

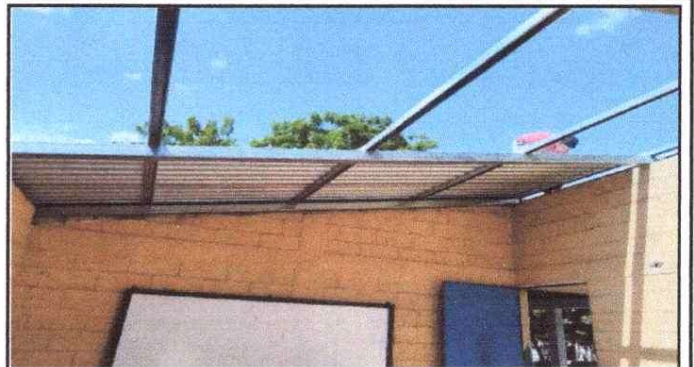
FOTO 2: ESTRUCTURA DE SOPORTE DE MADERA EN MAL ESTADO, SE ESTÁN SUSTITUYENDO POR ESTRUCTURA DE METAL

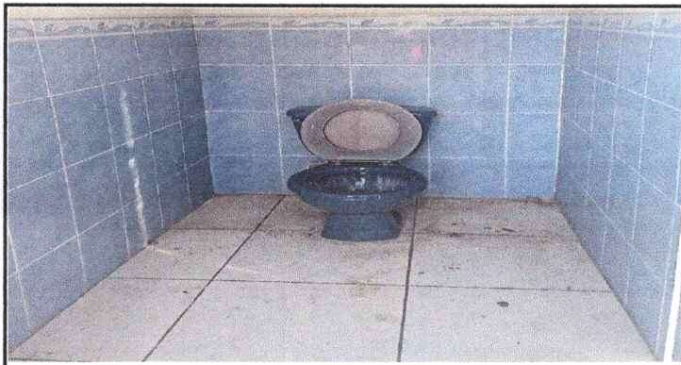
FOTO 3: AREA SANITARIA, SE ESTÁ REMOZANDO Y SE LE ESTÁ COLOCANDO AZULEJO

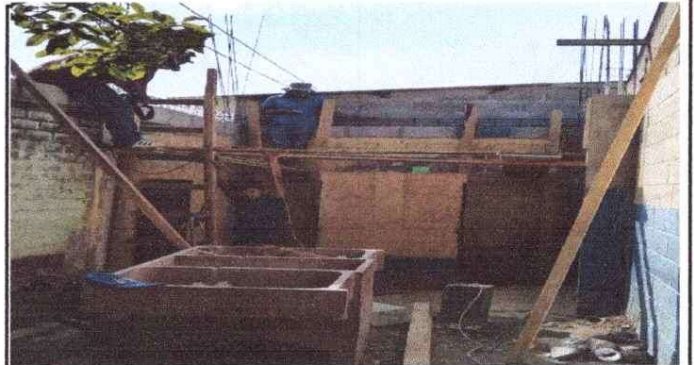
FOTO 4: TECHO EN MAL ESTADO JUNTO CON SU ESTRUCTURA, SE ESTÁ OPTANDO POR UN ARREGLO PERMANENTE CON LOSA FUNDIDA DE CONCRETO ARAMADO

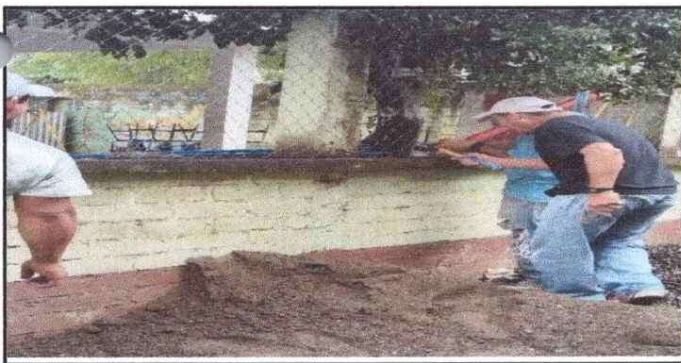
FOTO 5: MURO PERIMETRAL EN MAL ESTADO, SE ESTÁ SUSTITUYENDO LA MALLA GALVANIZADA Y TAMBIEN SE ESTÁ HACIENDO REMOZAMIENTO Y TALLADO DE COLUMNAS

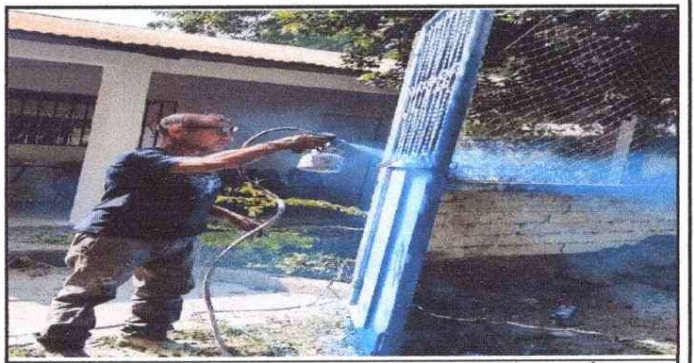
FOTO 6: PUERTAS Y BALCONES DETERIORADOS, SE LES ESTÁ HACIENDO MANTENIMIENTO, APLICACIÓN DE PINTURA A SEGUNDA MANO Y CAMBIO RESPECTIVOS DE CHAPAS
