SITUACIÓN DEFICIENCIAS DETERMINADAS

DEPARTAMENTO:	JUTIAPA	MUNICIPIO:	ASUNCION MITA
NOMBRE DEL ESTABLECIMIENTO:	ESCUELA OFICIAL RURAL MIXTA JM	DIRECCIÓN DEL ESTABLECIMIENTO:	BARRIO EL VALLECITO
CÓDIGO DEL ESTABLECIMIENTO:	22-05-0609-43	FECHA:	25/11/2024

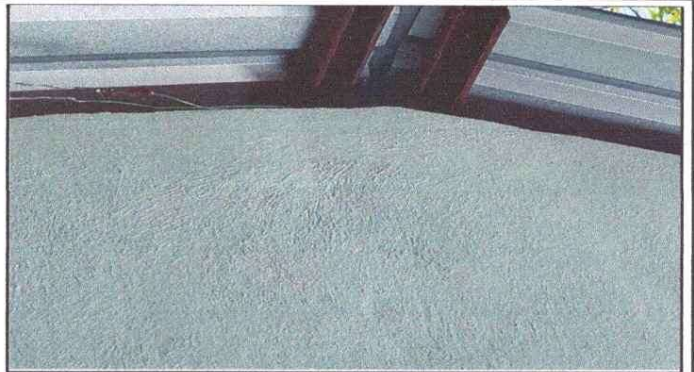
FOTO 2: ESTRUCTURA DE SOPORTE DE MADERA EN MAL ESTADO, SE SUSTITUYÓ POR ESTRUCTURA DE METAL

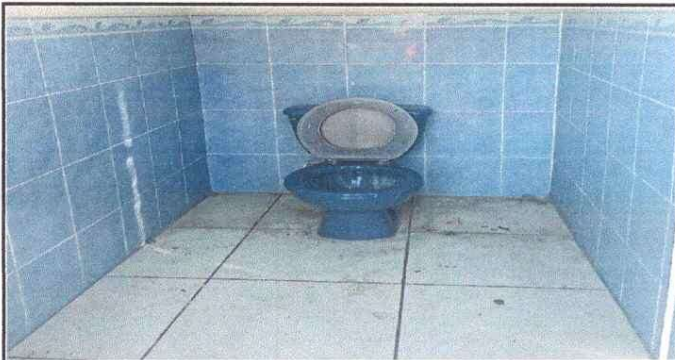
FOTO 3: AREA SANITARIA, SE REMOZÓ Y SE LE COLOCÓ AZULEJO

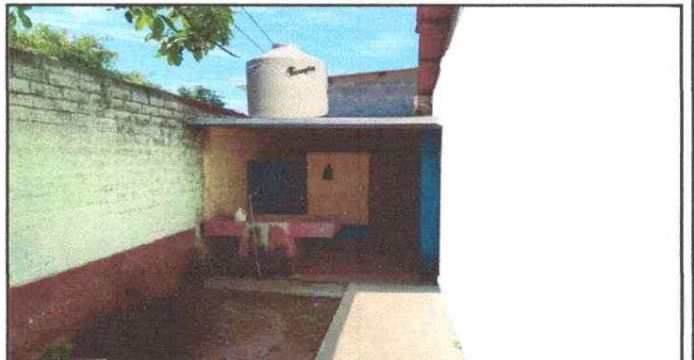
FOTO 4: TECHO EN MAL ESTADO JUNTO CON SU ESTRUCTURA, SE OPTÓ POR UN ARREGLO PERMANENTE CON LOSA FUNDIDA DE CONCRETO ARAMADO

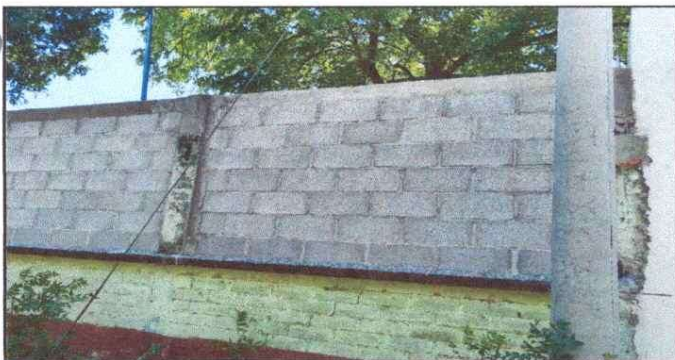
FOTO 5: MURO PERIMETRAL EN MAL ESTADO, SE SUSTITUYÓ LA MALLA GALVANIZADA Y TAMBIEN SE HIZO REMOZAMIENTO Y TALLADO DE COLUMNAS

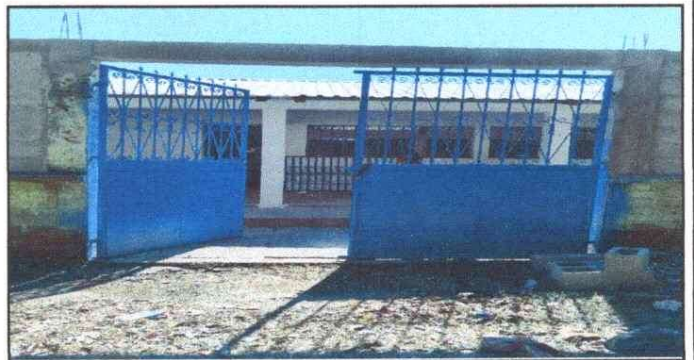
FOTO 6: PUERTAS Y BALCONES DETERIORADOS, SE LES HIZO MANTENIMIENTO, APLICACIÓN DE PINTURA A SEGUNDA MANO Y CAMBIO RESPECTIVOS DE CHAPAS
