SITUACIÓN DEFICIENCIAS DETERMINADAS

DEPARTAMENTO:	JUTIAPA	MUNICIPIO:	JALPATAGUA
NOMBRE DEL ESTABLECIMIENTO:	EORM	DIRECCIÓN DEL ESTABLECIMIENTO:	CASERIO SAN JOSE, ALDEA EL ACEITUNO, JALPATAGUA, JUTIAPA,
CÓDIGO DEL ESTABLECIMIENTO:	22-12-0012-43	FECHA:	21/02/2024

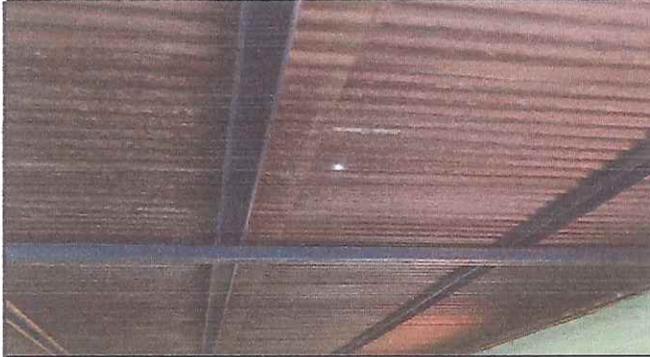
Se necesita sustitución de estructura metalica, lámina troquelada.

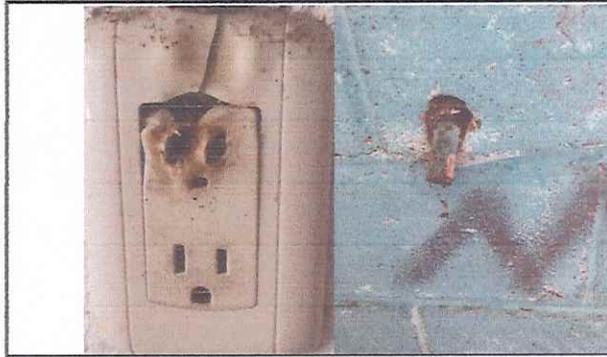
Se necetita la intalacion de red electrica, cambio de tomacorrientes

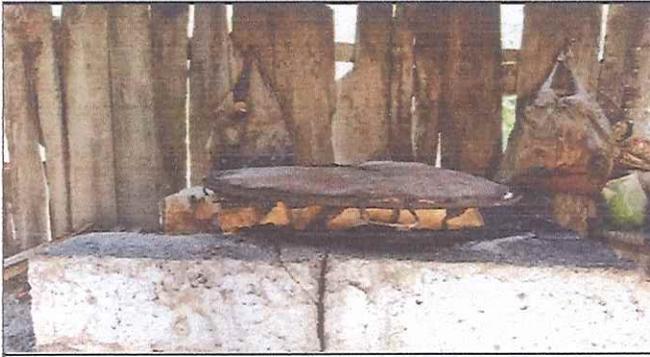
Se necesita de pared de block mejoramiento de polleton e intalación de plancha

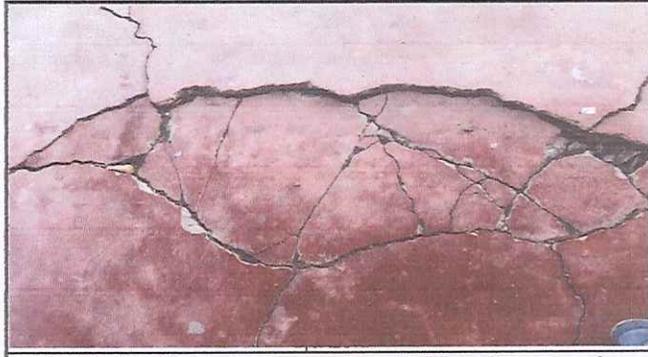
Sustitución de torta por piso por ceramico en aulas, cocinas y corredor.

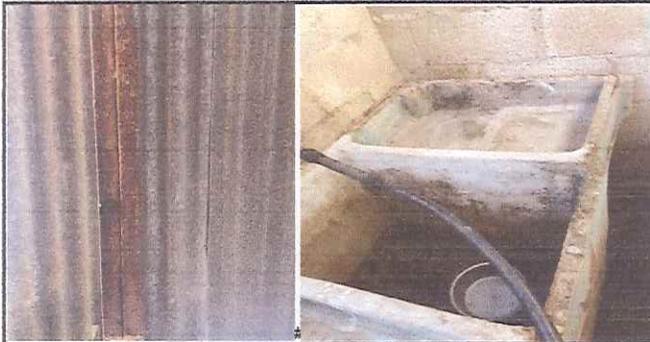
Sustitución de estructura metalica, lamina de cocina y pila

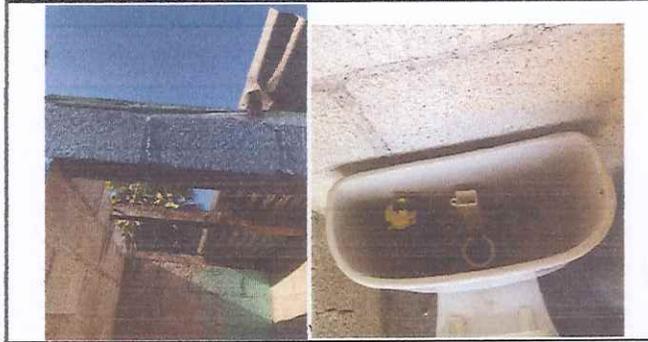
Sustitución de estructura, de lamina y baños.

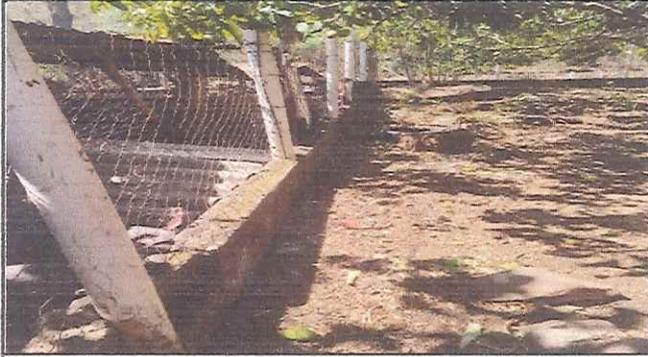
Sustitución de muro y malla.

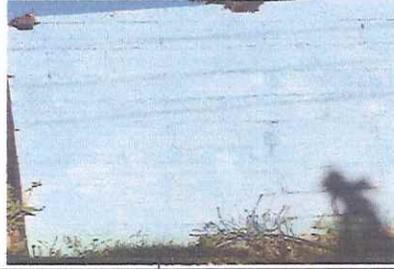
Pintura en muros exteriores e interiores
