| NOMBRE DEL ESTABLECIMIENTO: | EORM | DIRECCIÓN DEL ESTABLECIMIENTO: | CASERIO LAS PILITAS, ALDEA LAS PILAS |
| CÓDIGO DEL ESTABLECIMIENTO: | 22-13-0015-43 | FECHA: | 15/11/2024 |

# REGISTRO FOTOGRÁFICO PROGRAMA DE MANTENIMIENTO DE EDIFICIOS ESCOLARES PÚBLICOS

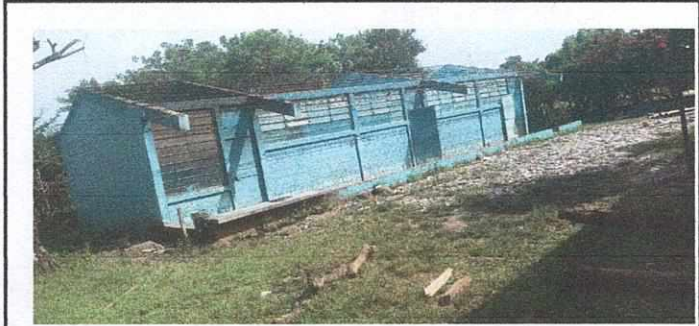
FOTO No. 01 SUSTITUCION DE TECHO DE DURALITA POR LAMINA TROQUELADA

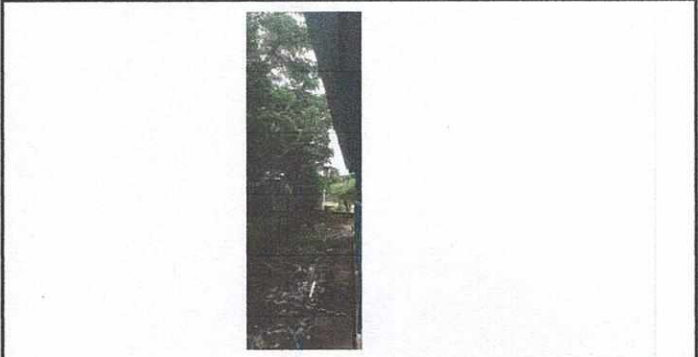
FOTO No.02 SUSTITUCION DE MALLA METALICA CON TUBO GALBANIZADO

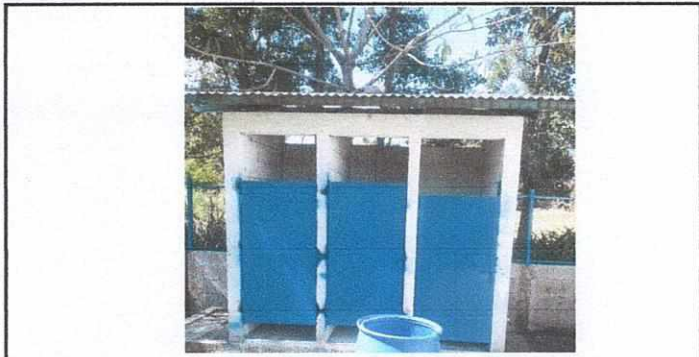
FOTO No.03 INSTALACION DE TECHO EN MODULOS DE BAÑOS

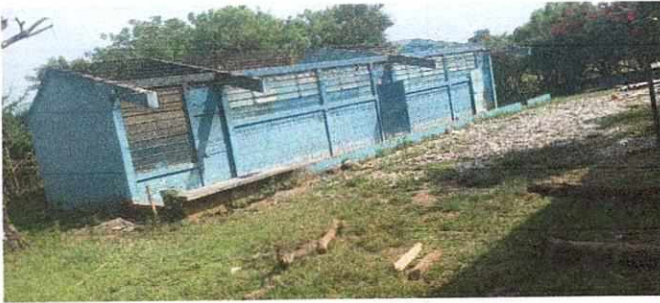
FOTO No. 01 SUSTITUCION DE TECHO DE DURALITA POR LAMINA TROQUELADA

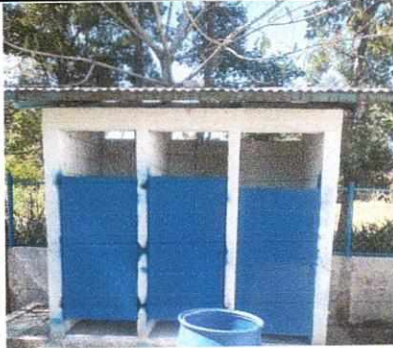
FOTO No.03 INSTALACION DE TECHO EN MODULOS DE BAÑOS
