REGISTRO FOTOGRÁFICO PROGRAMA DE MANTENIMIENTO DE EDIFICIOS ESCOLARES PÚBLICOS

PRA-FOR-123
Versión 1

DEPARTAMENTO:	Jutiapa	MUNICIPIO:	Moyuta
NOMBRE DEL ESTABLECIMIENTO:	EORM	DIRECCIÓN DEL ESTABLECIMIENTO:	Caserío Ojo de Agua, Aldea San Diego La Danta
CÓDIGO DEL ESTABLECIMIENTO:	22-14-0016-43	FECHA:	19/06/2024

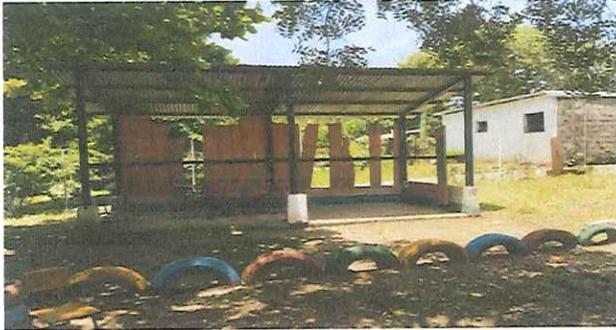
Foto 1: Instalación de energía eléctrica en cocina

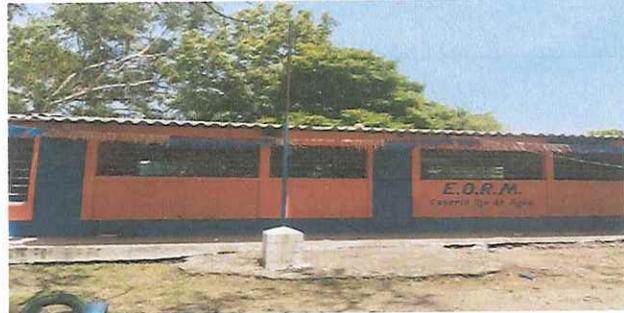
Foto 2: Mejoramiento de estructura metálica, pintado y Cepillado

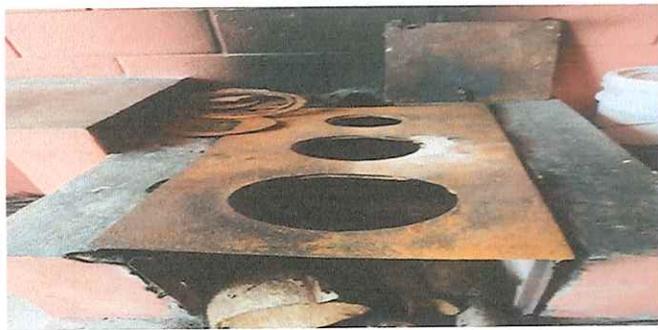
Foto 3: Sustitución de plancha de cocina

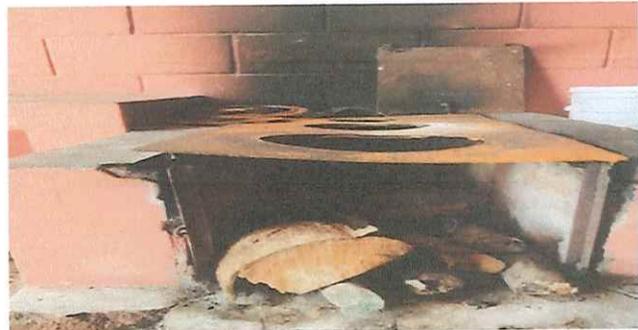
Foto 4: Sustitución de plancha de cocina

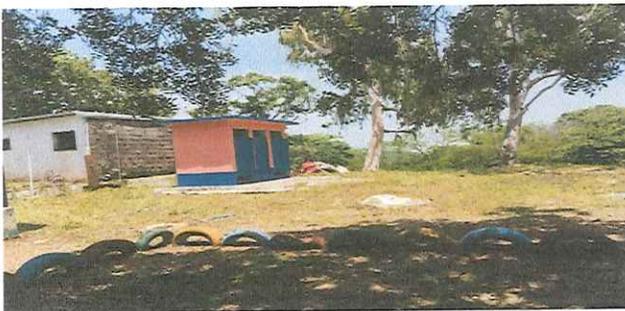
Foto 5: Instalación de Rotoplas en Sanitarios

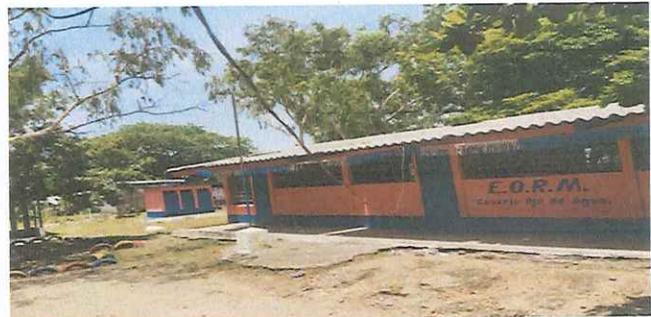
Foto 6: Sustitución de Cable de energía eléctrica

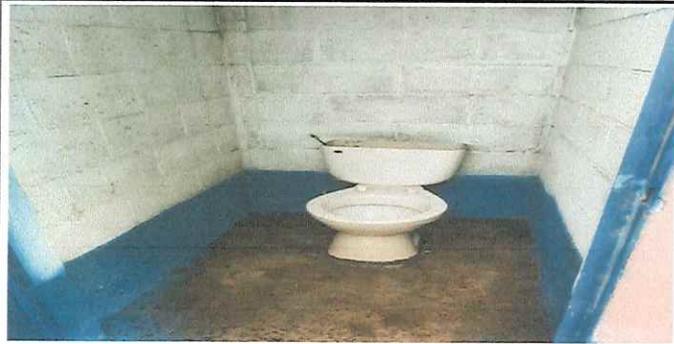
Foto1: Instalación de servicios de agua potable en sanitarios

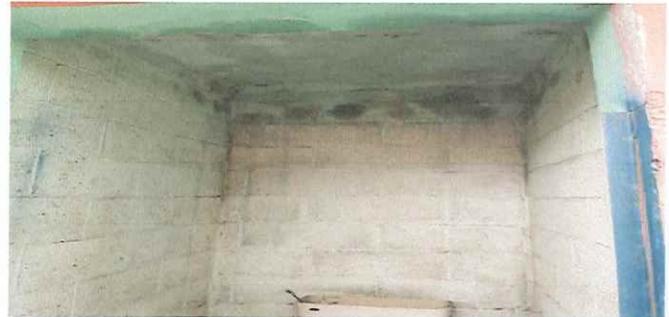
Foto 2: Sustitución de pintura

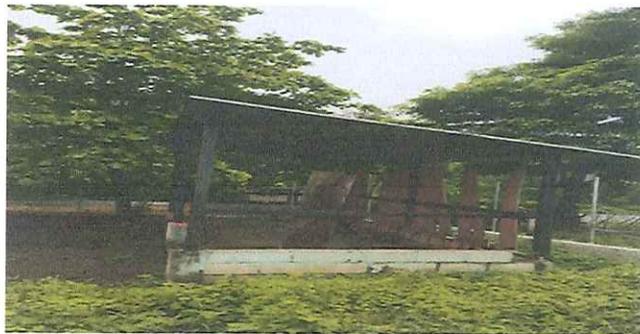
Foto 3: Sustitución de puerta en cocina

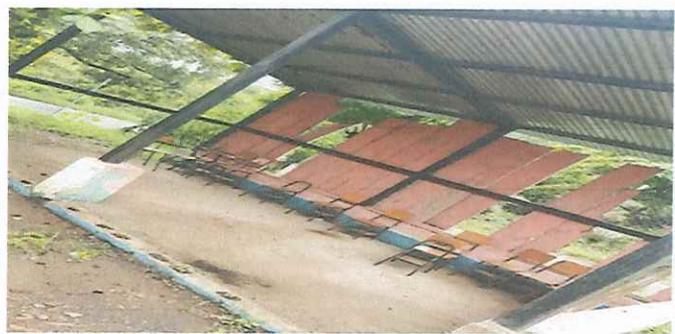
Foto 4: Ampliación de paredes en cocina

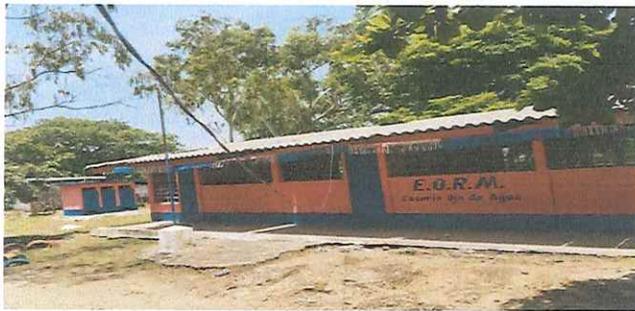
Foto 5: Sustitución de techo

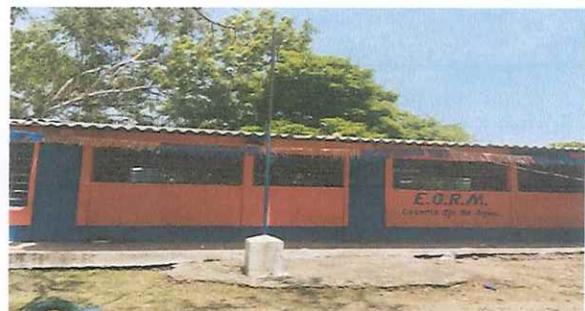
Foto 6: Mantenimiento de estructura metálica
