REGISTRO FOTOGRÁFICO PROGRAMA DE MANTENIMIENTO DE EDIFICIOS ESCOLARES PÚBLICOS

DEPARTAMENTO:	Jutiapa	MUNICIPIO:	Moyuta
NOMBRE DEL ESTABLECIMIENTO:	EOUM	DIRECCIÓN DEL ESTABLECIMIENTO:	Barrio la Reforma
CODIGO DEL ESTABLECIMIENTO:	22-14-0463-43	FECHA:	15/10/2024

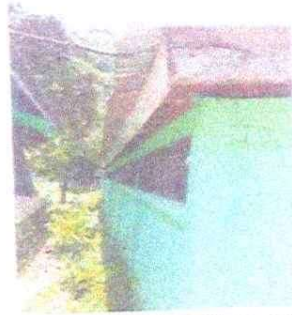
Foto 1: Substitución de madera en mal estado por estructura portante galvanizada módulo 1

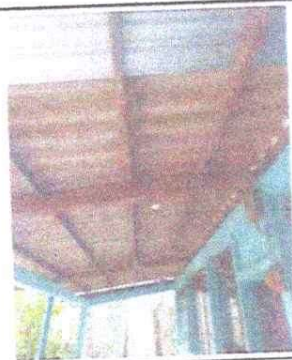
Foto 2: Substitución de lámina metálica en mal estado por lámina troquelada calibre 26 módulo 1

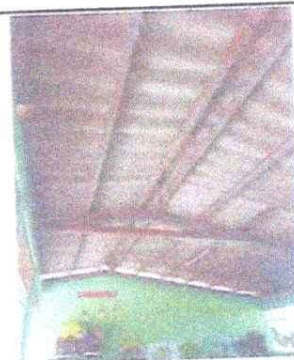
Foto 3: Substitución de techo de fibrocemento en mal estado por lámina troquelada calibre 26 modulo 2

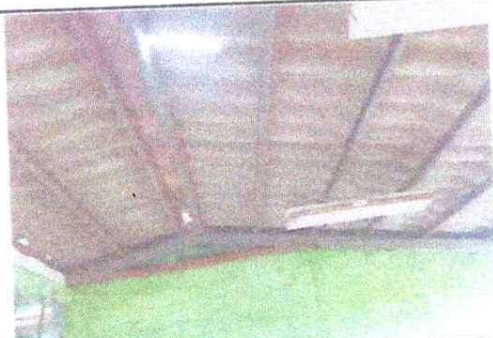
Foto 4: Mantenimiento de estructura portante galvanizada módulo 2

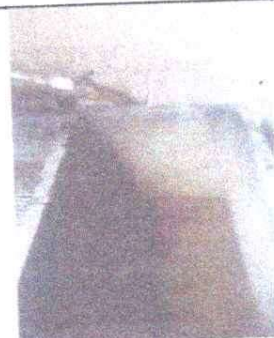
Foto 5: Substitución de techo de fibrocemento en mal estado por lámina troquelada calibre 26 y Mantenimiento de estructura portante galvanizada módulo 3
