**REGISTRO FOTOGRÁFICO
PROGRAMA DE MANTENIMIENTO DE EDIFICIOS ESCOLARES PÚBLICOS**

DEPARTAMENTO:	Jutiapa	MUNICIPIO:	Moyuta
NOMBRE DEL ESTABLECIMIENTO:	EOUM	DIRECCIÓN DEL ESTABLECIMIENTO:	Barrio la Reforma
CÓDIGO DEL ESTABLECIMIENTO:	22-14-0463-43	FECHA:	28/10/2024

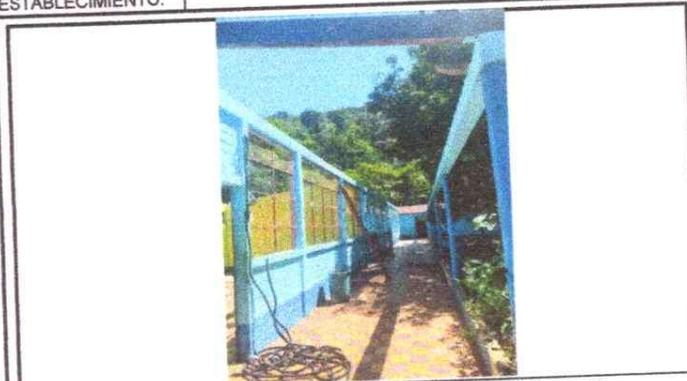
Foto 1: En proceso el cambio de madera, por estructura portante Galvanizada, modulo 1

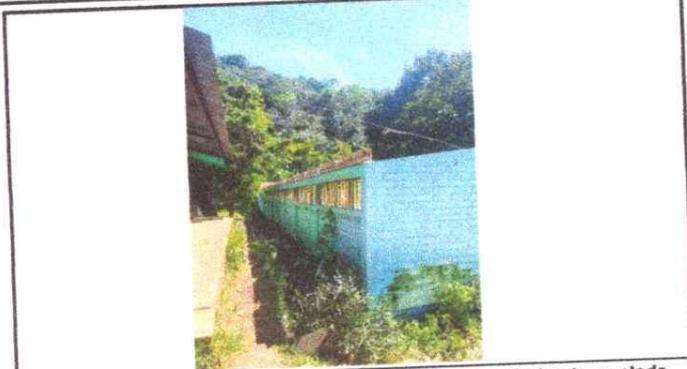
Foto 2: En proceso el cambio de lámina metálica, por lámina troquelada calibre 26 modulo 1

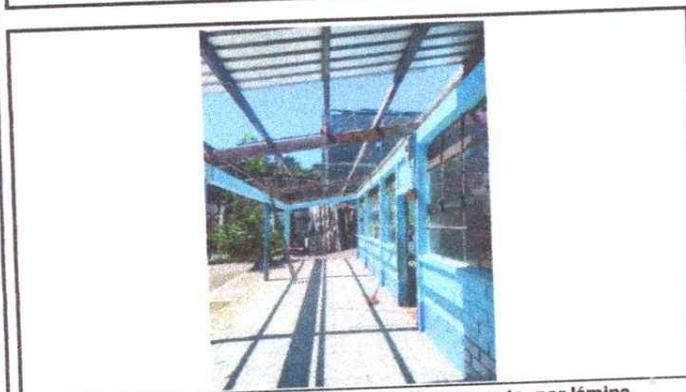
Foto 3: En proceso el cambio de techo de fibrocemento, por lámina troquelada calibre 26 modulo 2

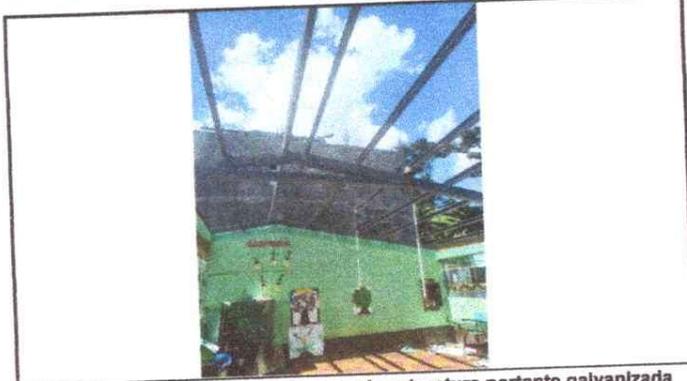
Foto 4: En proceso el mantenimiento de estructura portante galvanizada modulo 2

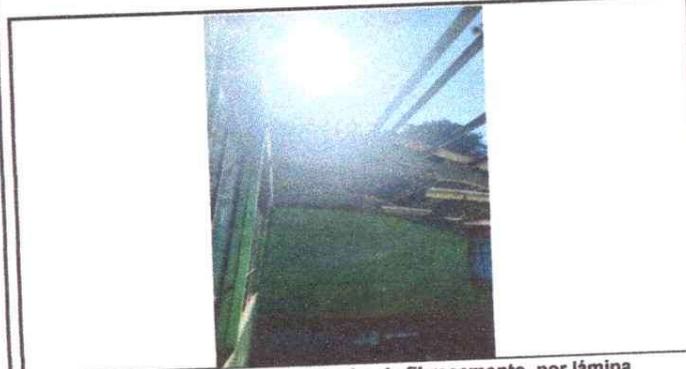
Foto 5: En proceso el cambio de techo de fibrocemento, por lámina troquelada calibre 26 y Mantenimiento de Estructura portante galvanizada modulo 3

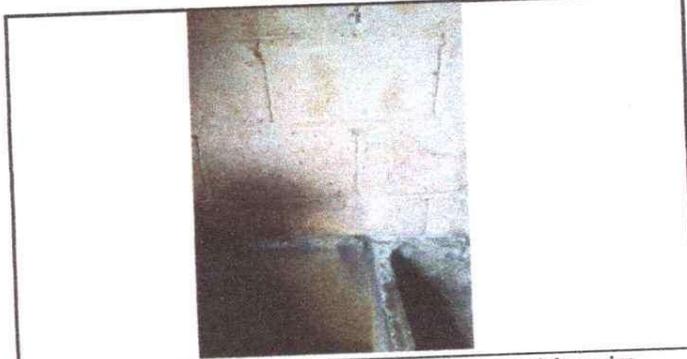
Foto 6: En proceso de instalación de llave de chorro, modulo cocina
