REGISTRO FOTOGRÁFICO PROGRAMA DE MANTENIMIENTO DE EDIFICIOS ESCOLARES PÚBLICOS

DEPARTAMENTO:	Jutiapa	MUNICIPIO:	Moyuta
NOMBRE DEL ESTABLECIMIENTO:	EORM	DIRECCIÓN DEL ESTABLECIMIENTO:	Aldea San Andrés
CÓDIGO DEL ESTABLECIMIENTO:	22-14-0500-43	FECHA:	14/10/2024

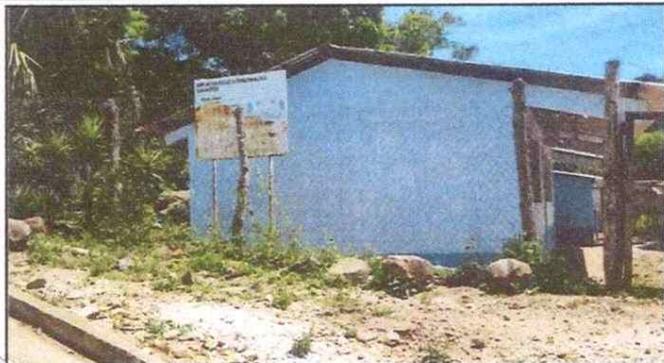
Foto 1: Muro perimetral en mal estado, necesita sustitución de malla con base de block y tubo galvanizado y columnas de concreto

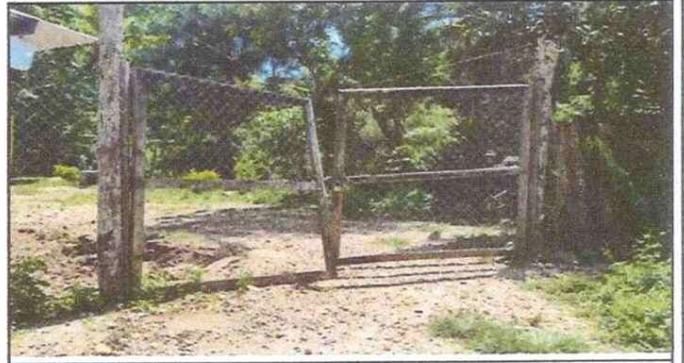
Foto 2: Portón principal provisional de madera para sustituir por portón de metal (con barrotes)

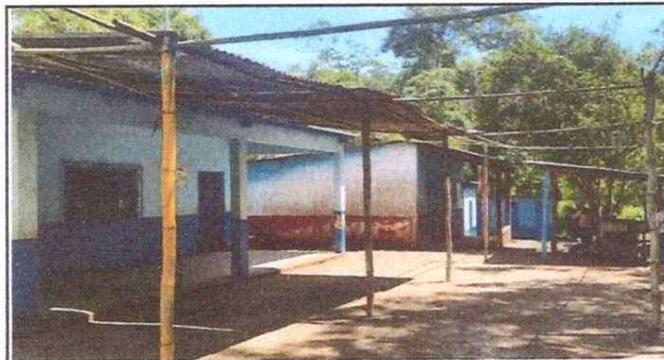
Foto 3: Estructura de soporte de techo en galera-corredor con madera y bambú, necesita sustituir con estructura metálica.

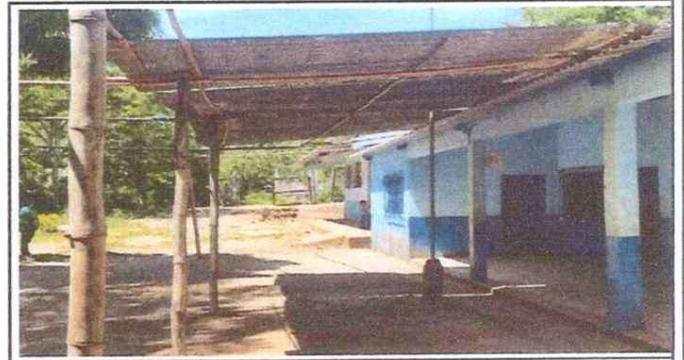
Foto 4: Lámina de galera-corredor con serios daños ocasionados por el viento, a sustituir con lámina troquelada calibre 26

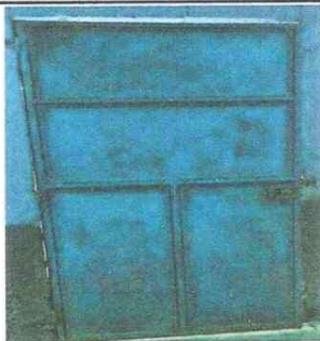
Foto 5: Sustitución de chapa de puerta metálica de aula No. 4

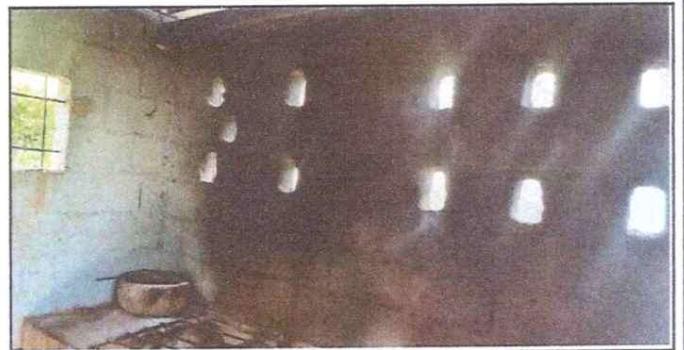
Foto 6: Ventilación e iluminación de cocina en condiciones, desfavorables, se requiere ventanal de barrotes.
