DEPARTAMENTO:	JUTIAPA	MUNICIPIO:	MOYUTA
NOMBRE DEL ESTABLECIMIENTO:	EORM	DIRECCIÓN DEL ESTABLECIMIENTO:	ALDEA LA CAÑADA
CÓDIGO DEL ESTABLECIMIENTO:	22-14-0501-43	FECHA:	04-07-2,024

REGISTRO FOTOGRÁFICO PROGRAMA DE MANTENIMIENTO DE EDIFICIOS ESCOLARES PÚBLICOS

PRA-FOR-123
Versión 1

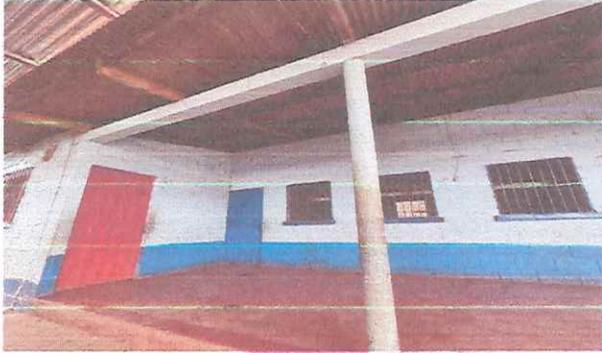
Foto 1: Sustitución de lámina dañada por lámina troquelada calibre 26

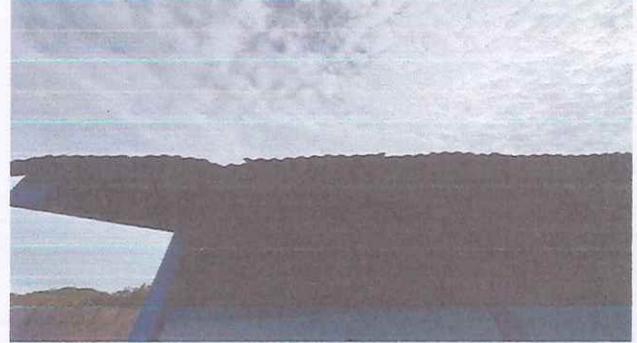
Foto 2: vista del techo dañado desde otro ángulo

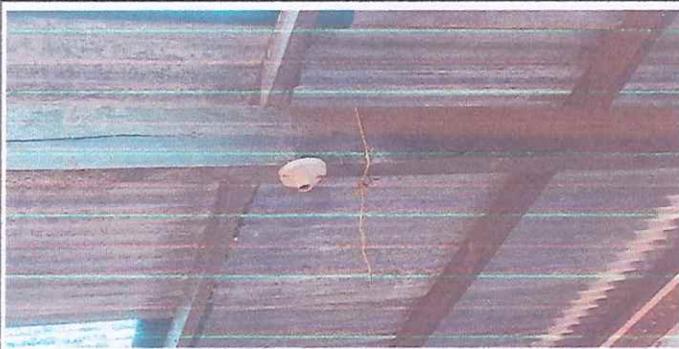
Foto 3: Instalación de red eléctrica

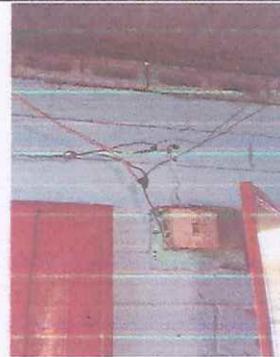
Foto 4: Sustitución de flipón

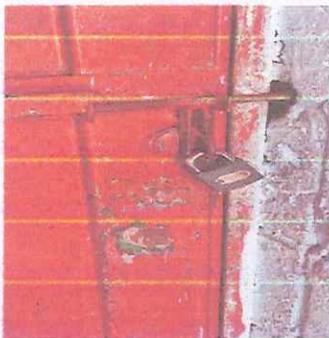
Foto 5: Sustitución de chapa de puerta metálica

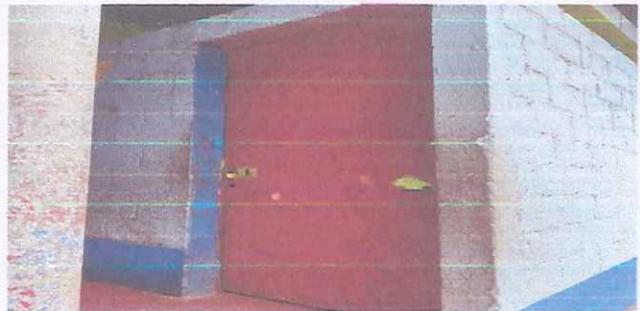
Foto 6: Sustitución de puerta de madera comprimida por puerta de metal con chapa

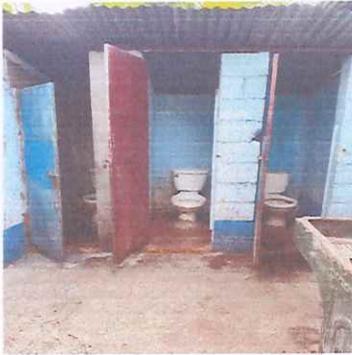
Foto1: Sustitución de torta de cemento por piso cerámico antideslizante

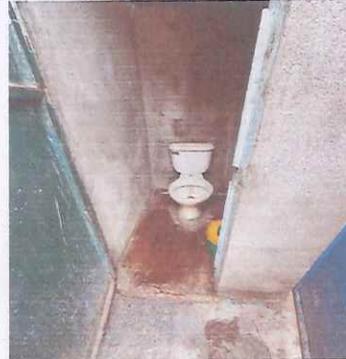
Foto 2: Ampliación pared de modulo sanitario con block

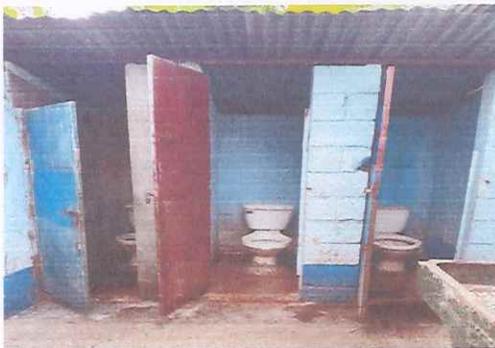
Foto 3: Sustitución y ampliación de techo modulo de sanitarios con lámina troquelada calibre 26 y estructura galvanizada

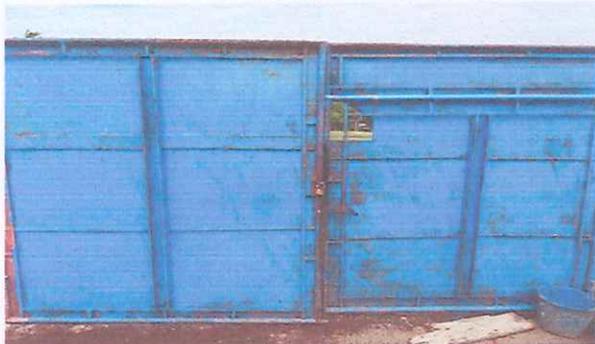
Foto 5: Reparación y mantenimiento agregandole una puerta de acceso directo

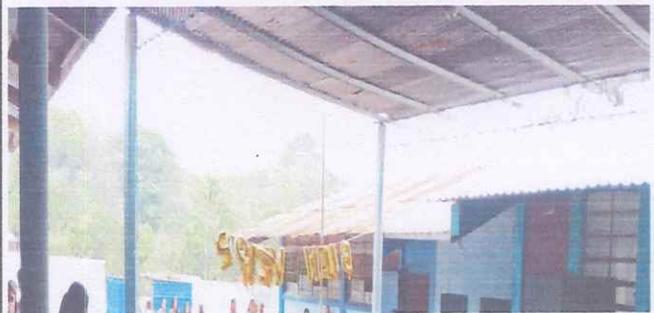
Foto 6: Reparación y ampliación de estructura metálica de una galera inter-aulas
