**REGISTRO FOTOGRÁFICO  
PROGRAMA DE MANTENIMIENTO DE EDIFICIOS ESCOLARES PÚBLICOS**

DEPARTAMENTO:	Jutiapa	MUNICIPIO:	MOYUTA
NOMBRE DEL ESTABLECIMIENTO:	Escuela Oficial Rural Mixta	DIRECCIÓN DEL ESTABLECIMIENTO:	ALDEA LAS HILAS
CÓDIGO DEL ESTABLECIMIENTO:	22-14-0507-43	FECHA:	22/02/2024

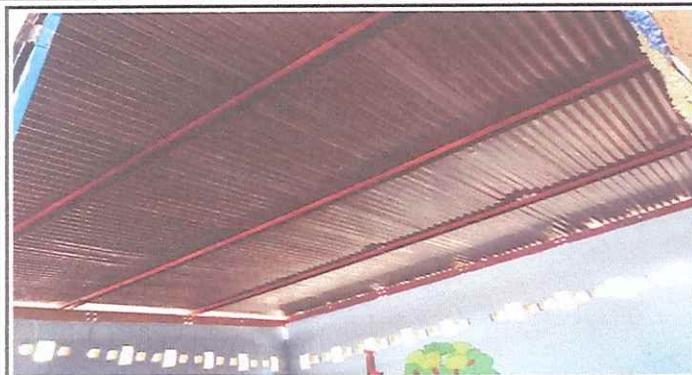
Foto1: Sustitucion de estructura de soporte de metal en mal estado por estructura de aluminio.

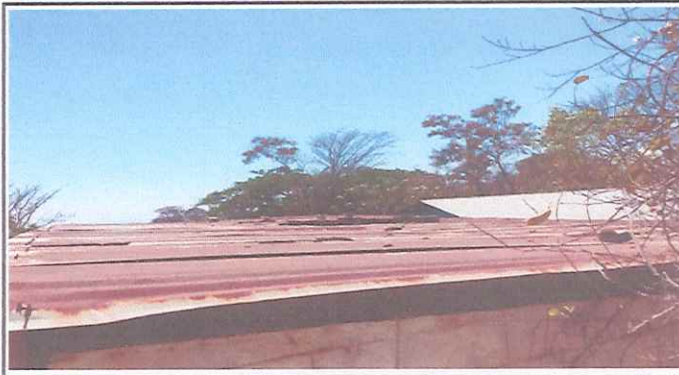
FOTO2: Sustitucion de lamina de metal en mal estado por lamina troquelada de aluzin c, en modulo 1, 2 y 3

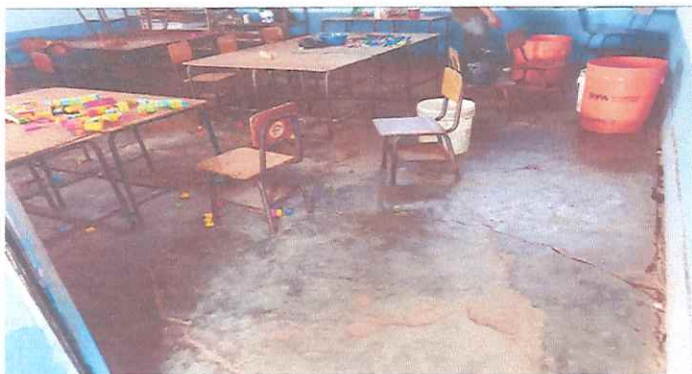
Foto 3: Sustitucion de torta lisa en mal estado por piso de granito en modulo 1, y 3

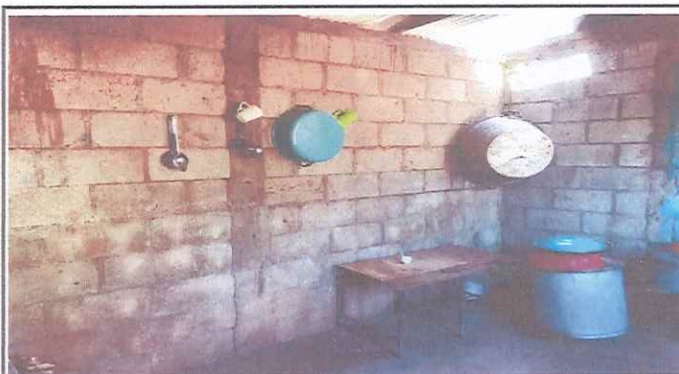
Foto 4: Repello de paredes interiores de cocina

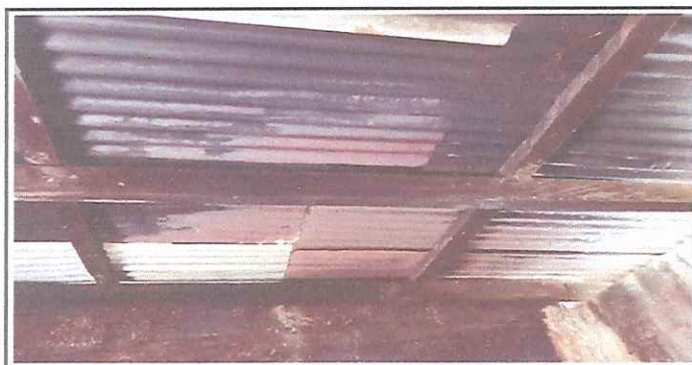
Foto 5: Sustitucion de lamina en mal estado por lamina troquelada de aluzin C, y sustitucion de estructura de soporte de madera en mal estado, en la cocina

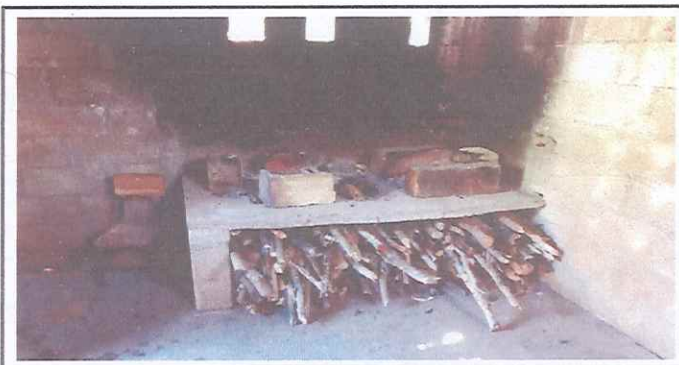
Foto 6: Mejoramiento de polleton e instalacion de plancha y chimenea en cocina.

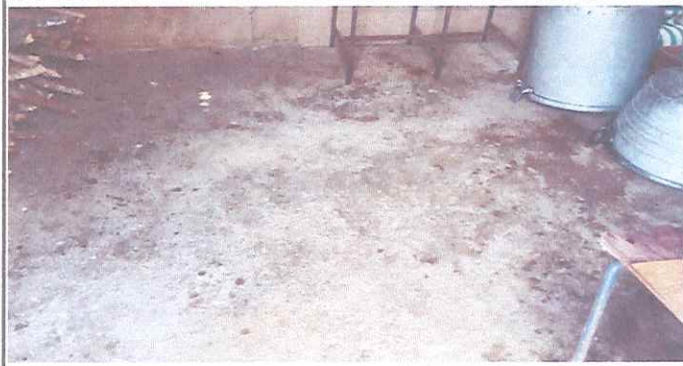
Foto7: Sustrucción de torta rustica por piso de granito en area de cocina.

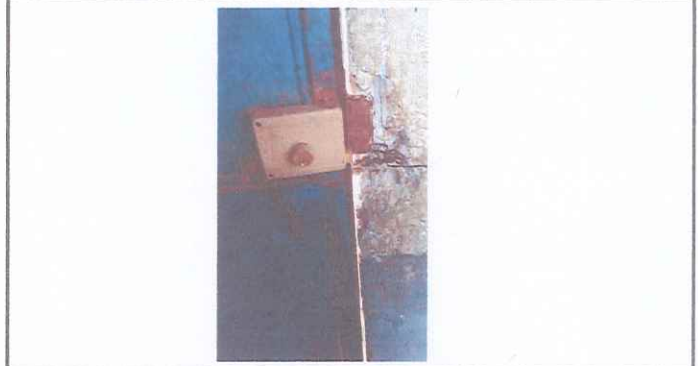
FOTO8: Sustrucción de Chapa de puerta de modulo 3.

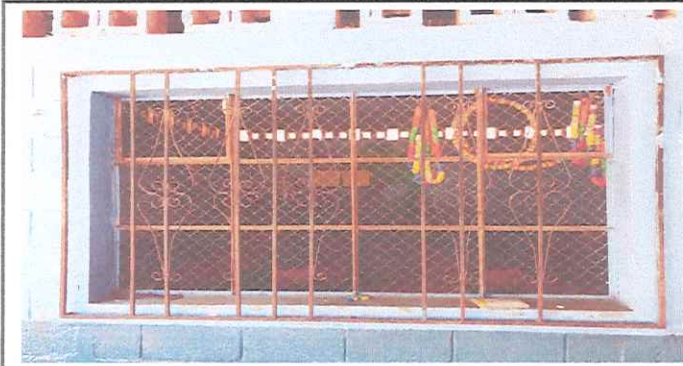
Foto 9: Reparación de balcones modulo 1 y 2.

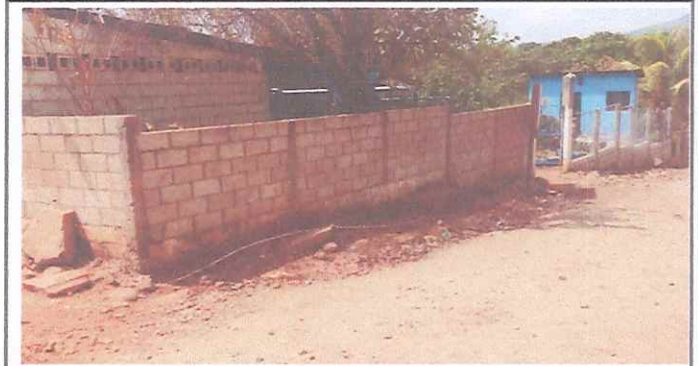
Foto 10: Repello de muro perimetral.

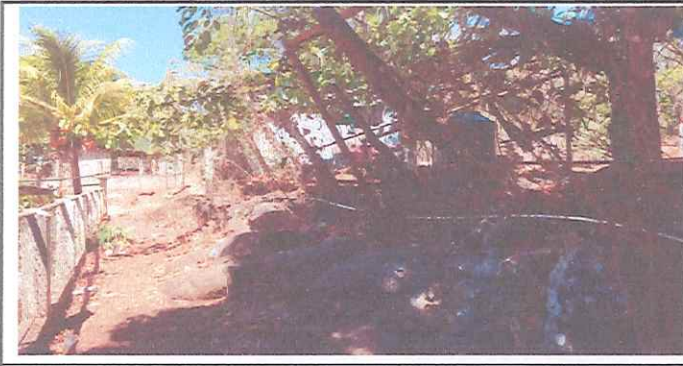
Foto 11: Sustrucción de serco en mal estado por base de cemento block y malla.

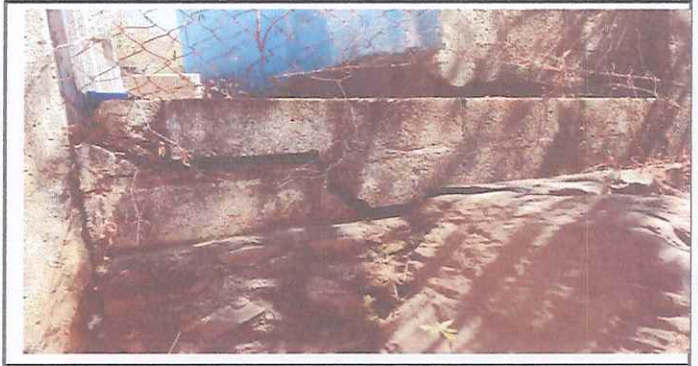
Foto 12: reparación de muro perimetral con base, postes de cemento y malla .

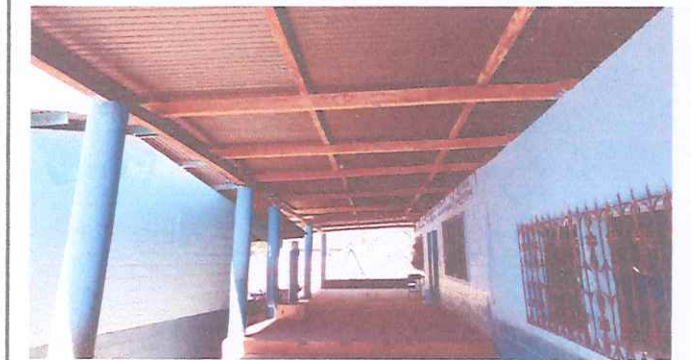
Foto13: Sustitucion de estructura de soporte por estructura de aluminio y lamina de metal por lamina troquelada de aluzin (en mal estado) en area de corredor modulo 1, 2 y 3.

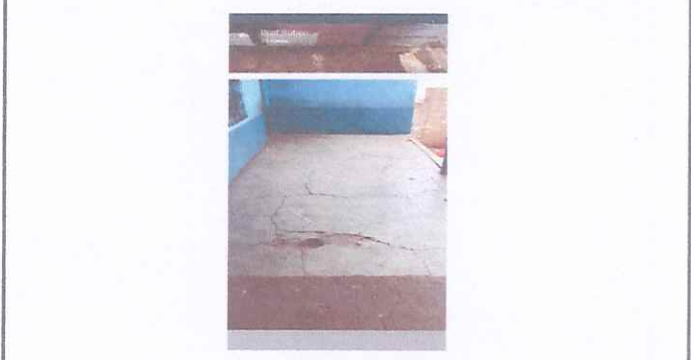
FOTO14: sustitucion de torta lisa en mal estado por piso de granito en area de corredor modulo 3.
