**REGISTRO FOTOGRÁFICO  
PROGRAMA DE MANTENIMIENTO DE EDIFICIOS ESCOLARES PÚBLICOS**

DEPARTAMENTO:	JUTIAPA	MUNICIPIO:	MOYUTA
NOMBRE DEL ESTABLECIMIENTO:	EORM	DIRECCIÓN DEL ESTABLECIMIENTO:	ALDEA CRUZADILLA
CÓDIGO DEL ESTABLECIMIENTO:	22-14-0517-43	FECHA:	20/06/2024

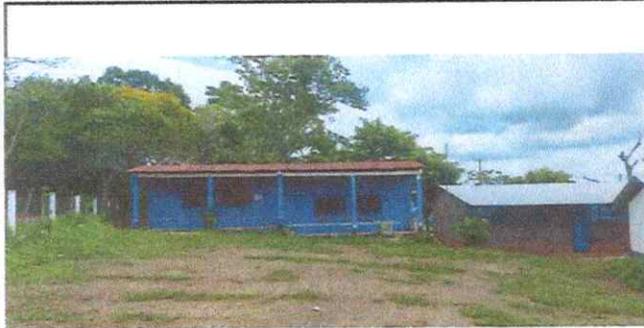
Foto 1: TECHO Y ESTRUCTURA PORTANTE DE AULAS EN MAL ESTADO (SUSTITUCION CON LAMINA TROQUELADA Y ESTRUCTURA METALICA GALVANIZADA)

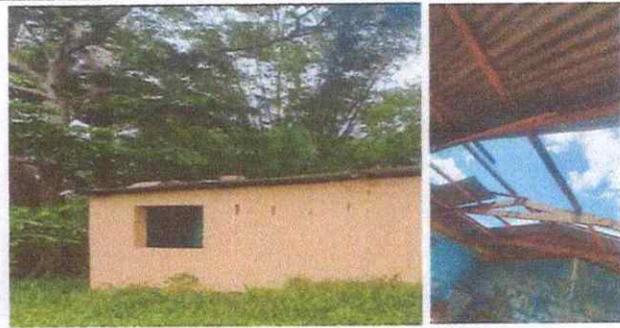
Foto 2: LAMINA Y ESTRUCTURA PORTANTE DE AULA DAÑADA MEJORAMIENTO DE TECHO CON ESTRUCTURA METALICA Y LAMINA TROQUELADA

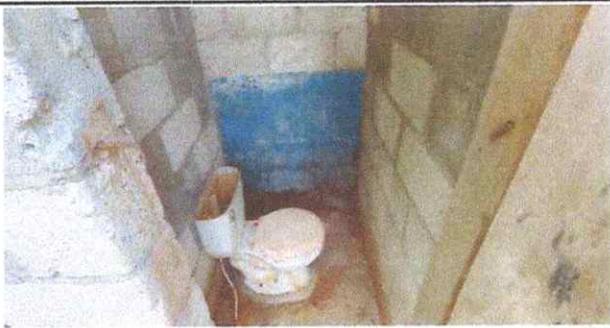
Foto 3: TAZAS, TECHO, ESTRUCTURA PAREDES Y PUERTAS DE SANITARIOS EN MAL ESTADO (SUSTITUCION, AMPLIACION/MEJORAMIENTO)

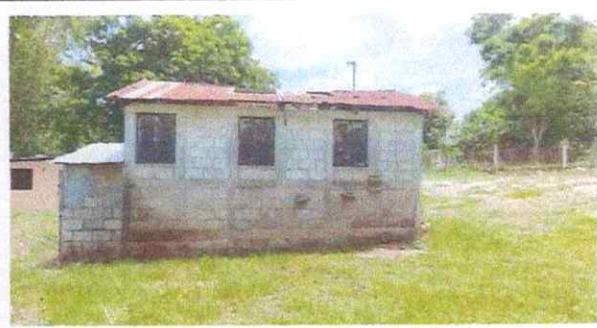
Foto 4: COCINA EN MAL ESTADO (SUSTITUCION DE TECHO, MEJORAMIENTO DE PAREDES DE BLOCK, PISO Y ESTUFA RURAL)

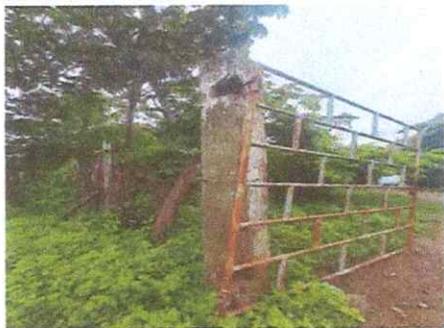
Foto 5: PORTON DE ACCESO PRINCIPAL DAÑADO (REPARACION MANTENIMIENTO Y COLOCACION)

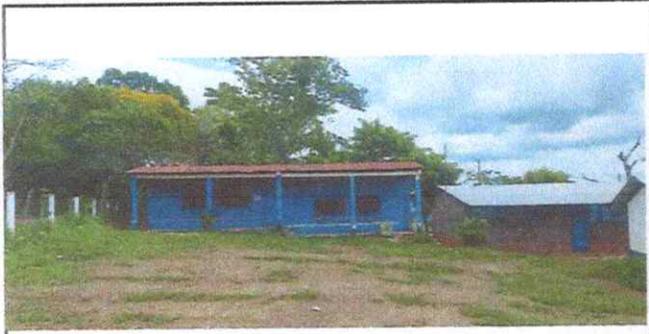
Foto 1: TECHO Y ESTRUCTURA PORTANTE DE AULAS EN MAL ESTADO (SUSTITUCION CON LAMINA TROQUELADA Y ESTRUCTURA METALICA GALVANIZADA)

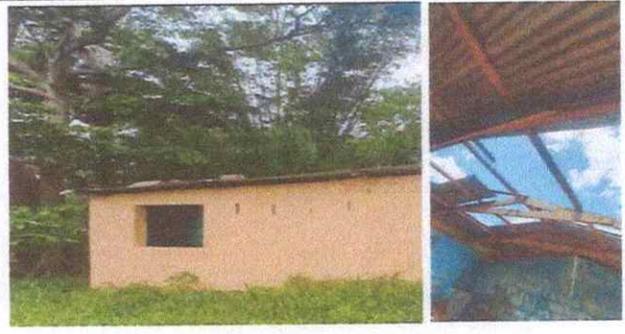
Foto 2: LAMINA Y ESTRUCTURA PORTANTE DE AULA DANADA MEJORAMIENTO DE TECHO CON ESTRUCTURA METALICA Y LAMINA TROQUELADA

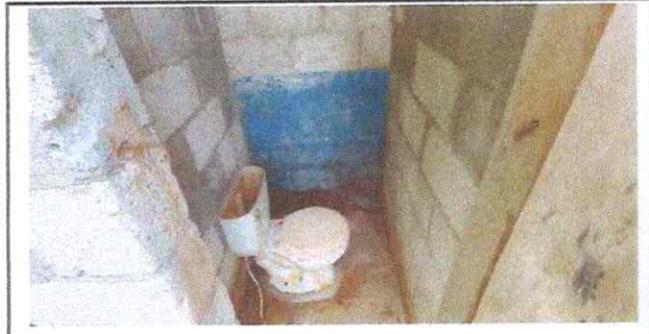
Foto 3: TAZAS, TECHO, ESTRUCTURA PAREDES Y PUERTAS DE SANITARIOS EN MAL ESTADO (SUSTITUCION, AMPLIACION/MEJORAMIENTO)

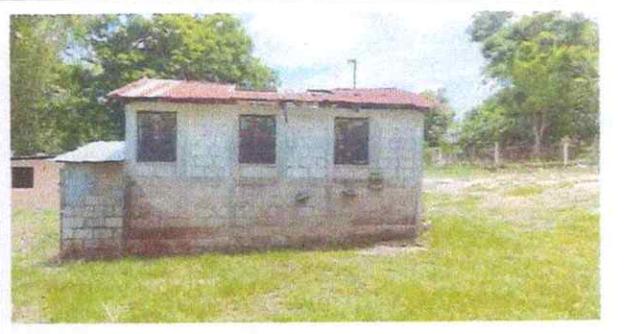
Foto 4: COCINA EN MAL ESTADO (SUSTITUCION DE TECHO, MEJORAMIENTO DE PAREDES DE BLOCK, PISO Y ESTUFA RURAL)

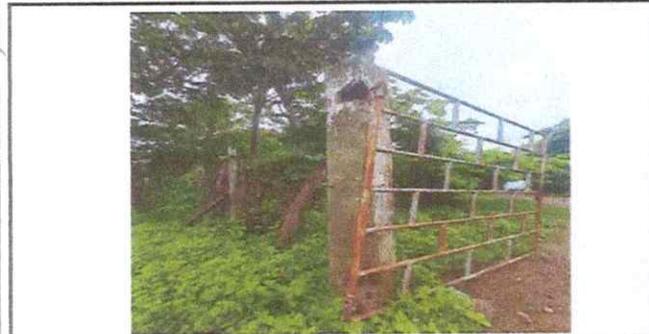
Foto 5: PORTON DE ACCESO PRINCIPAL DAÑADO (REPARACION MANTENIMIENTO Y COLOCACION)

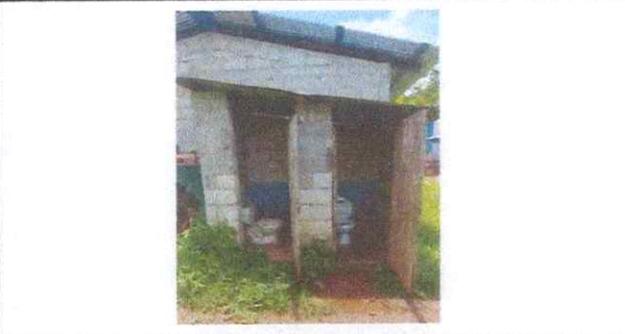
Foto 6: TECHO Y AREA DE SANITARIOS EN MAL ESTADO ( INSTALACIÓN DE TINACO SOBRE TERRAZA DE CEMENTO QUE SUSTITUIRÁ EL TECHO PROVISIONAL)

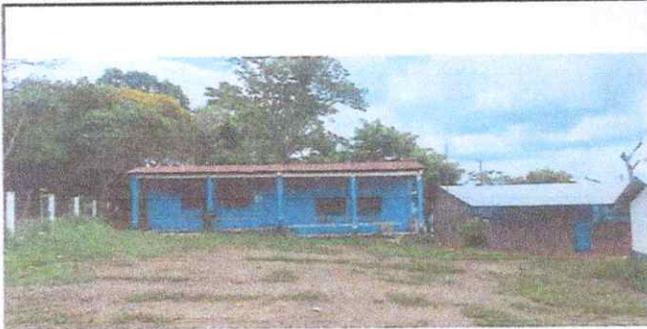
Foto 1: TECHO Y ESTRUCTURA PORTANTE DE AULAS EN MAL ESTADO (SUSTITUCION CON LAMINA TROQUELADA Y ESTRUCTURA METALICA GALVANIZADA)

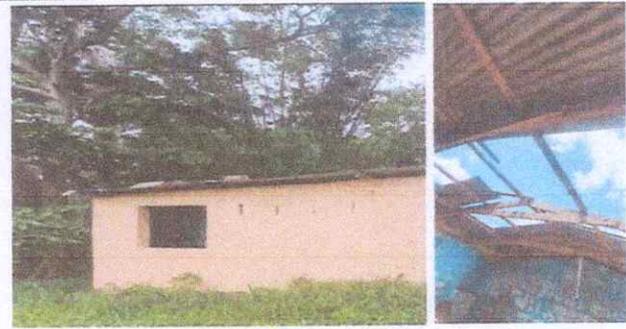
Foto 2: LAMINA Y ESTRUCTURA PORTANTE DE AULA DAÑADA MEJORAMIENTO DE TECHO CON ESTRUCTURA METALICA Y LAMINA TROQUELADA

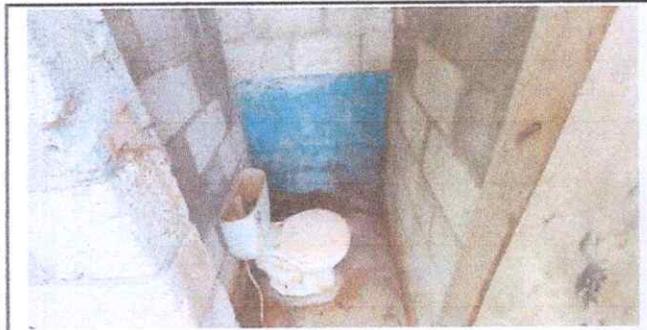
Foto 3: TAZAS, TECHO, ESTRUCTURA PAREDES Y PUERTAS DE SANITARIOS EN MAL ESTADO (SUSTITUCION, AMPLIACION/MEJORAMIENTO)

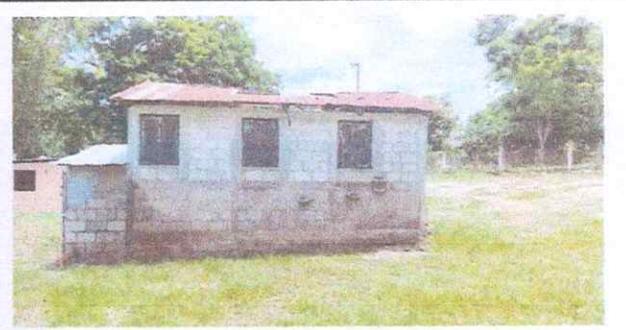
Foto 4: COCINA EN MAL ESTADO (SUSTITUCION DE TECHO, MEJORAMIENTO DE PAREDES DE BLOCK, PISO Y ESTUFA RURAL)

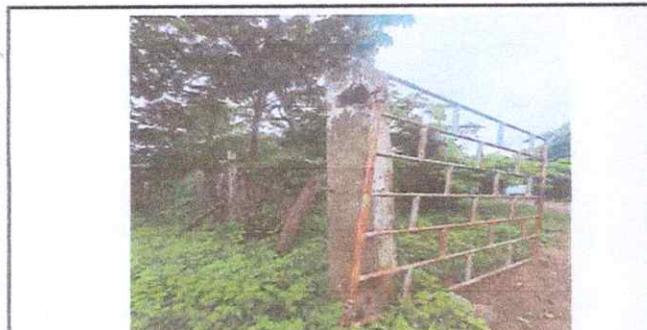
Foto 5: PORTON DE ACCESO PRINCIPAL DAÑADO (REPARACION MANTENIMIENTO Y COLOCACION)

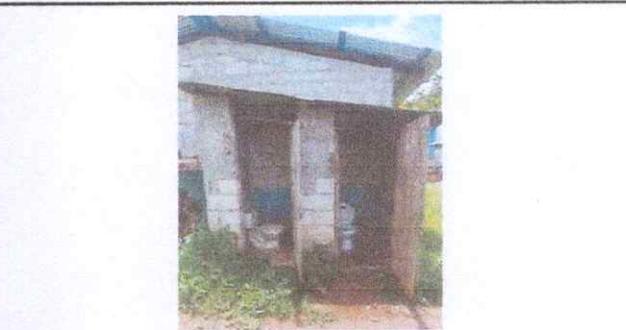
Foto 6: TECHO Y AREA DE SANITARIOS EN MAL ESTADO ( INSTALACION DE TINACO SOBRE TERRAZA DE CEMENTO QUE SUSTITUIRÁ EL TECHO PROVISIONAL)
