**REGISTRO FOTOGRÁFICO  
PROGRAMA DE MANTENIMIENTO DE EDIFICIOS ESCOLARES PÚBLICOS**

PRA-FOR-123  
Versión 1

Ministerio de Educación  
Guatemala

DEPARTAMENTO:	Jutiapa	MUNICIPIO:	Moyuta
NOMBRE DEL ESTABLECIMIENTO:	EORM	DIRECCIÓN DEL ESTABLECIMIENTO:	ALDEA CRUZADILLA
CÓDIGO DEL ESTABLECIMIENTO:	22-14-0517-43	FECHA:	9/08/2024

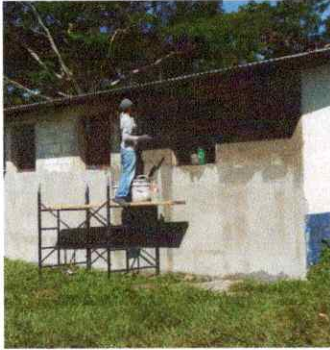
Foto1: Etapa de mejoramiento de pared de block de cocina.

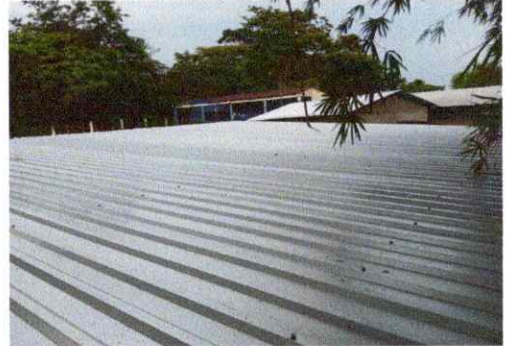
Foto 2: Sustitución de lámina dañada por lámina troquelada calibre 26 en cocina, finalizada.

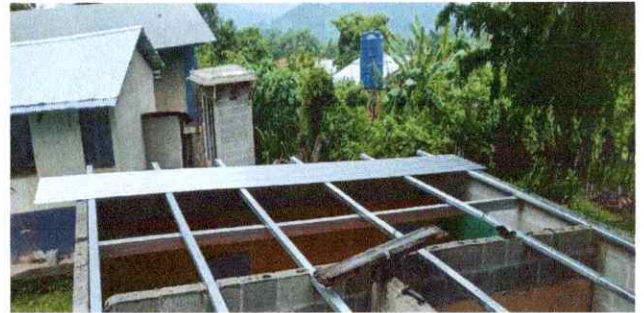
Foto 4: Trabajos finales de sustitución de estructura dañada por estructura portante galvanizada en cocina.

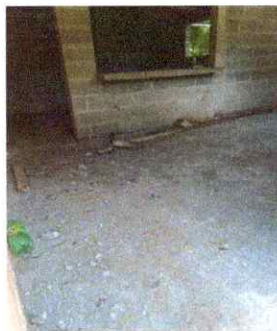
Foto 5: Mejoramiento de torta de cemento en cocina finalizados.

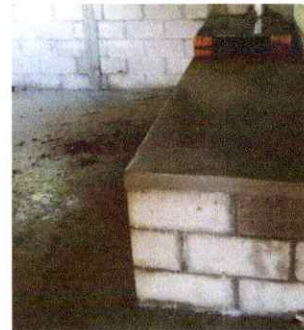
Foto 6: Detalles finales de mejoramiento de polletón de cemento con plancha metálica y chimenea.

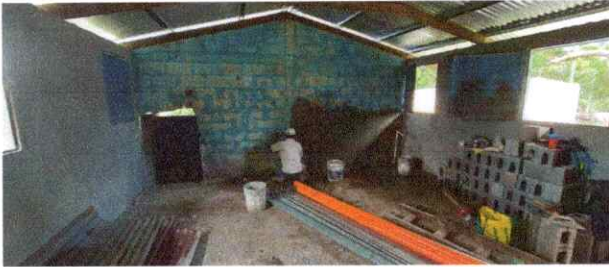
Foto 7: Mejoramiento de paredes de aula en proceso.

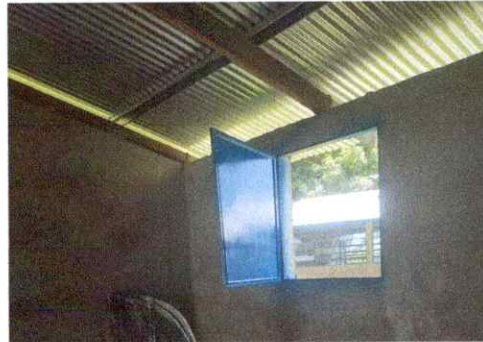
Foto 8: Detalles finales de mantenimiento de ventanas metálica de Aula (lijado, pintura y soldadura)

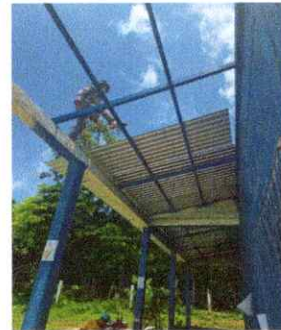
Foto 10: Desarrollo de trabajos de mantenimiento de estructura metálica portante en aulas (lijado y pintura)

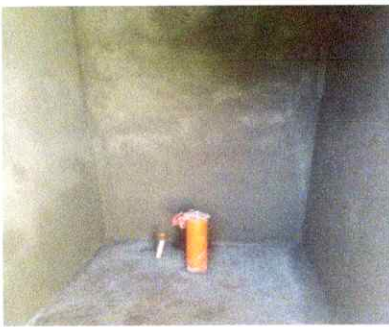
Foto 11: Reparación de paredes de sanitario y de tubería de montaje/conexión de sanitario lavable de cerámica, finalizado.

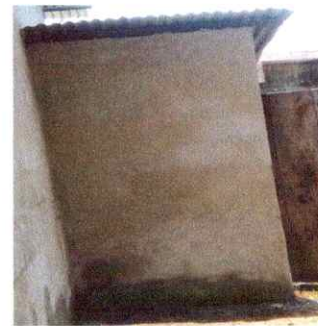
Foto 12: Susitución de lámina en mal estado en sanitarios por laminada troquelada calibre 26 culminado.

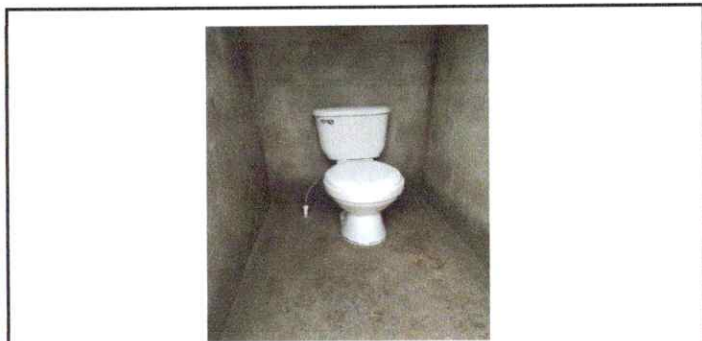
Foto13: Sustitución de nuevo sanitario lavable de ceramica, concluido.

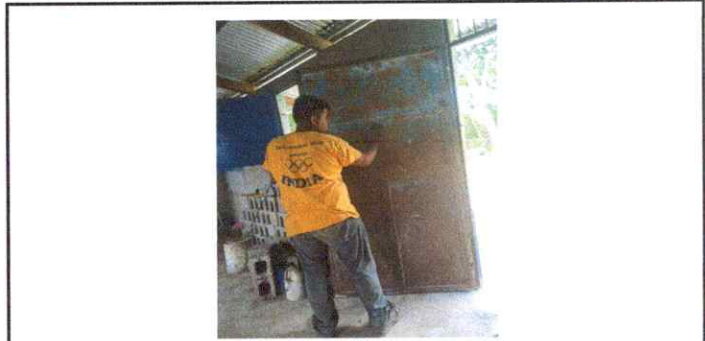
Foto 14: Ejecución de trabajos iniciales de mantenimiento de puertas metálicas(lijado, pintura y soldadura) en aulas.

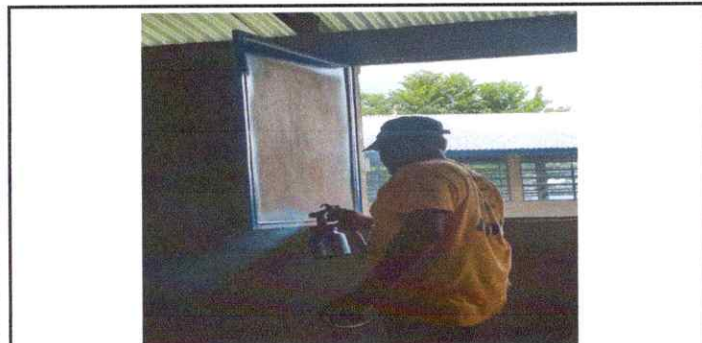
Foto 15: Proceso de mejoramiento de ventanas de aula con pintura, lijado y soldadura.

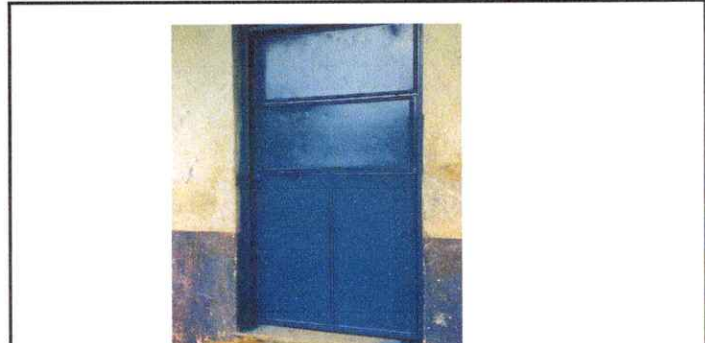
Foto 16: Mejoramiento de puertas de aula lijado y pintura en ejecución.

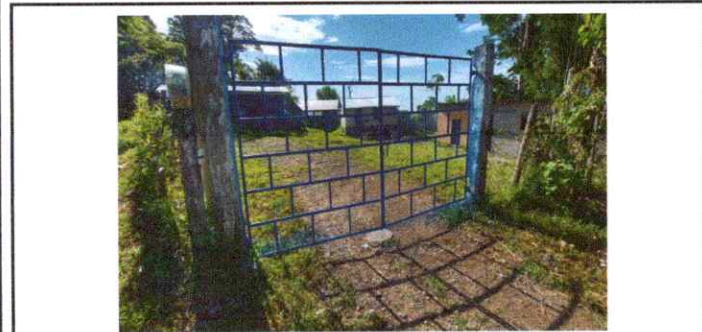
Foto 17: Detalles finales de mejoramiento de portón principal.

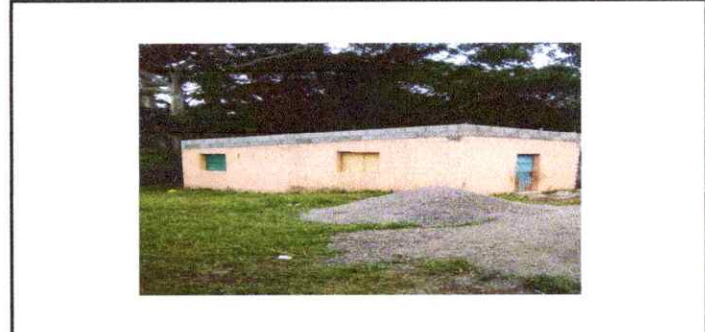
Foto 18: levantado de cuatro paredes dos iladas de block del aula en proceso

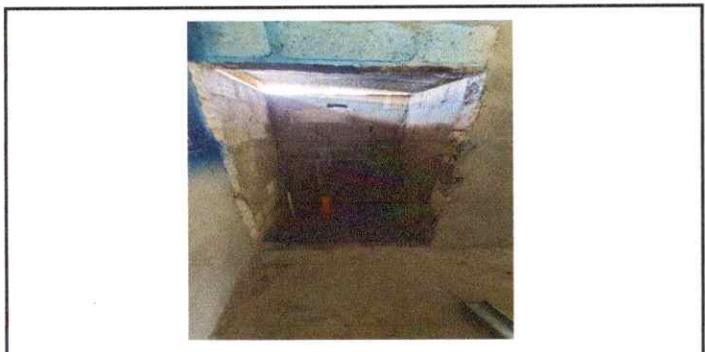
Foto 13: sellar y abrir puerta en block en sanitarios en proceso .

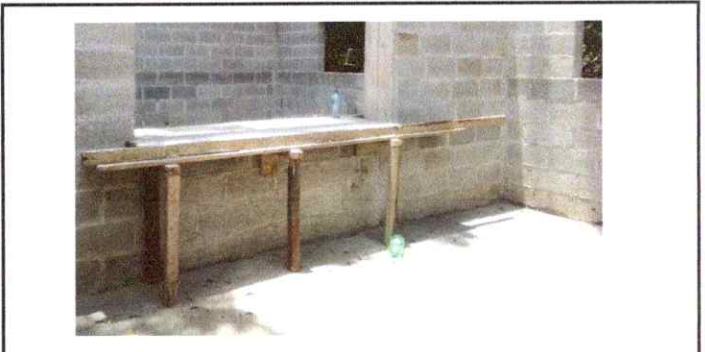
Foto 14: fundicion de mezon en la cocina en proceso.

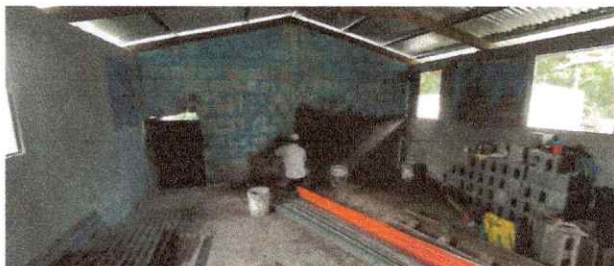
Foto 7: Mejoramiento de paredes de aula en proceso.

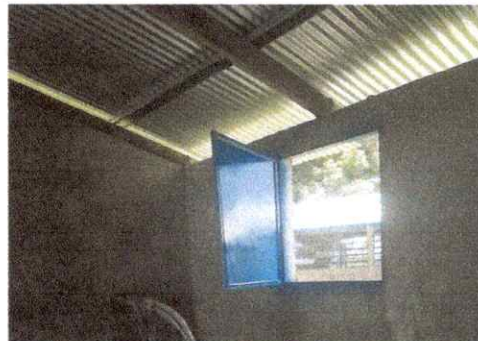
Foto 8: Detalles finales de mantenimiento de ventanas metálica de Aula (lijado, pintura y soldadura)

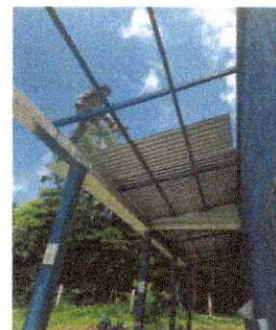
Foto 10: Desarrollo de trabajos de mantenimiento de estructura metálica portante en aulas (lijado y pintura)

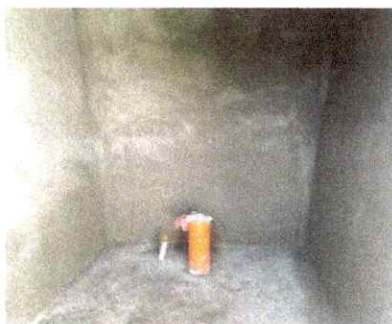
Foto 11: Reparación de paredes de sanitario y de tubería de montaje/conexión de sanitario lavable de cerámica, finalizado.

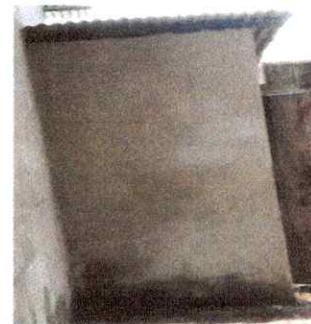
Foto 12: Sustitución de lámina en mal estado en sanitarios por laminada troquelada calibre 26 culminado.

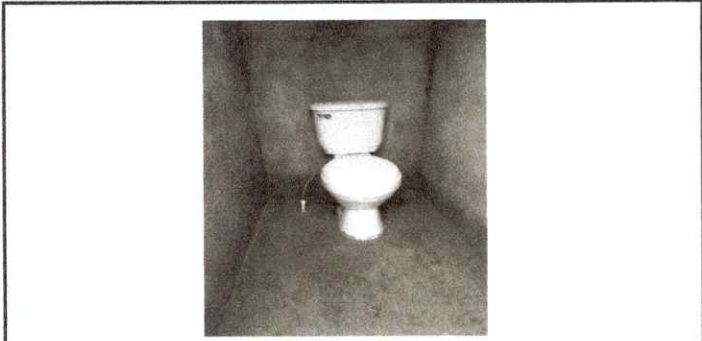
Foto13: Sustitución de nuevo sanitario lavable de ceramica, concluido.

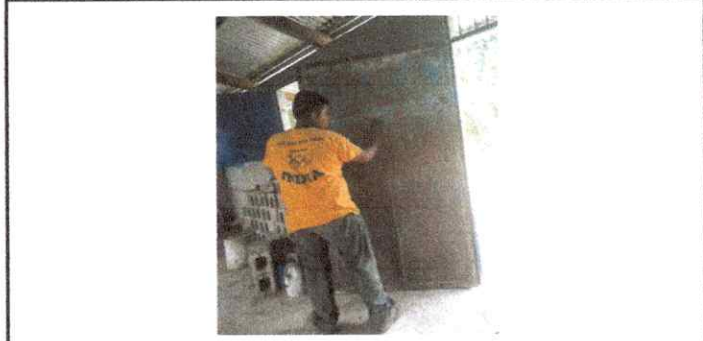
Foto 14: Ejecución de trabajos iniciales de mantenimiento de puertas metálicas(lijado, pintura y soldadura) en aulas.

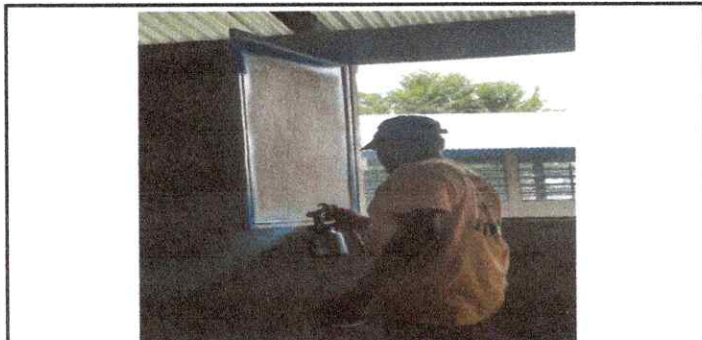
Foto 15: Proceso de mejoramiento de ventanas de aula con pintura, lijado y soldadura.

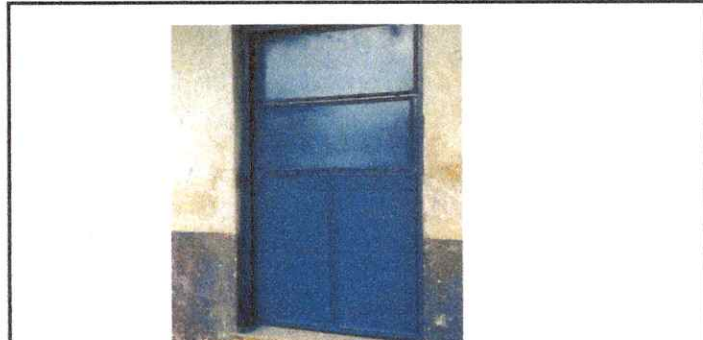
Foto 16: Mejoramiento de puertas de aula lijado y pintura en ejecución.

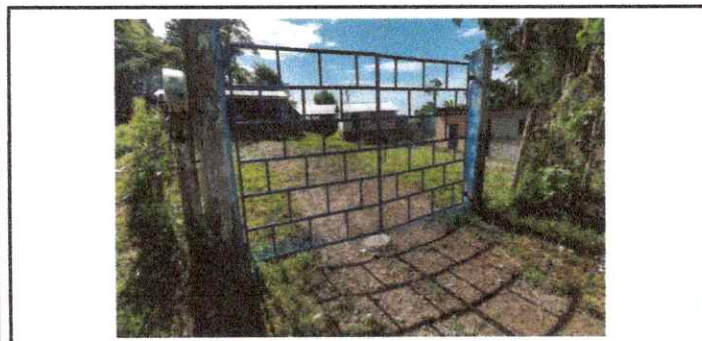
Foto 17: Detalles finales de mejoramiento de portón principal.

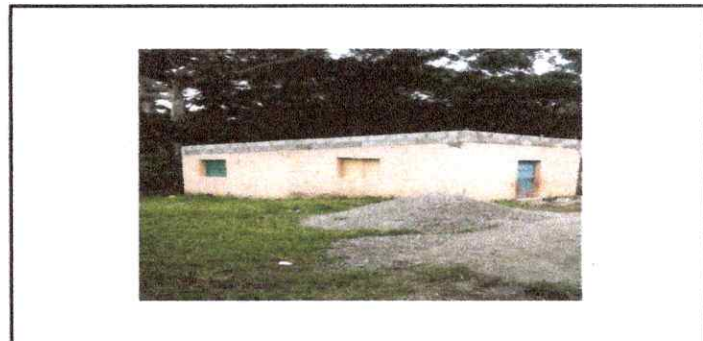
Foto 18: levantado de cuatro paredes dos iladas de block del aula en proceso

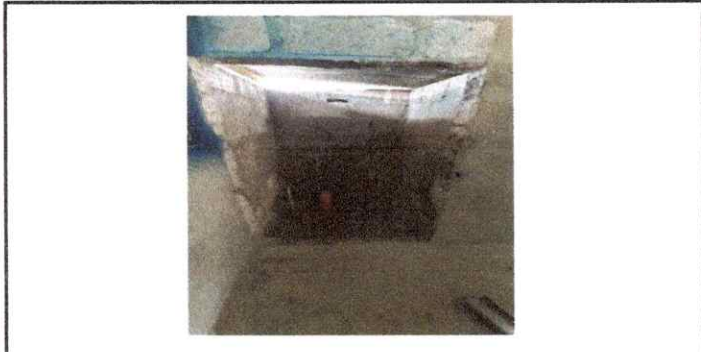
Foto13: sellar y abrir puerta en block en sanitarios en proceso .

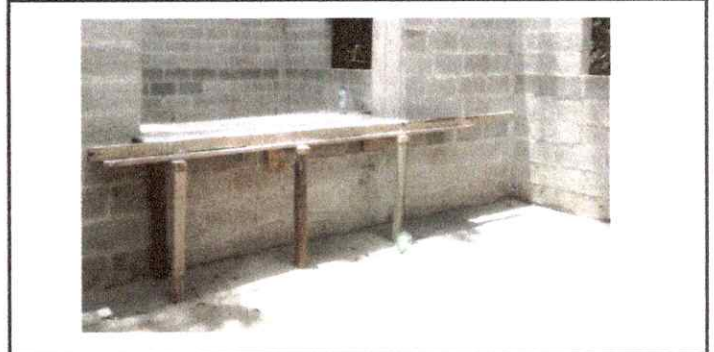
Foto 14: fundicion de mezon en la cocina en proceso.

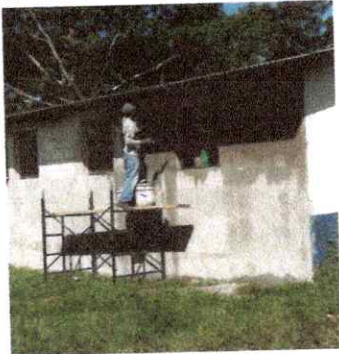
Foto1: Etapa de mejoramiento de pared de block de cocina.

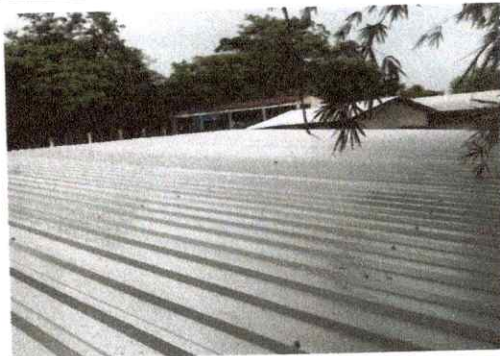
Foto 2: Sustitución de lámina dañada por lámina troquelada calibre 26 en cocina, finalizada.

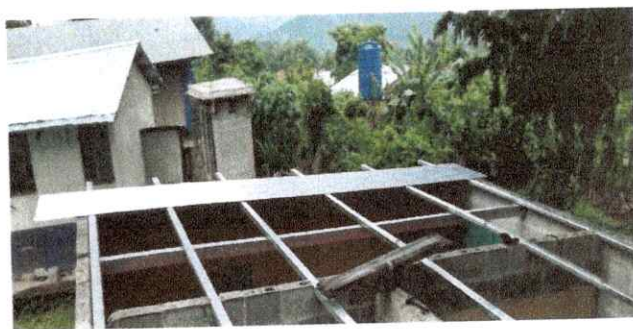
Foto 4: Trabajos finales de sustitución de estructura dañada por estructura portante galvanizada en cocina.

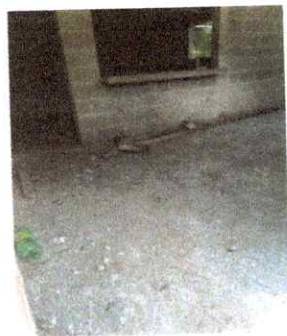
Foto 5: Mejoramiento de torta de cemento en cocina finalizados.

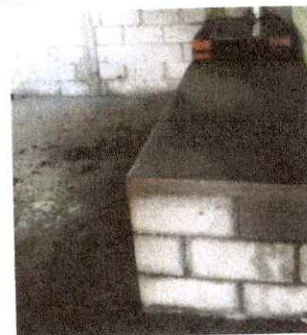
Foto 6: Detalles finales de mejoramiento de polletón de cemento con plancha metálica y chimenea.

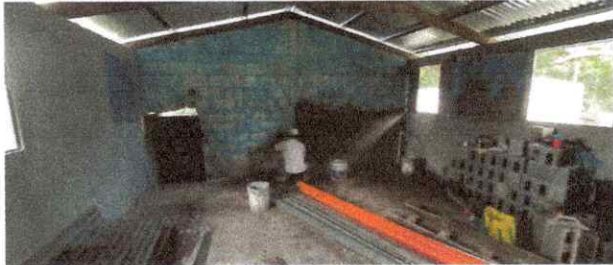
Foto 7: Mejoramiento de paredes de aula en proceso.

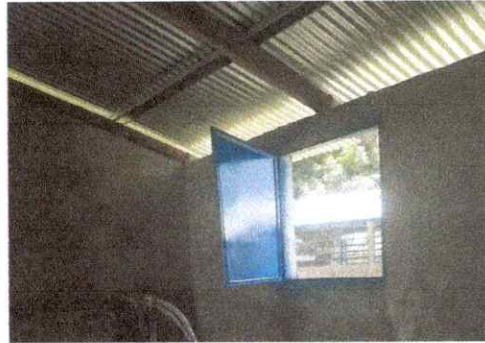
Foto 8: Detalles finales de mantenimiento de ventanas metálica de Aula (lijado, pintura y soldadura)

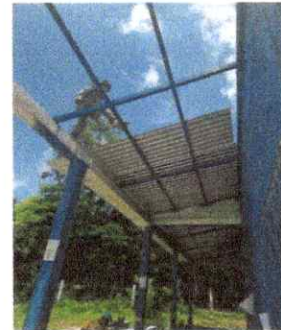
Foto 10: Desarrollo de trabajos de mantenimiento de estructura metálica portante en aulas (lijado y pintura)

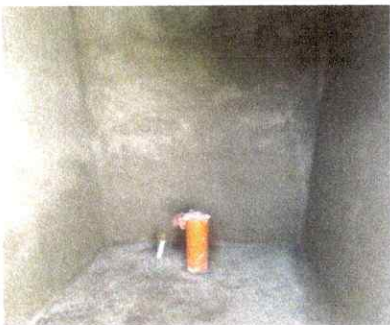
Foto 11: Reparación de paredes de sanitario y de tubería de montaje/conexión de sanitario lavable de cerámica, finalizado.

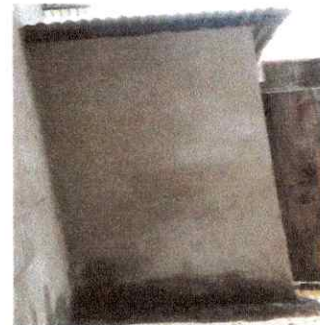
Foto 12: Sustitución de lámina en mal estado en sanitarios por laminada troquelada calibre 26 culminado.

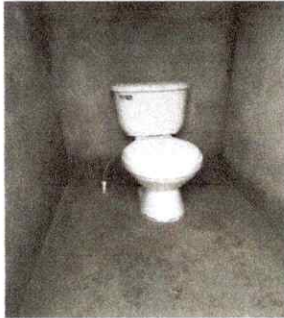
Foto13: Sustitución de nuevo sanitario lavable de ceramica, concluido.

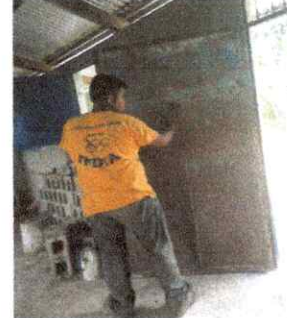
Foto 14: Ejecución de trabajos iniciales de mantenimiento de puertas metálicas(lijado, pintura y soldadura) en aulas.

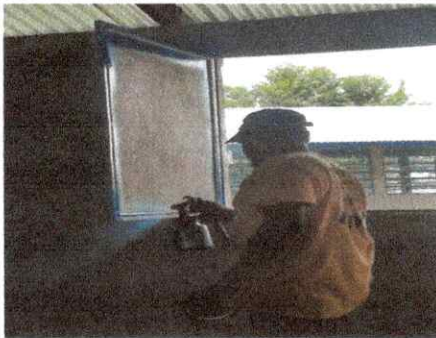
Foto 15: Proceso de mejoramiento de ventanas de aula con pintura, lijado y soldadura.

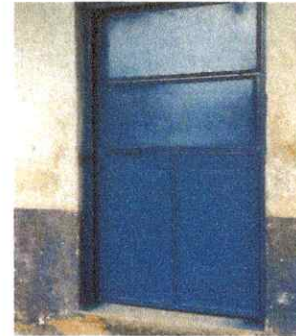
Foto 16: Mejoramiento de puertas de aula lijado y pintura en ejecución.

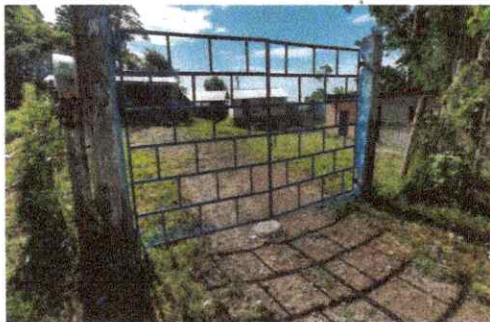
Foto 17: Detalles finales de mejoramiento de portón principal.

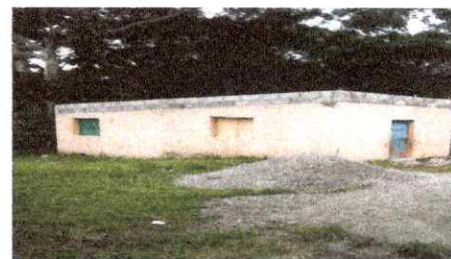
Foto 18: levantado de cuatro paredes dos iladas de block del aula en proceso

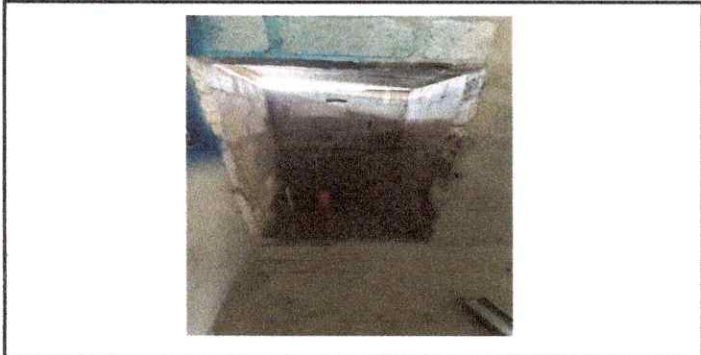
Foto13: sellar y abrir puerta en block en sanitarios en proceso .

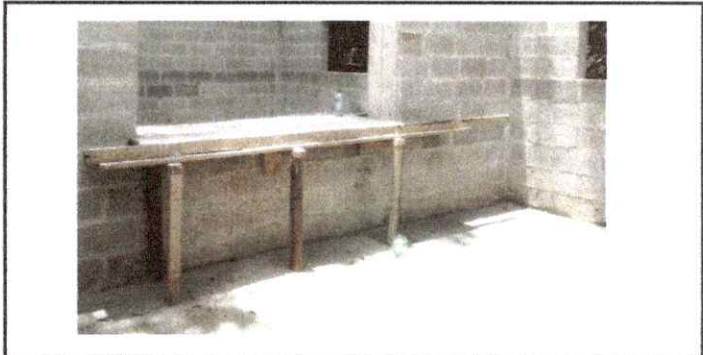
Foto 14: fundicion de mezon en la cocina en proceso.
