**REGISTRO FOTOGRÁFICO
PROGRAMA DE MANTENIMIENTO DE EDIFICIOS ESCOLARES PÚBLICOS**

Ministerio de Educación
Guatemala

DEPARTAMENTO:	JUTIAPA	MUNICIPIO:	MOYUTA
NOMBRE DEL ESTABLECIMIENTO:	EORM	DIRECCIÓN DEL ESTABLECIMIENTO:	ALDEA CRUZADILLA
CÓDIGO DEL ESTABLECIMIENTO:	22-14-0517-43	FECHA:	3/09/2024

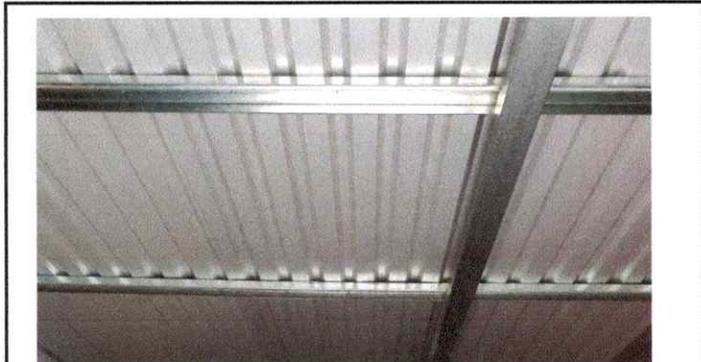
Foto1: Sustitución de estructura de madera en mal estado por estructura de metal galvanizada en cocina culminado

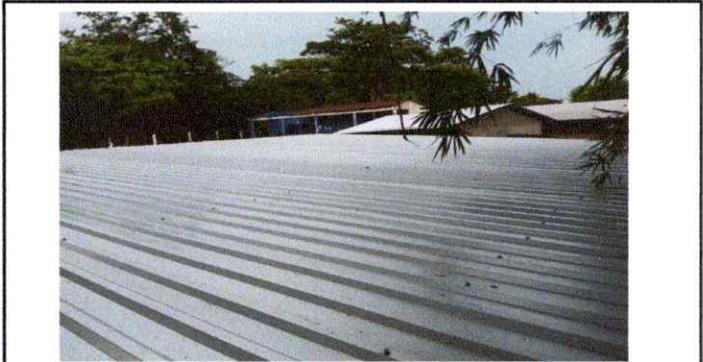
Foto 2: Trabajos finalizados de sustitución de lámina en mal estado por lámina troquelada calibre 26 en cocina

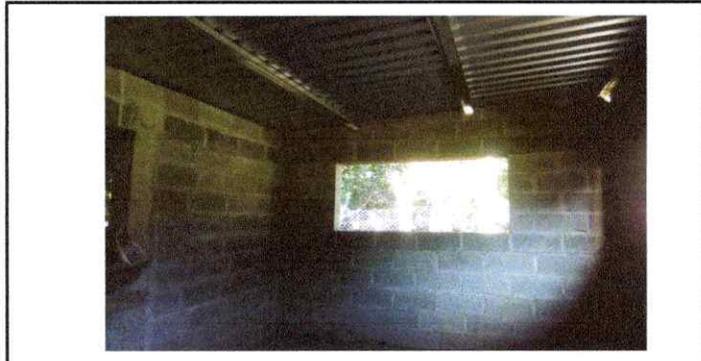
Foto 3: Mejoramiento de paredes de block en cocina culminado.

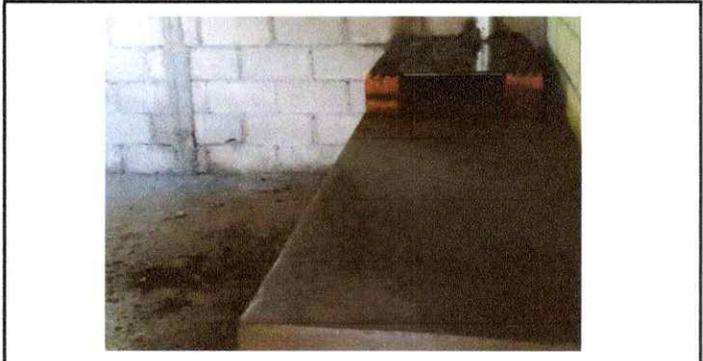
Foto 4: Trabajos completados de mejoramiento de polletón e instalacion de plancha y chimenea.

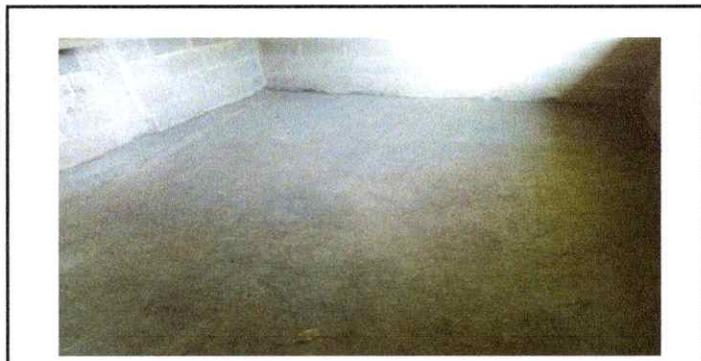
Foto 5: Mejoramiento de torta rústica de cemento en cocina completado.

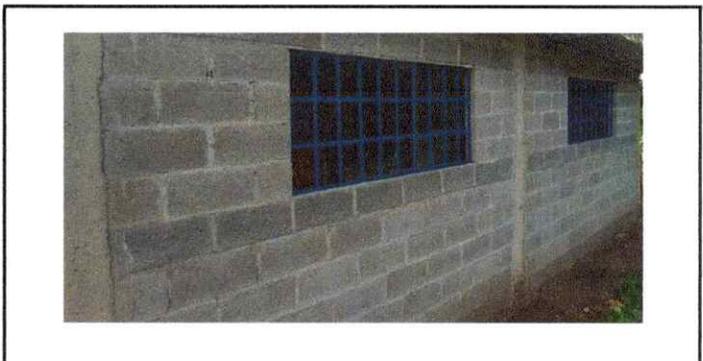
Foto 6: Mejoramiento de ventanas de malla en cocina culminado.

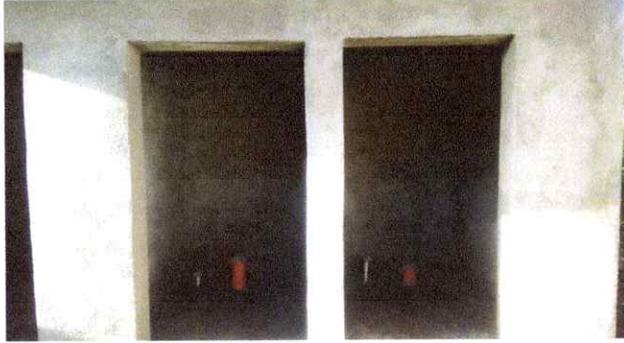
Foto 07: Mejoramiento de paredes de baños completados.

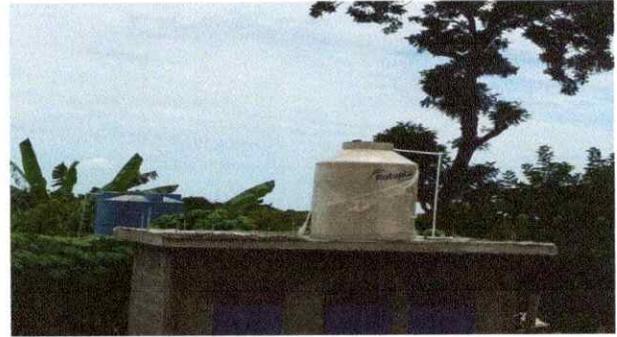
Foto 08: Instalación finalizada de tinaco de agua y sus accesorios para suministrar a servicios sanitarios.

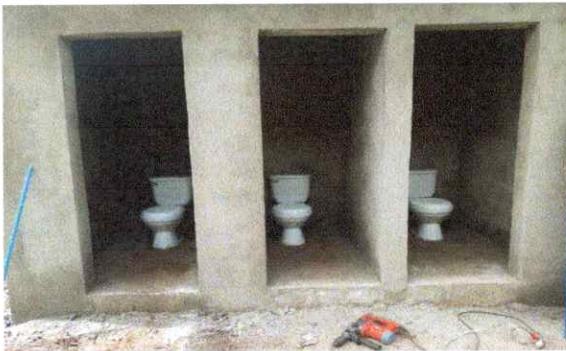
Foto 09: Sustitución de sanitarios lavables de porcelana en mal estado por nuevos realizada.

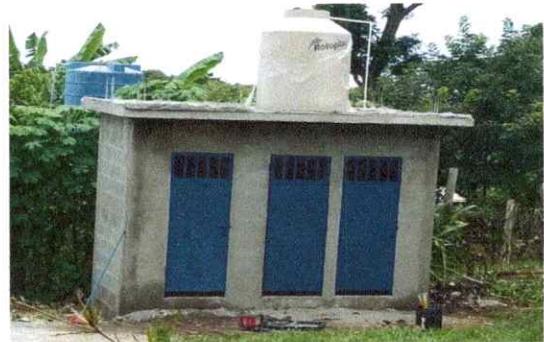
Foto 10: Sustitución de puertas de madera en mal estado por puertas nuevas de metal, culminado.

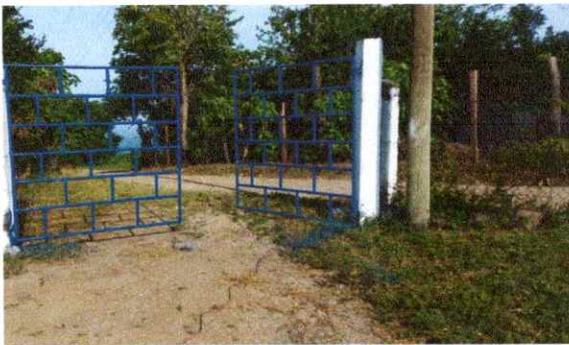
Foto 11: Trabajos de mantenimiento de portón de acceso principal concluidos (lijado y pintura)

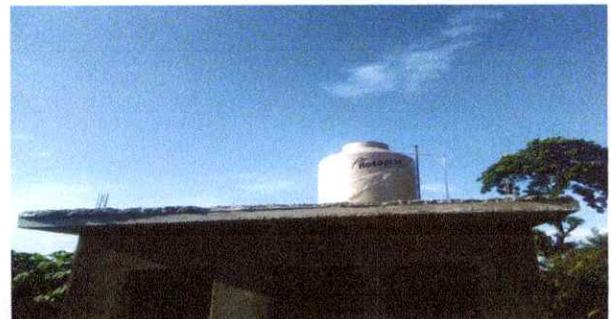
Foto 12: Terraza en los baños para el tinaco culminado.

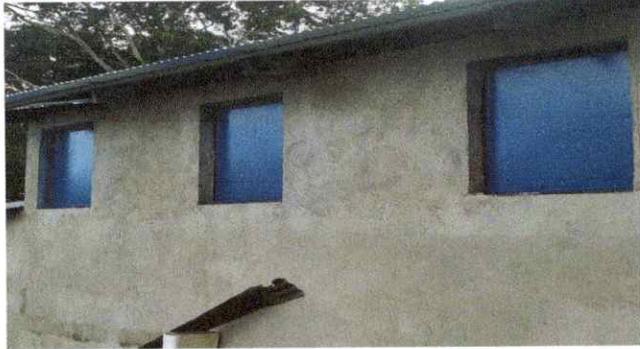
Foto 13: Finalización de Mejoramiento de ventanas (lijado, soldadura y pintura) en aula completado.

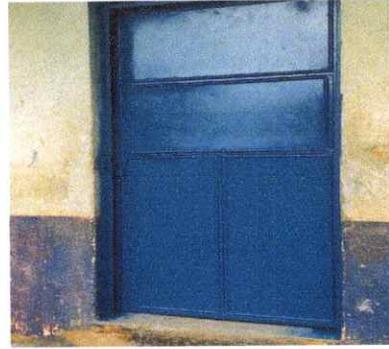
Foto 14: Mantenimiento puerta metálica (lijado y pintura) en aula completado.

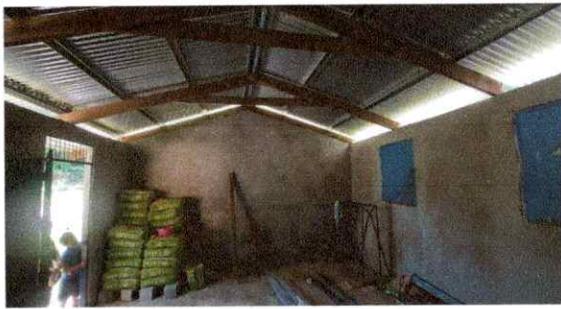
Foto 15: Repello de pared interior y exterior de aula culminado.

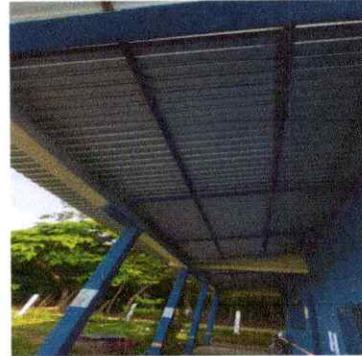
Foto 16: Mejoramiento de estructura metálica en aulas (lijado y pintura), concluido.

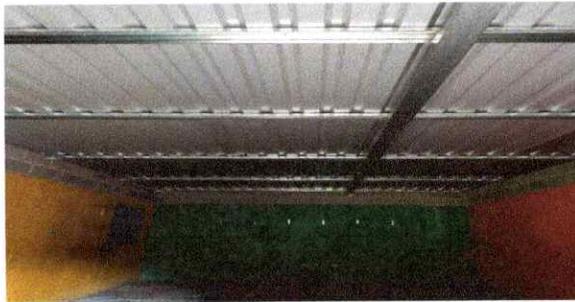
Foto 17: Sustitución de lámina en mal estado por lamina troquelada calibre 26 en aula, completada.

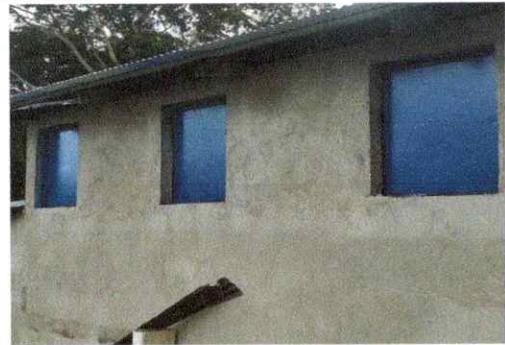
Foto 18: Repello de pared interior y exterior de aula culminado.

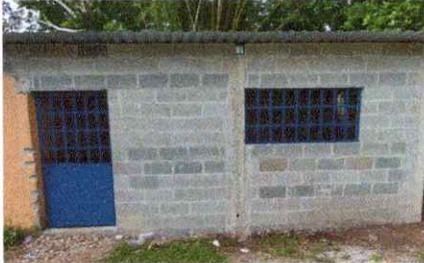
Foto 19: Sustrucción de puerta de madera en mal estado por puerta de metal en cocina culminado

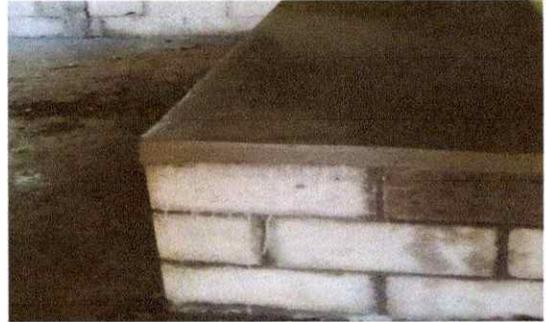
Foto 20: Mesa de cemento en area de cocina, terminada.

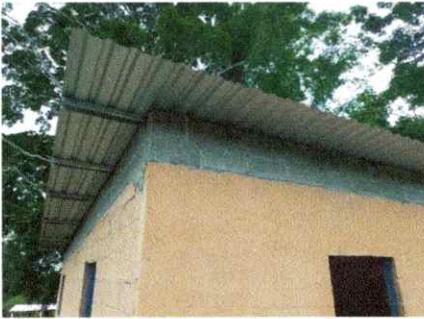
Foto 21: Levantamiento de los iladas de block en cuatro paredes de un aula finalizado.

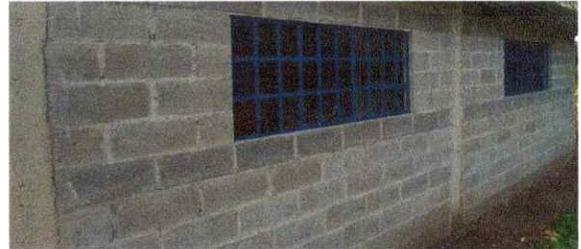
Foto 22: Sustrucción de ventanas de malla por ventanas de rejas de metal culminado.

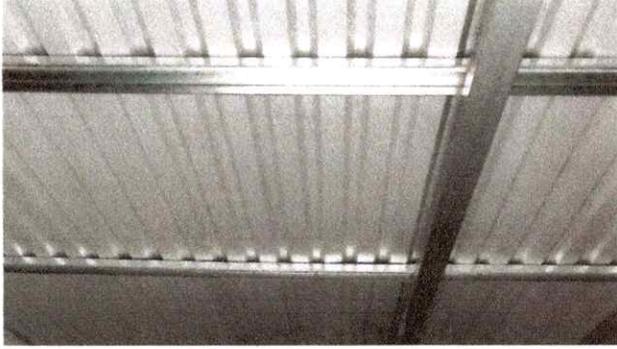
Foto1: Sustitución de estructura de madera en mal estado por estructura de metal galvanizada en cocina culminado

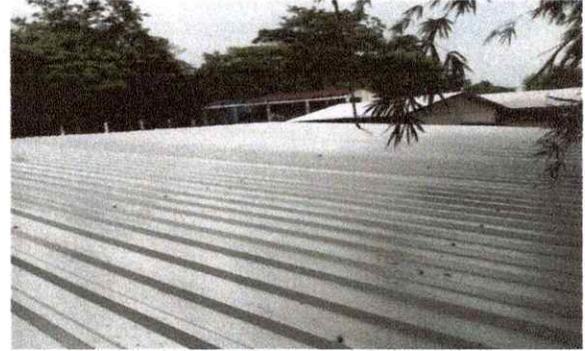
Foto 2: Trabajos finalizados de sustitución de lámina en mal estado por lámina troquelada calibre 26 en cocina

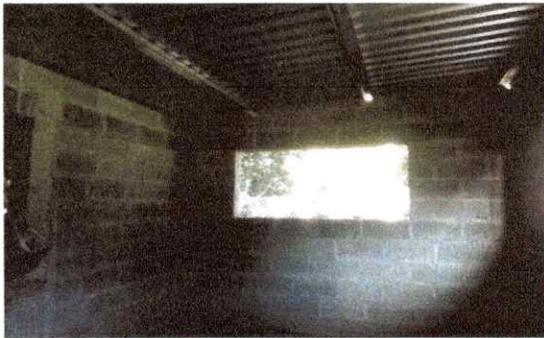
Foto 3: Mejoramiento de paredes de block en cocina culminado.

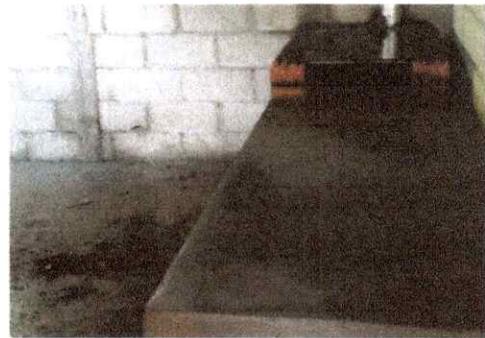
Foto 4: Trabajos completados de mejoramiento de polletón e instalación de plancha y chimenea.

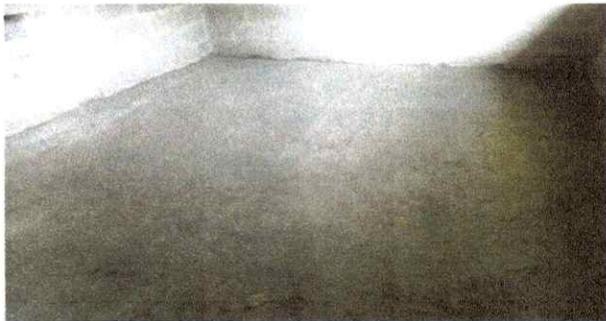
Foto 5: Mejoramiento de torta rústica de cemento en cocina completado.

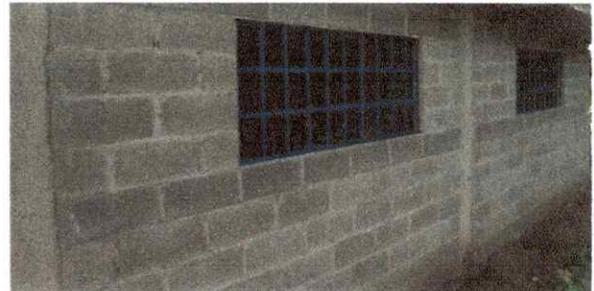
Foto 6: Mejoramiento de ventanas de malla en cocina culminado.

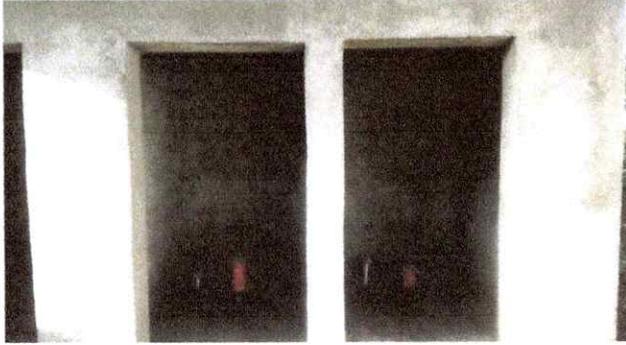
Foto 07: Mejoramiento de paredes de baños completados.

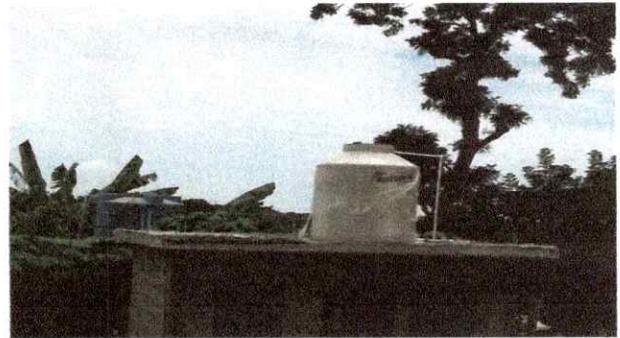
Foto 08: Instalación finalizada de tinaco de agua y sus accesorios para suministrar a servicios sanitarios.

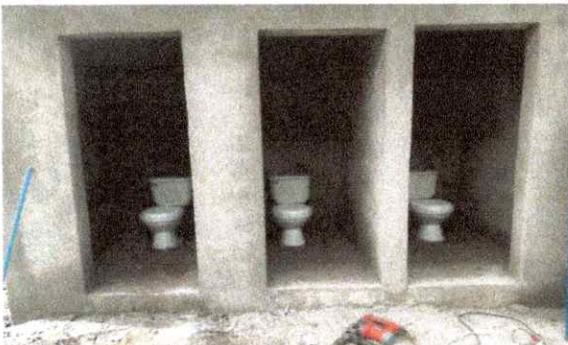
Foto 09: Sustitución de sanitarios lavables de porcelana en mal estado por nuevos realizada.

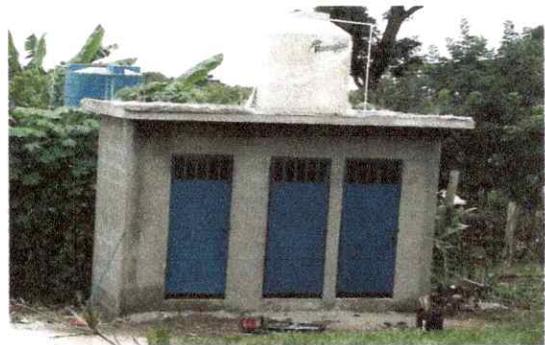
Foto 10: Sustitución de puertas de madera en mal estado por puertas nuevas de metal, culminado.

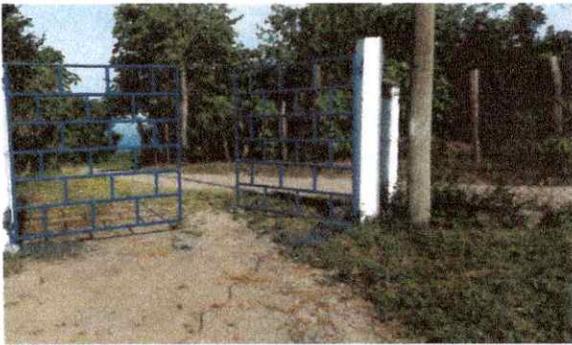
Foto 11: Trabajos de mantenimiento de portón de acceso principal concluidos (lijado y pintura)

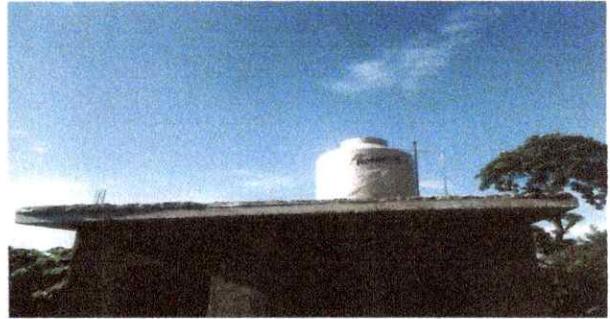
Foto 12: Terraza en los baños para el tinaco culminado.

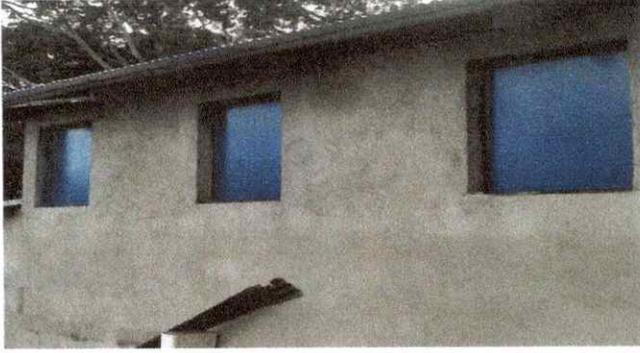
Foto 13: Finalización de Mejoramiento de ventanas (lijado, soldadura y pintura) en aula completado.

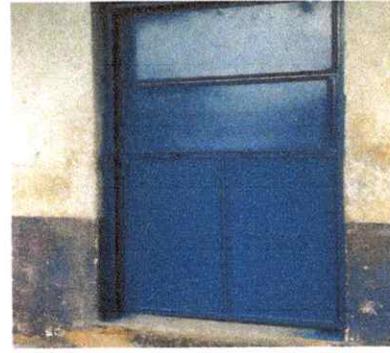
Foto 14: Mantenimiento puerta metálica (lijado y pintura) en aula completado.

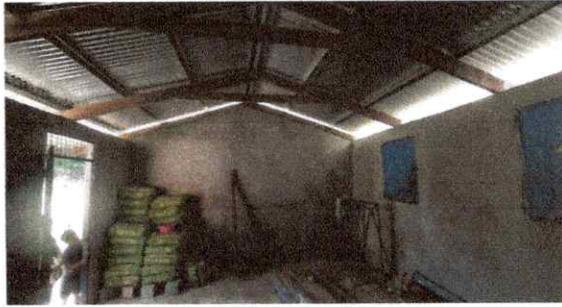
Foto 15: Repello de pared interior y exterior de aula culminado.

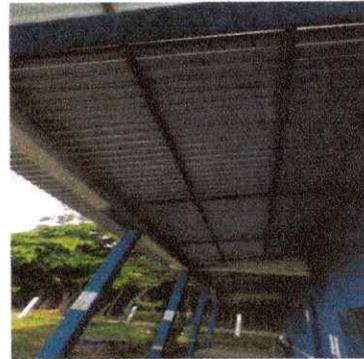
Foto 16: Mejoramiento de estructura metálica en aulas (lijado y pintura), concluido.

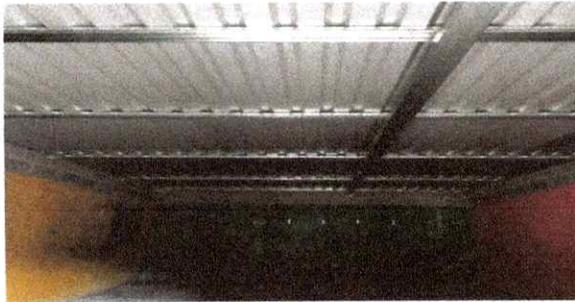
Foto 17: Sustitución de lámina en mal estado por lamina troquelada calibre 26 en aula, completada.

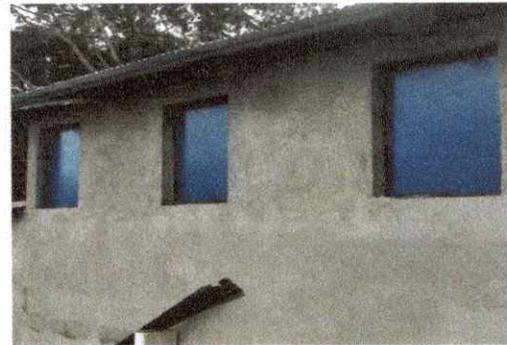
Foto 18: Repello de pared interior y exterior de aula culminado.

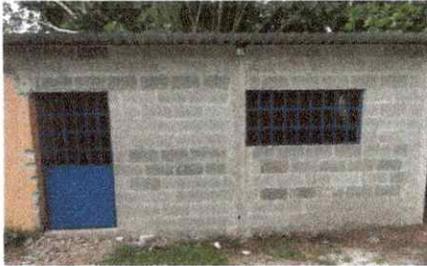
Foto 19: Sustrucción de puerta de madera en mal estado por puerta de metal en cocina culminado

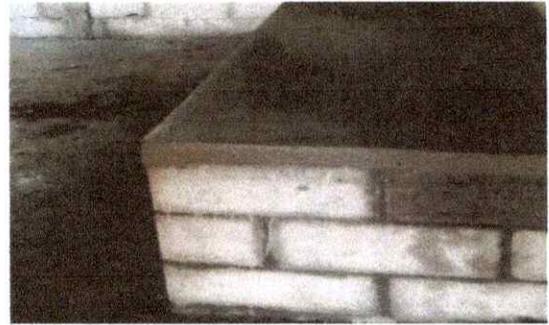
Foto 20: Mesa de cemento en area de cocina, terminada.

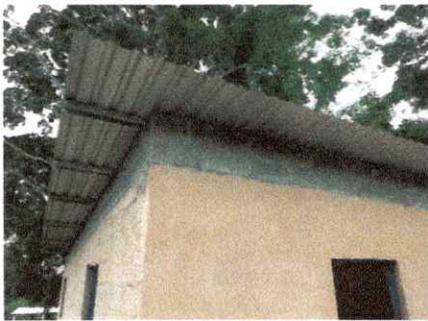
Foto 21. Levantamiento de los iladas de block en cuatro paredes de un aula finalizado.

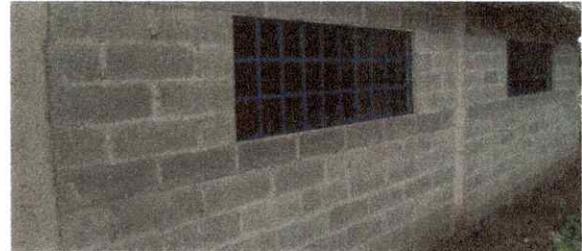
Foto 22: Sustrucción de ventanas de malla por ventanas de rejas de metal culminado.

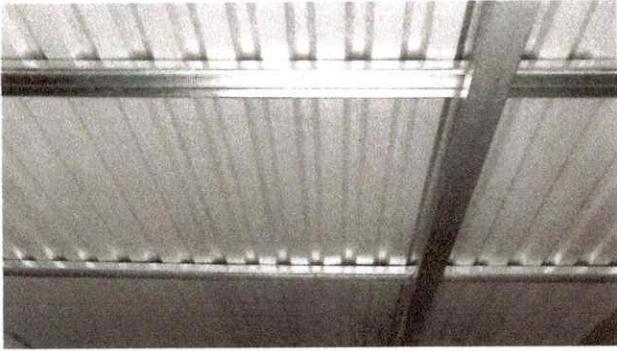
Foto1: Sustitución de estructura de madera en mal estado por estructura de metal galvanizada en cocina culminado

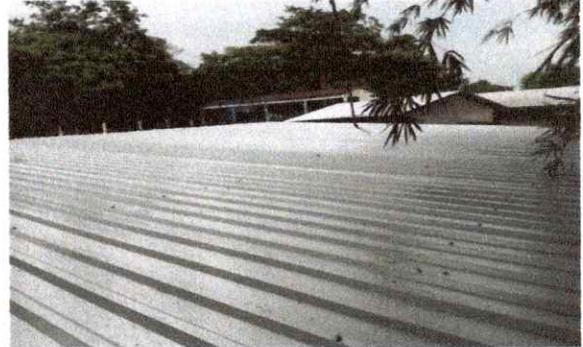
Foto 2: Trabajos finalizados de sustitución de lámina en mal estado por lámina troquelada calibre 26 en cocina

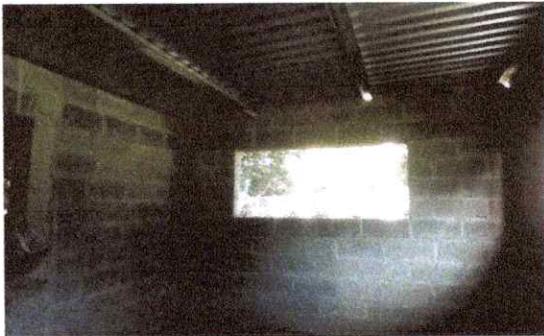
Foto 3: Mejoramiento de paredes de block en cocina culminado.

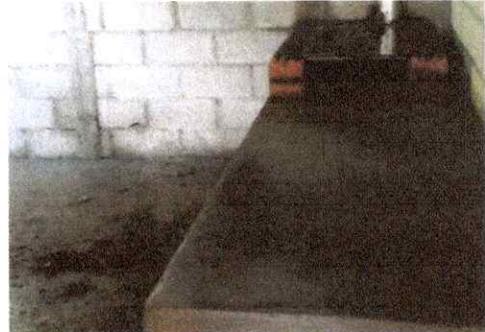
Foto 4: Trabajos completados de mejoramiento de polletón e instalación de plancha y chimenea.

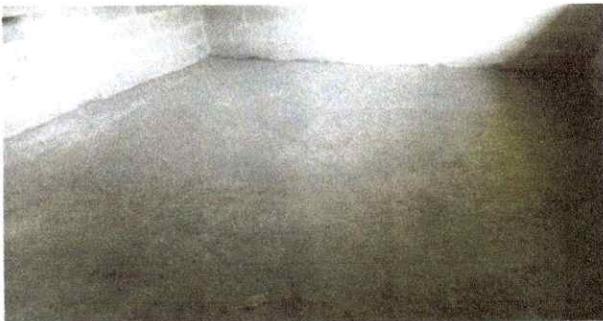
Foto 5: Mejoramiento de torta rústica de cemento en cocina completado.

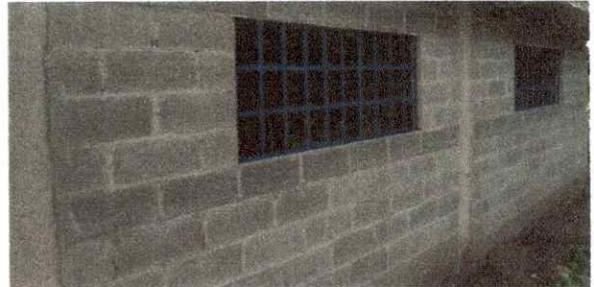
Foto 6: Mejoramiento de ventanas de malla en cocina culminado.

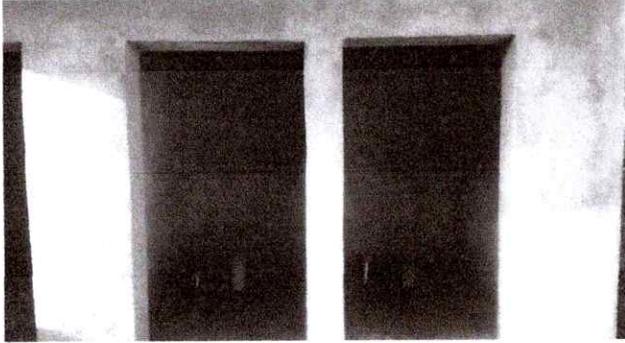
Foto 07: Mejoramiento de paredes de baños completados.

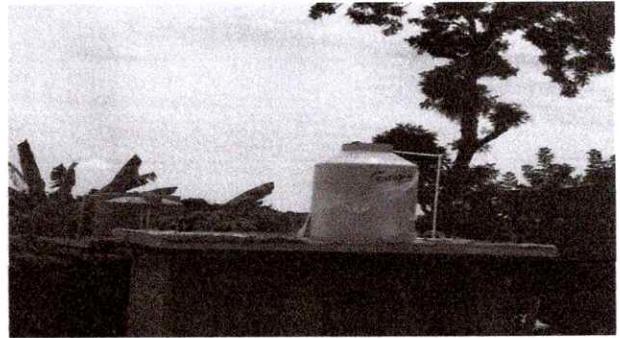
Foto 08: Instalación finalizada de tinaco de agua y sus accesorios para suministrar a servicios sanitarios.

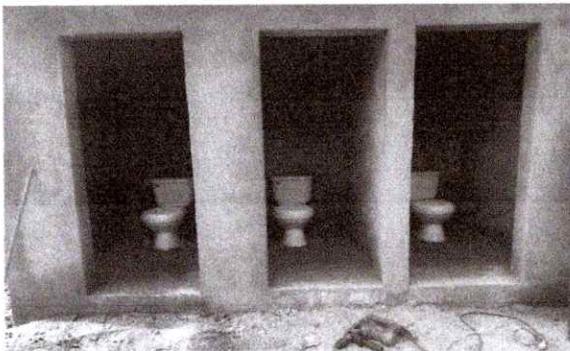
Foto 09: Sustitución de sanitarios lavables de porcelana en mal estado por nuevos realizada.

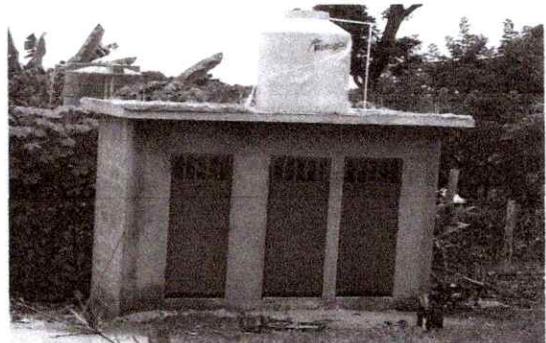
Foto 10: Sustitución de puertas de madera en mal estado por puertas nuevas de metal, culminado.

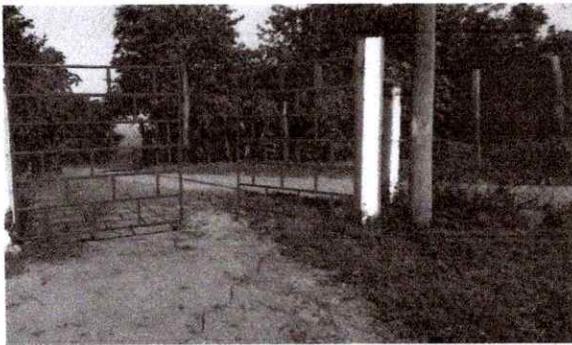
Foto 11: Trabajos de mantenimiento de portón de acceso principal concluidos (lijado y pintura)

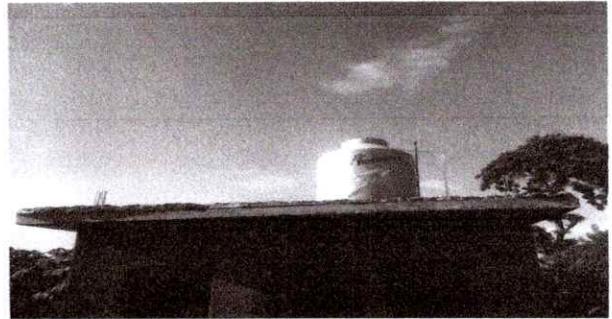
Foto 12: Terraza en los baños para el tinaco culminado.

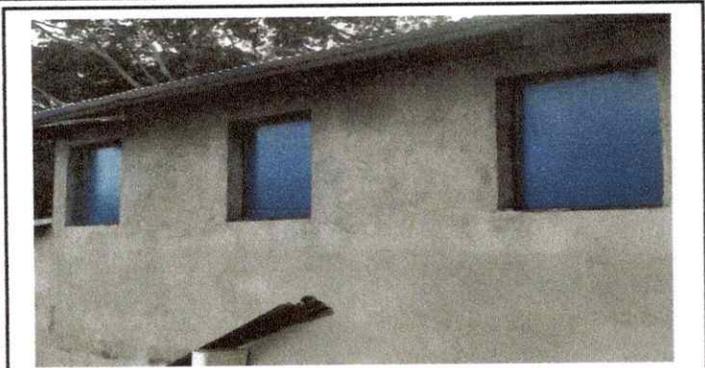
Foto 13: Finalización de Mejoramiento de ventanas (lijado, soldadura y pintura) en aula completado.

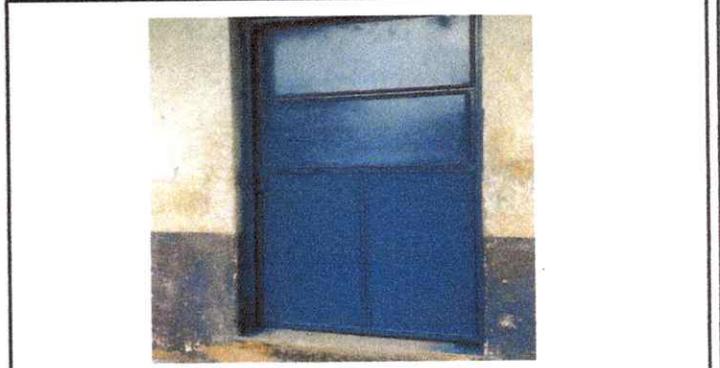
Foto 14: Mantenimiento puerta metálica (lijado y pintura) en aula completado.

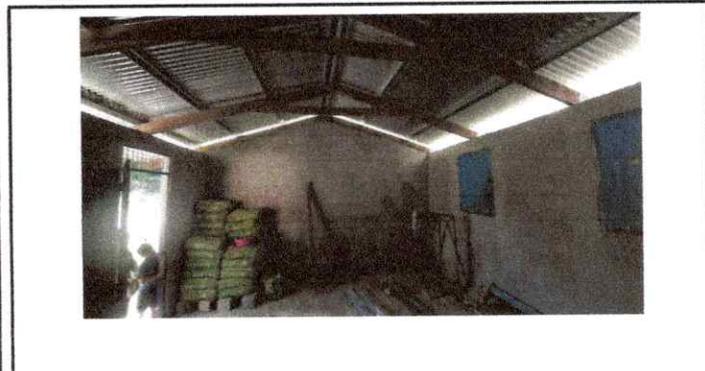
Foto 15: Repello de pared interior y exterior de aula culminado.

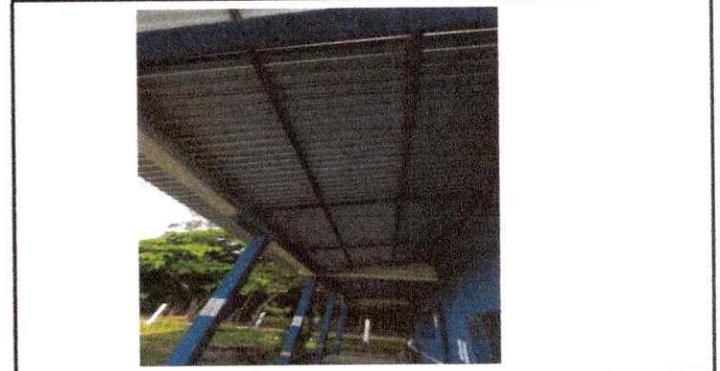
Foto 16: Mejoramiento de estructura metálica en aulas (lijado y pintura), concluido.

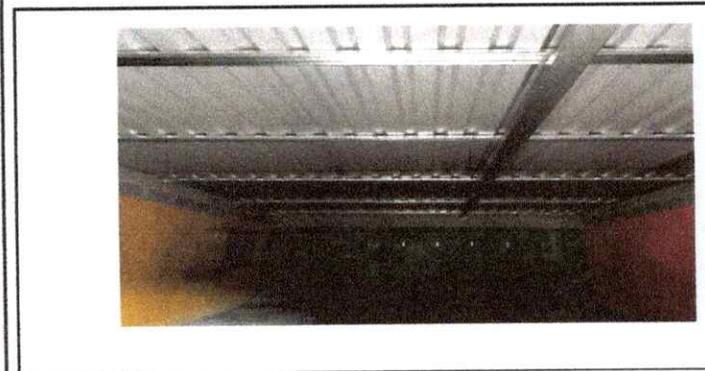
Foto 17: Sustitución de lámina en mal estado por lamina troquelada calibre 26 en aula, completada.

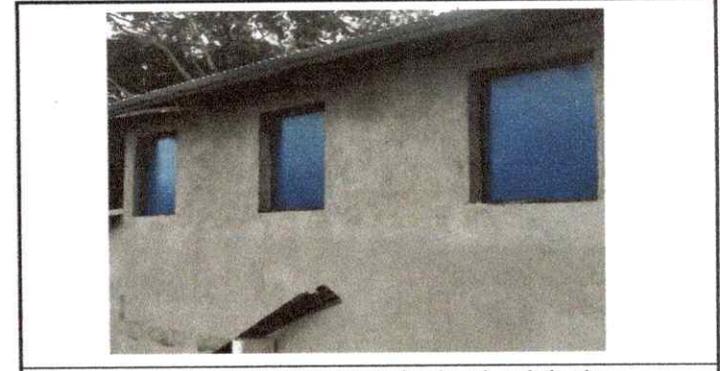
Foto 18: Repello de pared interior y exterior de aula culminado.

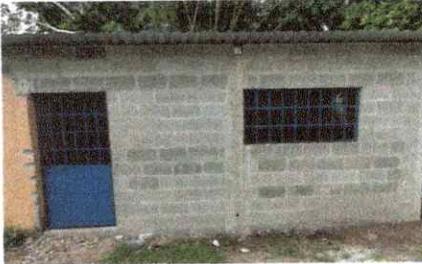
Foto 19: Sustitución de puerta de madera en mal estado por puerta de metal en cocina culminado

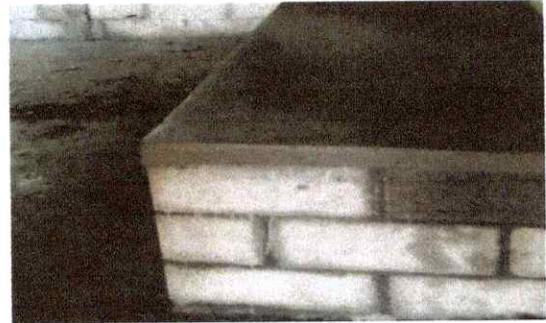
Foto 20: Mesa de cemento en area de cocina, terminada.

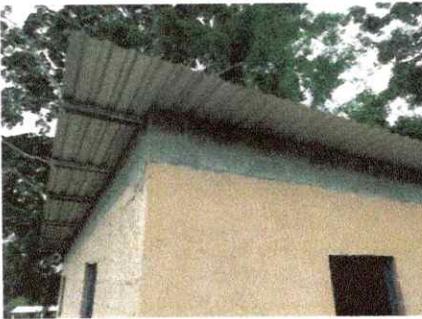
Foto 21. Levantamiento de los iladas de block en cuatro paredes de un aula finalizado.

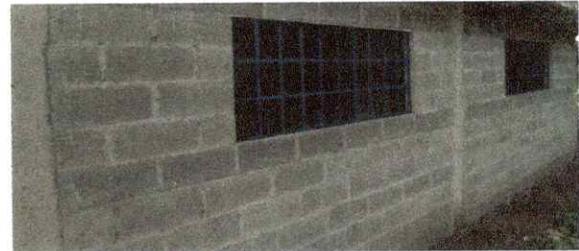
Foto 22: Sustitución de ventanas de malla por ventanas de rejas de metal culminado.
