SITUACIÓN DEFICIENCIAS DETERMINADAS

DEPARTAMENTO:	Jutiapa	MUNICIPIO:	Moyuta
NOMBRE DEL ESTABLECIMIENTO:	Instituto Nacional de Educación Básica	DIRECCIÓN DEL ESTABLECIMIENTO:	Barrio la reforma
CÓDIGO DEL ESTABLECIMIENTO:	22-14-0588-45	FECHA:	09 de septiembre de 2024

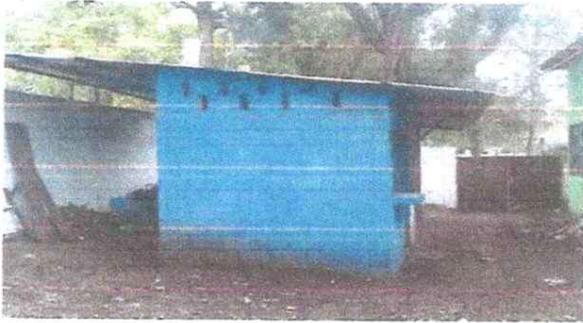
Foto1: Modulo cocina: Paredes sin repello en mal estado, deteriorandose por mucha humedad.

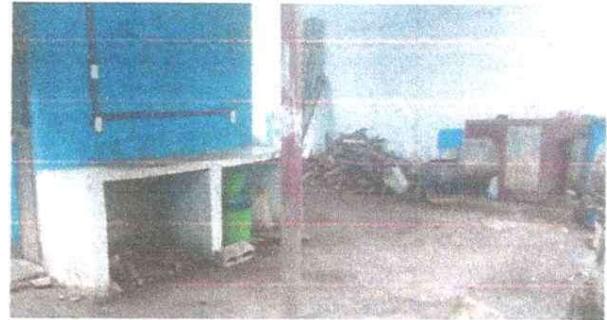
Foto 2: Modulo cocina: mueble de cocina y pared de pila con mucha humedad.

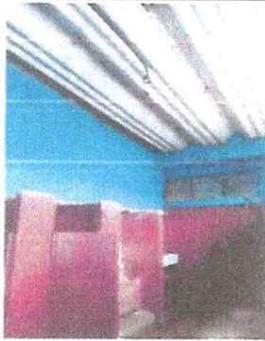
Foto 3: Modulo baños: paredes de baños en mal estado, ventanales dañados, techo de duralita podrido, falta de servicio electrico.

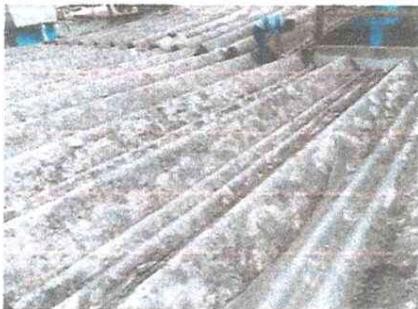
Foto 5: Modulo aulas: techo de duralita que cubre baños, tienda, direccion y salon de clases numero 5 en estado podrido.

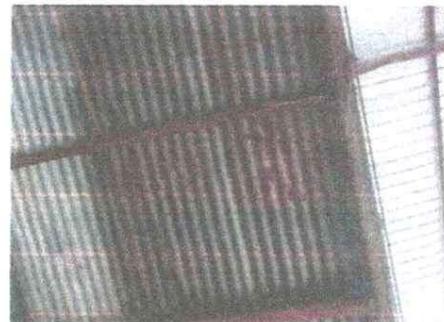
Foto 6: Modulo aulas: lamina canaleada en mal estado, con perforaciones y partes podridas.
