**REGISTRO FOTOGRÁFICO
PROGRAMA DE MANTENIMIENTO DE EDIFICIOS ESCOLARES PÚBLICOS**

PRA-FOR-123
Versión 1

DEPARTAMENTO:	Jutiapa	MUNICIPIO:	Moyuta
NOMBRE DEL ESTABLECIMIENTO:	INEB	DIRECCIÓN DEL ESTABLECIMIENTO:	Barrio La Reforma
CÓDIGO DEL ESTABLECIMIENTO:	22-14-0588-45	FECHA:	04 de noviembre de 2024

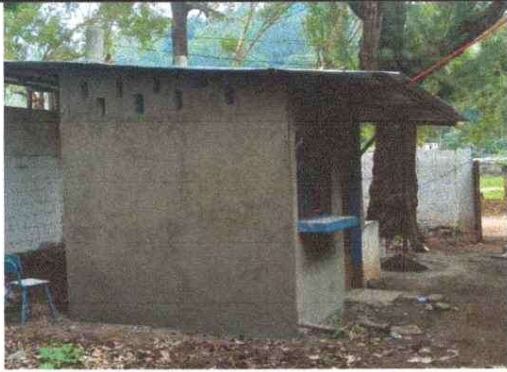
Foto 1: Modulo cocina: Paredes exteriores repelladas en su totalidad.

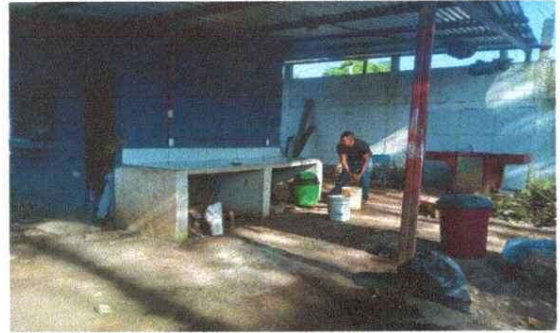
Foto 2: Modulo cocina: Mesa de cemento mejorada con piso cerámico en superficie (area anexa).

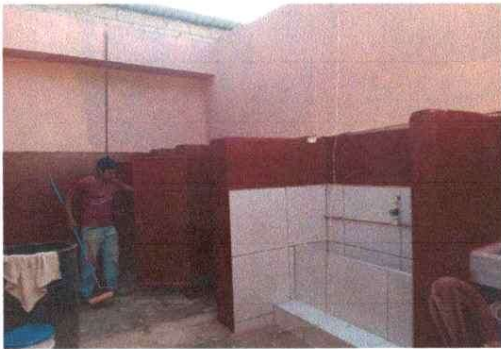
Foto 3: Modulo baños: paredes de baños en un avance de 80% a falta de aplicar la segunda mano de pintura.

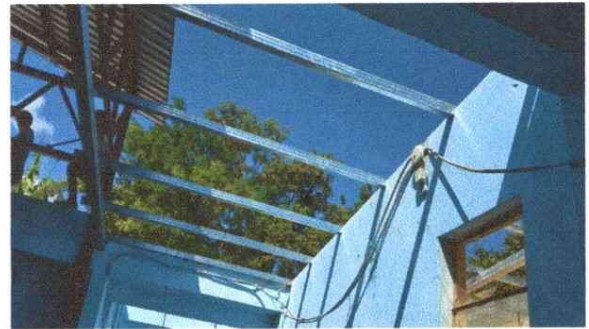
Foto 4: Modulo aulas: sustitucion de lamina de fibro cemento por estructura portante en un 75% de avance.

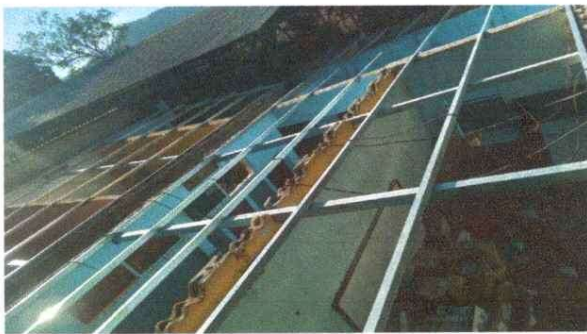
Foto 5: Modulo aulas: techo de duralita que cubre baños, tienda, direccion y salon de clases completamente con estructura listo para poder techar con lamina nueva.

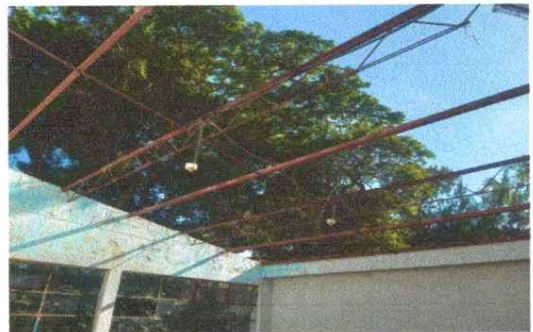
Foto 6: Modulo aulas: espacio listo para poder sustituir lamina canalada por lamina troquelada.

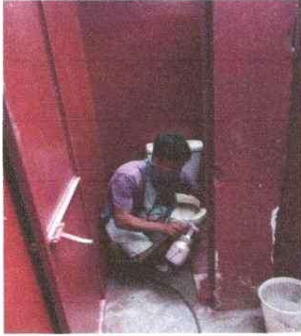
Foto7: Modulo baños Paredes sin repello en mal estado, deteriorandose por mucha humedad.
