SITUACIÓN DEFICIENCIAS DETERMINADAS PREVIO DURANTE POSTERIOR

DEPARTAMENTO:	JUTIAPA	MUNICIPIO:	MOYUTA
NOMBRE DEL ESTABLECIMIENTO:	EORM	DIRECCIÓN DEL ESTABLECIMIENTO:	ALDEA LA COYOTA, MOYUTA JUTIAPA
CÓDIGO DEL ESTABLECIMIENTO:	22-14-1453-43	FECHA:	9/09/2024

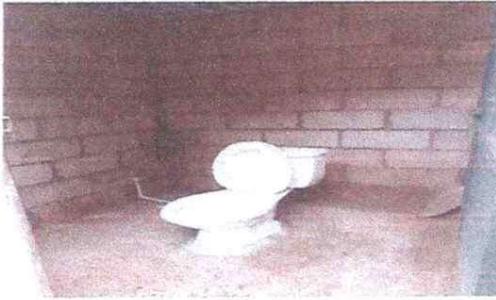
Foto 1: Módulo Sanitario: Torta de cemento a sustituir por piso cerámico y paredes a mejorar en area de sanitarios

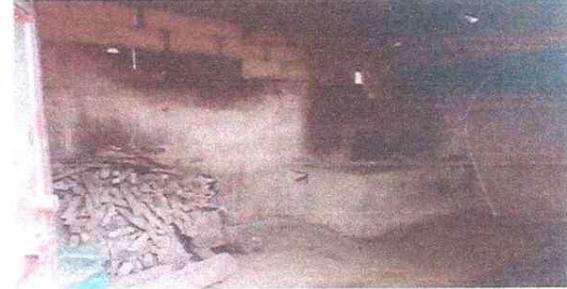
Foto 2: Módulo Cocina: Torta de cocina en mal estado para sustituir con piso cerámico, paredes dañadas a mejorar y para apertura de ventanas.

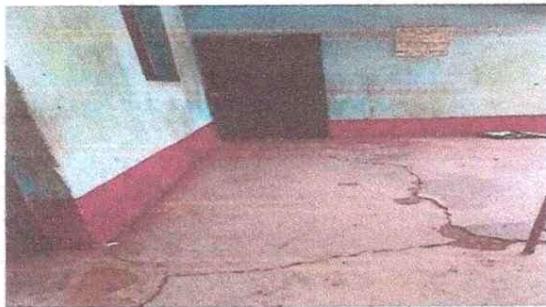
Foto 3: Módulo Aula: Paredes y piso de cemento en mal estado (Reparación de grietas, repello y sustitución de torta por piso cerámico) en area de corredor.

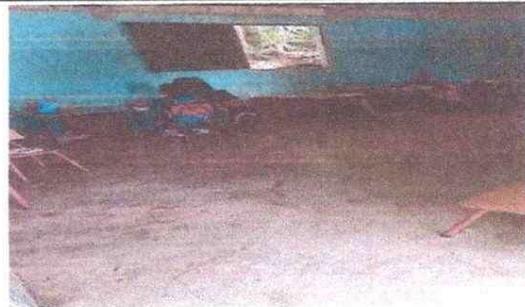
Foto 4: Módulo Aula: Piso y paredes de salón de clase en mal estado, mejoramiento con repello y piso ceramico

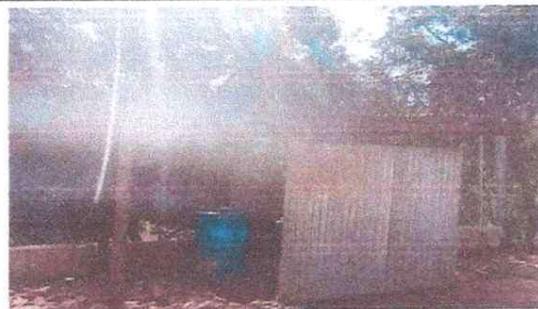
Foto 5: Módulo anexa a Cocina: Sustitución de lámina en mal estado por lámina troquelada calibre 26, sustitución de estructura portante de madera por estructura metálica galvanizada y cambio de pilares de madera por metal galvanizado. Area externa/anexa a cocina donde se encuentra pila de cemento

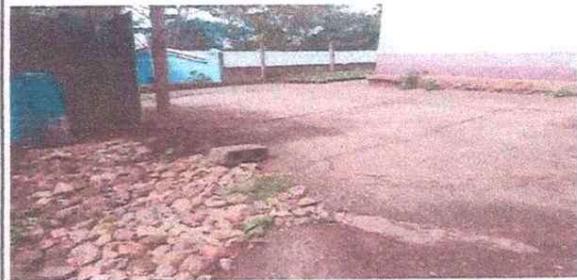
Foto 6: Mejoramiento de torta de cemento en area de acceso principal.
