SITUACIÓN DEFICIENCIAS DETERMINADAS

DEPARTAMENTO:	JUTIAPA	MUNICIPIO:	MOYUTA
NOMBRE DEL ESTABLECIMIENTO:	EORM	DIRECCIÓN DEL ESTABLECIMIENTO:	ALDEA LA COYOTA ,MOYUTA JUTIAPA
CÓDIGO DEL ESTABLECIMIENTO:	22-14-1453-43	FECHA:	9/09/2024

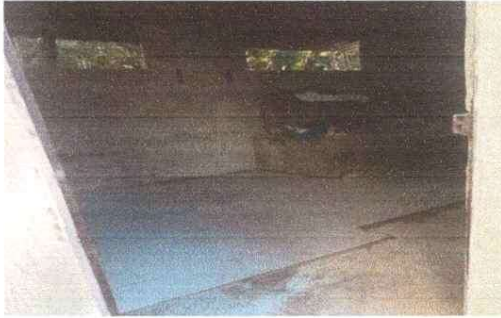
Foto 1: Módulo Sanitario: Torta de cemento a sustituir por piso cerámico y paredes a mejorar en area de sanitarios

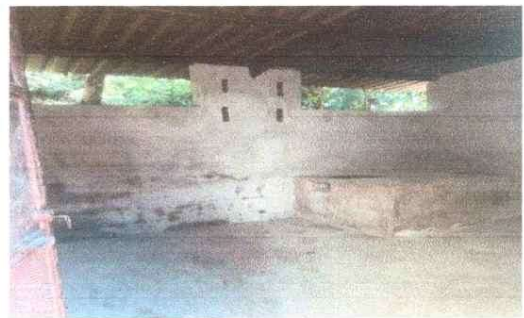
Foto 2: Módulo Cocina: Torta de cocina en mal estado para sustituir con piso cerámico, paredes dañadas a mejorar y para apertura de ventanas.

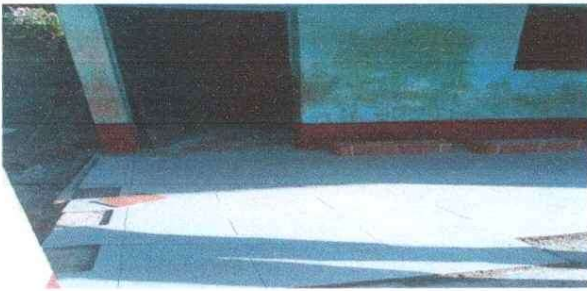
Foto 3: Módulo Aula: Paredes y piso de cemento en mal estado (Reparación de grietas , repello y sustitución de torta por piso cerámico) en area de corredor.

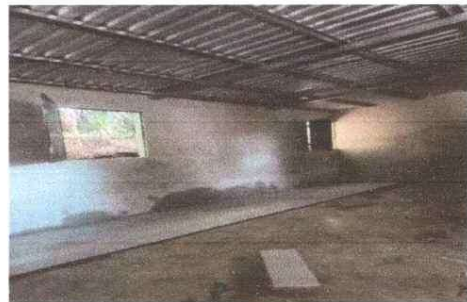
Foto 4: Módulo Aula: Piso y paredes de salón de clase en mal estado, mejoramiento con repello y piso ceramico

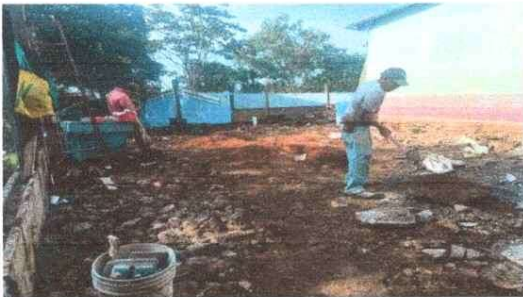
Foto 5: Módulo anexa a Cocina: Sustitución de lámina en mal estado por lámina troquelada calibre 26, sustitución de estructura portante de madera por estructura metálica galvanizada y cambio de pilares de madera por metal galvanizado. Area externa/anexa a cocina donde se encuentra pila de cemento

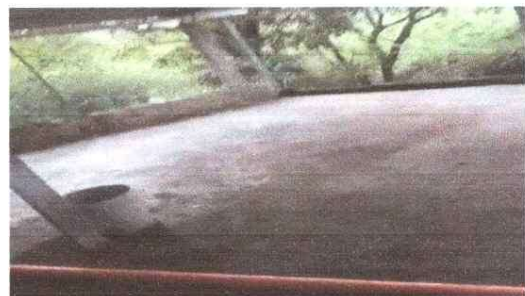
Foto 6: Mejoramiento de torta de cemento en area de acceso principal.
