REGISTRO FOTOGRÁFICO PROGRAMA DE MANTENIMIENTO DE EDIFICIOS ESCOLARES PÚBLICOS

SITUACIÓN DEFICIENCIAS DETERMINADAS

DEPARTAMENTO:	JUTIAPA	MUNICIPIO:	MOYUTA
NOMBRE DEL ESTABLECIMIENTO:	EORM	DIRECCIÓN DEL ESTABLECIMIENTO:	CASERIO LOS HORCONES, ALDEA PALOS ABRASADOS
CÓDIGO DEL ESTABLECIMIENTO:	22-14-1949-43	FECHA:	02/07/2024

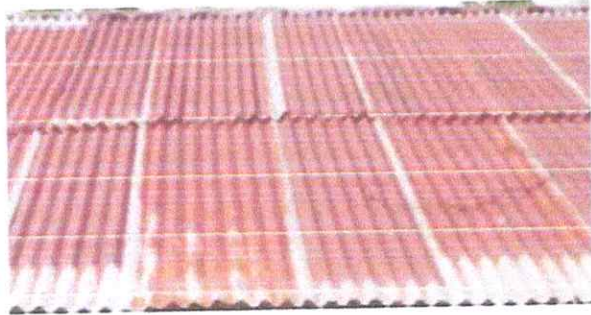
Foto 7: Lamina de techo de aulas en malas condiciones a sustituir por lamina nueva troquelada calibre 26

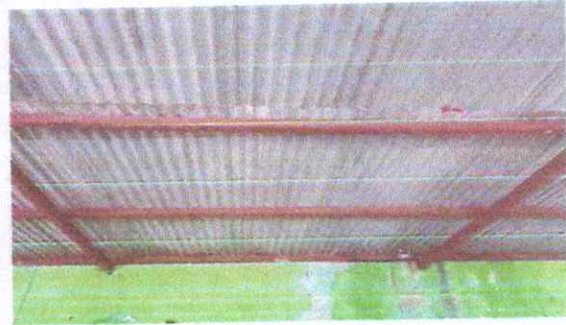
Foto 8: Estructura metalica en aula a sustituir por estructura portante galvanizada

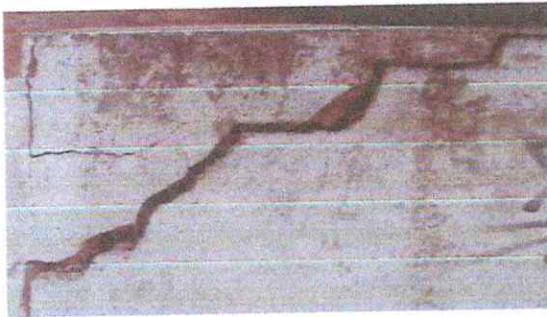
Foto 9: Paredes de Sanitarios con daños para reparar.

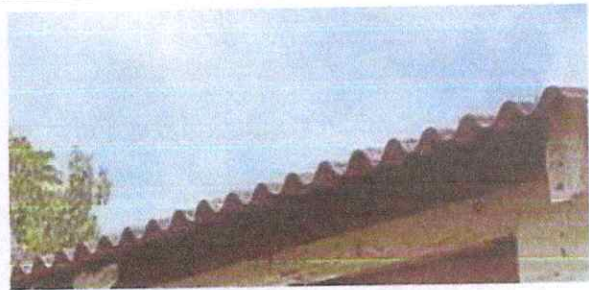
Foto 10: Lámina de Sanitarios en malas condiciones para sustituir con lámina troquelada calibre 26.

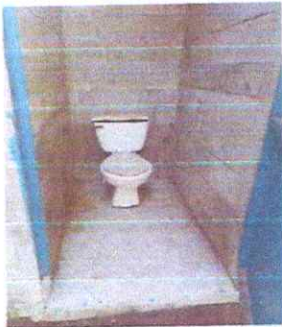
Foto 11: Sanitarios en malas condiciones a sustituir por sanitarios de cerámica lavables con sus accesorios nuevos

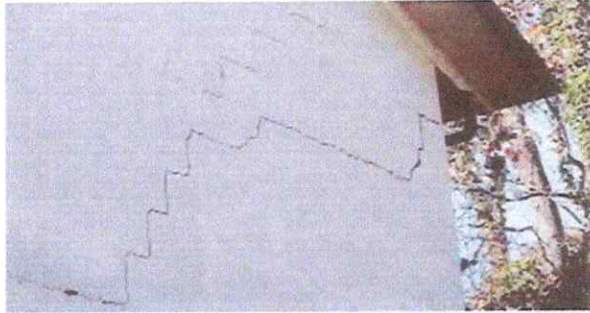
Foto 1: Paredes de cocina dañadas, para refuerzo y mejora

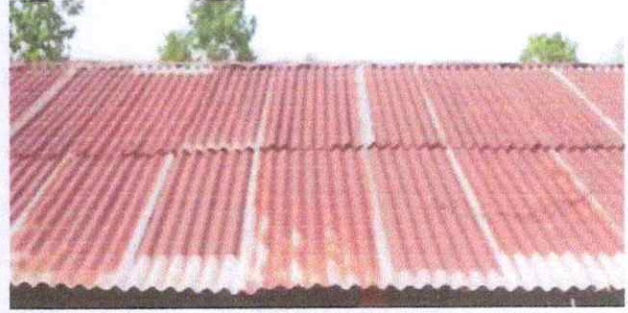
Foto 2: Lamina de Cocina en mal estado para sustitución

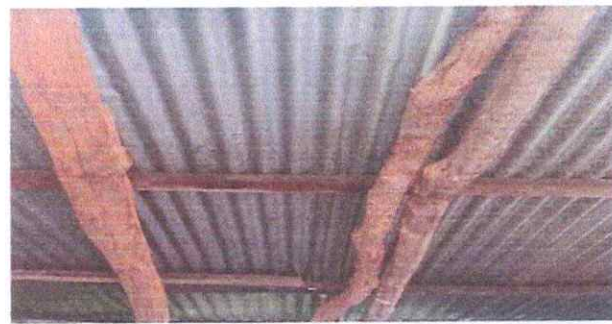
Foto 3: Estructura de soporte de madera dañada e inadecuada en cocina para sustituir por estructura portante galvanizada

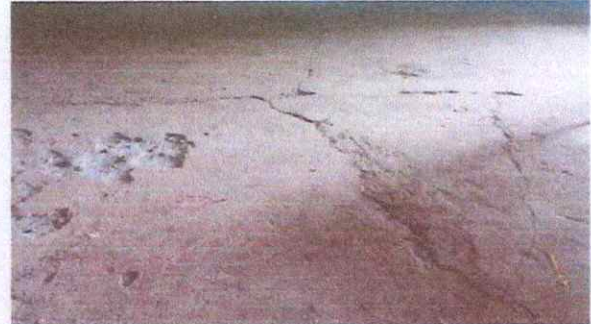
Foto 4: Piso de torta de cemento de cocina con grietas y agujeros para mejorar.

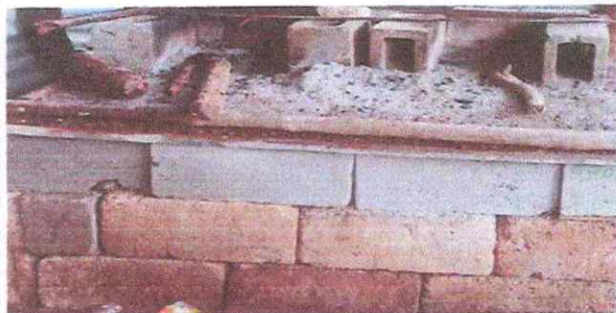
Foto 5: Polletón improvisado a mejorar con block y cemento.
