SITUACIÓN DEFICIENCIAS DETERMINADAS PREVIO DURANTE POSTERIOR

DEPARTAMENTO:	JUTIAPA	MUNICIPIO:	MOYUTA
NOMBRE DEL ESTABLECIMIENTO:	EORM	DIRECCIÓN DEL ESTABLECIMIENTO:	CASERIO LOS HORCONES, ALDEA PALOS ABRASADOS
CÓDIGO DEL ESTABLECIMIENTO:	22-14-1949-43	FECHA:	01/08/2024

REGISTRO FOTOGRÁFICO PROGRAMA DE MANTENIMIENTO DE EDIFICIOS ESCOLARES PÚBLICOS

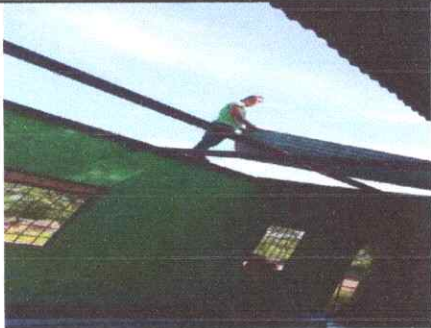
Foto 1: Sustitución de lámina en aula en mal estado, en proceso.

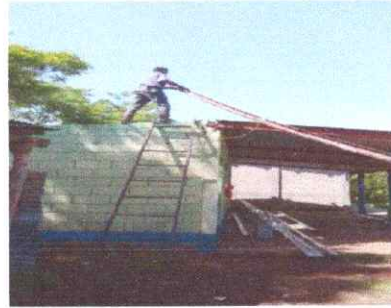
Foto 2: Trabajos de sustitución de estructura metálica en aula en mal estado por estructura portante galvanizada.

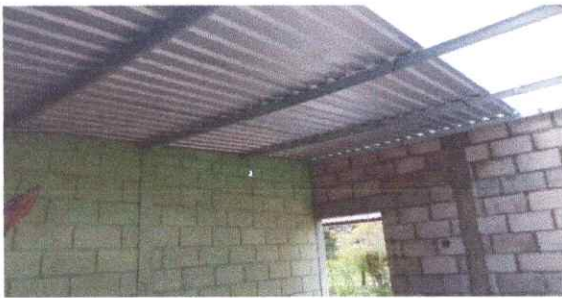
Foto 3: Proceso de sustitución de lámina de cocina en mal estado por lámina troquelada calibre 26

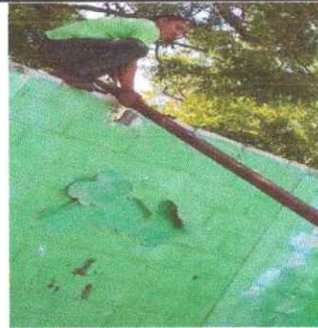
Foto 4: Proceso de sustitución de estructura de madera en cocina en mal estado por estructura portante galvanizada

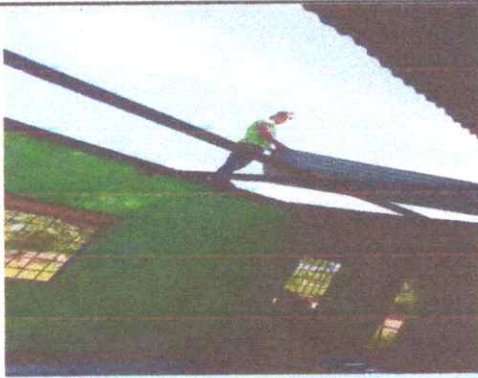
Foto1: Sustitucion de lamina en aula en mal estado en proceso

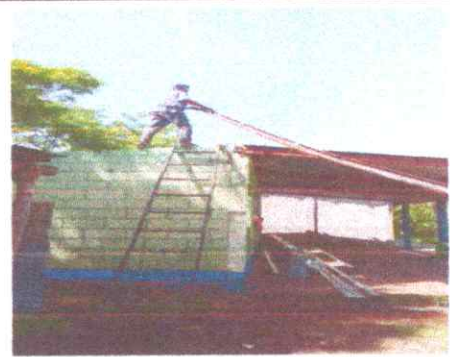
Foto 2: sustitucion de estructura metalica en aula en mal estado por estructura portante galvanizada

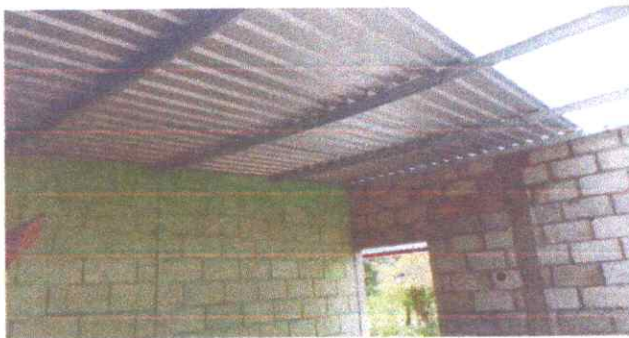
Foto 3: Proceso de sustitucion de lamina en cocina en mal estado por lamina troquelada calibre 26

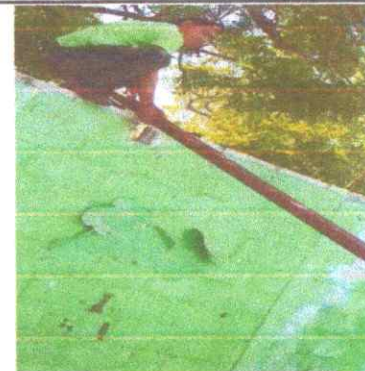
Foto 4: Proceso de sustitución de estructura de madera en cocina en mal estado por estructura portante galvanizada
