SITUACIÓN DEFICIENCIAS DETERMINADAS

DEPARTAMENTO:	Jutiapa	MUNICIPIO:	Moyuta
NOMBRE DEL ESTABLECIMIENTO:	EORM	DIRECCIÓN DEL ESTABLECIMIENTO:	CASERIO LOS HORCONES, ALDEA PALOS ABRASADOS
CÓDIGO DEL ESTABLECIMIENTO:	22-14-1949-43	FECHA:	09/08/2024

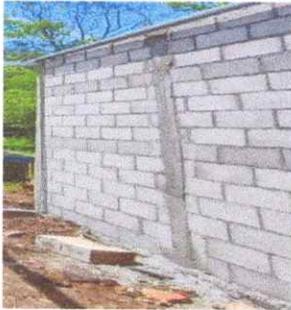
Foto 1: Mejoramiento de pared de block de cocina culminada.

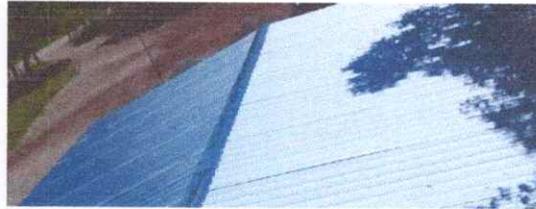
Foto 2: Sustitución de lámina troquelada calibre 26 culminada en area de cocina.

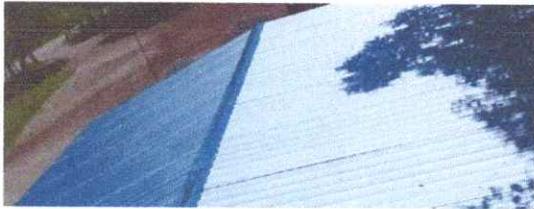
Foto 3: Instalación de capota calibre 26 culminada en cocina (incluida en sustitución de lámina de cocina).

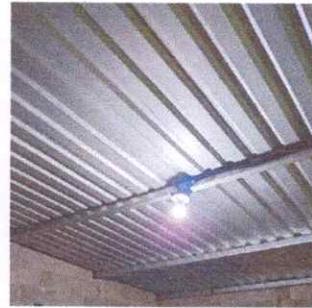
Foto 4: Trabajos de sustitución de estructura galvanizada en cocina finalizados.

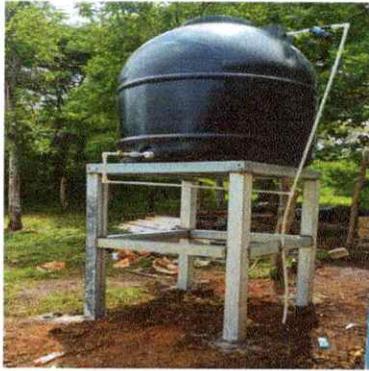
Foto 7: Instalación de tinaco y sus accesorios (conexión a pila, cocina y sanitario) completada. Incluye elaboración e instalación de base tipo torre.

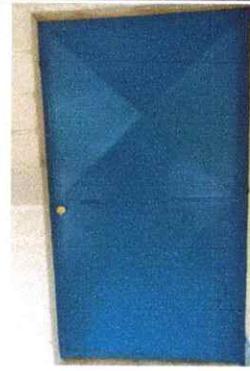
Foto 8: Trabajo de sustitución de puerta de lámina dañada por puerta metálica en cocina finalizado.

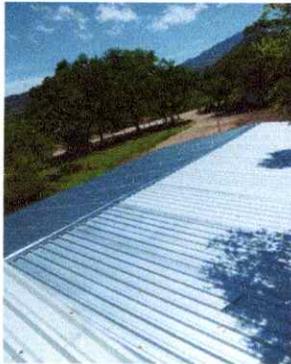
Foto 9: Culminación de trabajos de sustitución de lámina en mal estado, por lámina troquelada calibre 26 y capota de lámina calibre 26 en aulas.

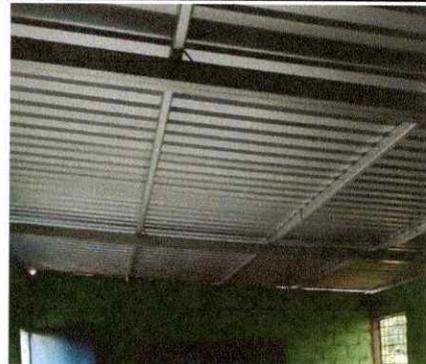
Foto 10: Trabajo completado de sustitución de estructura metálica en mal estado, por estructura portante galvanizada en aulas.

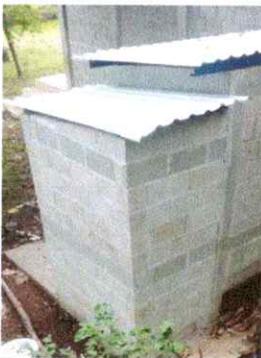
Foto 11: Reparación de paredes de sanitario culminado.

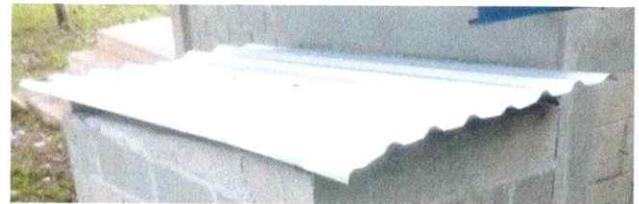
Foto 12: Sustitución (finalizada) de lámina en mal estado en sanitarios, por láminada troquelada calibre 26.

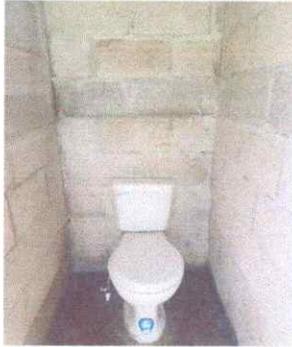
Foto13: Sustitución de sanitario lavable de ceramica culminado.

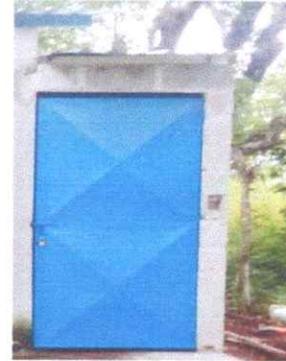
Foto 14: Sustitución de puerta metalica en mal estado en el sanitario finalizado.

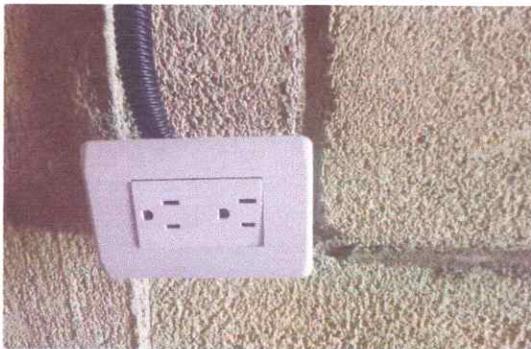
Foto 15: Instalación de tomacorriente culminado en cocina.

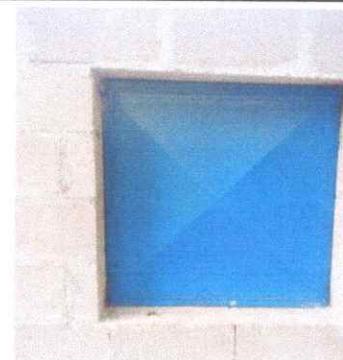
Foto 16: Instalación de ventanas en cocina culminado.

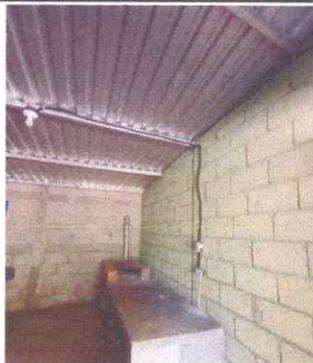
Foto 17: instalación de plafoneras, apagador y bombilla Led en aula y cocina culminado.

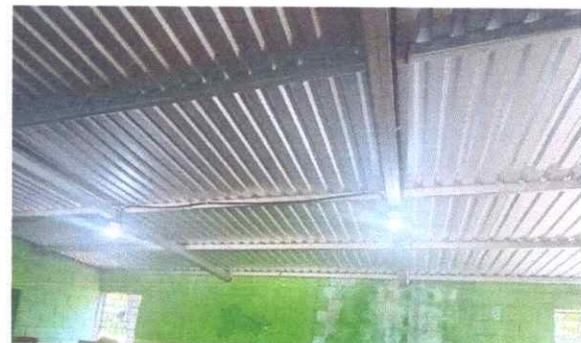
Foto 18: instalación de cableado electrico y poliducto flexible en aulas y cocina culminado.
