SITUACIÓN DEFICIENCIAS DETERMINADAS PREVIAMENTE DURANTE POSTERIOR

DEPARTAMENTO:	Jutiapa	MUNICIPIO:	Moyuta
NOMBRE DEL ESTABLECIMIENTO:	Núcleo Familiar Educativo para el Desarrollo No. 206	DIRECCIÓN DEL ESTABLECIMIENTO:	Aldea Barranca Honda
CÓDIGO DEL ESTABLECIMIENTO:	22-14-2330-45	FECHA:	22/02/2024

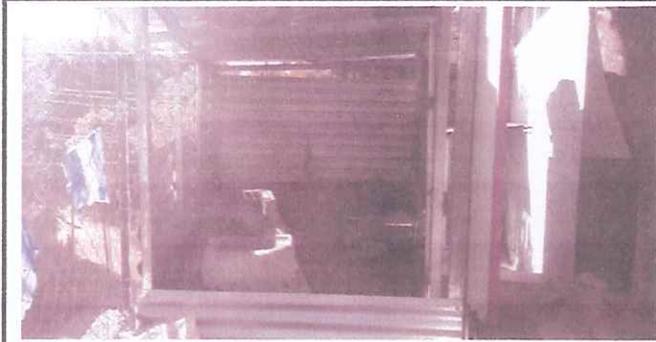
Foto 1: Techo de la cocina en mal estado.

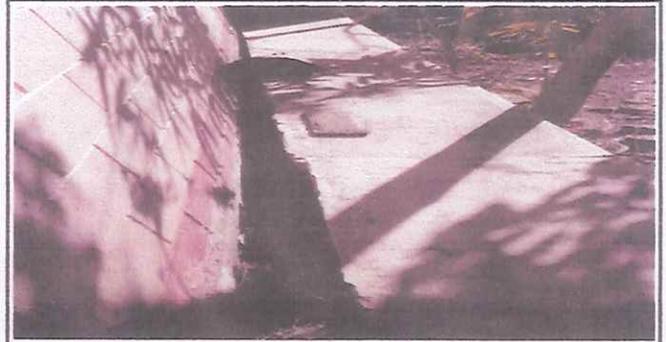
Foto 2: Socabamiento de Cimientos de pared de una aula.

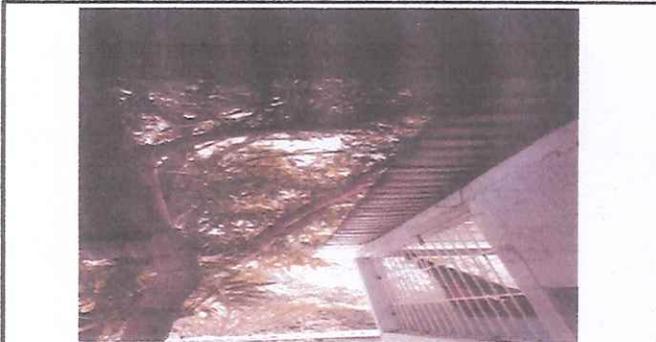
Foto 3: Techo de aula y corredor no tienen canal y afecta el ingreso de los estudiantes a los salones e inundación en la parte baja del centro.

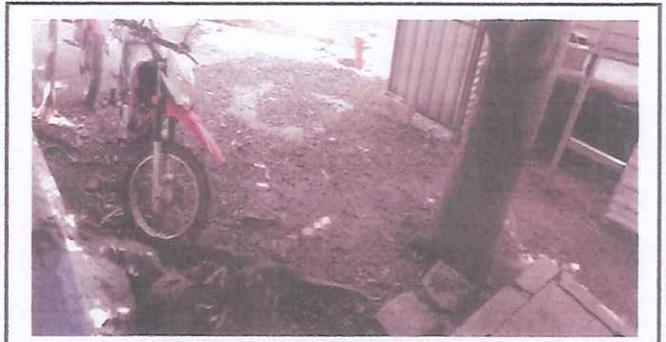
Foto 4: Fundición de torta de cemento en área recreativa para evitar el consumo de agua en el invierno y así proteger el muro perimetral.

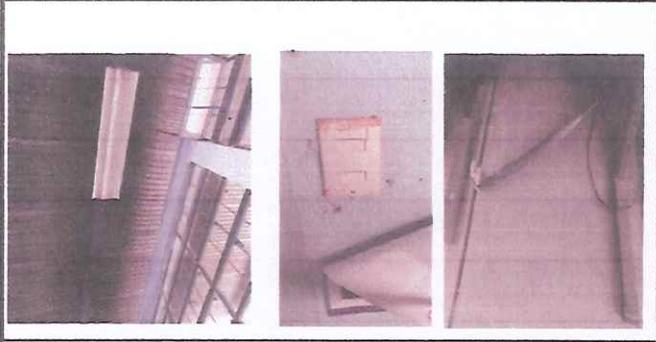
Foto 5: Sistema eléctrico de los salones de clase y cocina en mal estado.

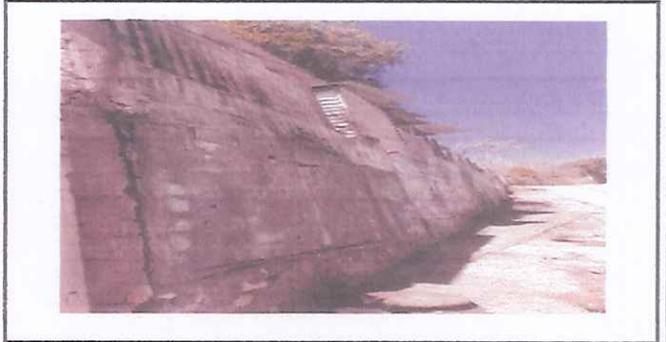
Foto 6: El Muro de contención necesita reparación y repello con cemento para evitar que se pudra el block y conectar tubería de aguas pluviales a drenajes públicos.
