**REGISTRO FOTOGRÁFICO**

DEPARTAMENTO:	<b>JUTIAPA</b>	MUNICIPIO:	<b>PASACO</b>
NOMBRE DEL ESTABLECIMIENTO:	<b>EORM</b>	DIRECCIÓN DEL ESTABLECIMIENTO:	<b>ALDEA SAN LUIS LA DANTA</b>
CÓDIGO DEL ESTABLECIMIENTO:	<b>22-15-0525-43</b>	FECHA DE LA INSPECCIÓN:	<b>22 de agosto de 2023</b>

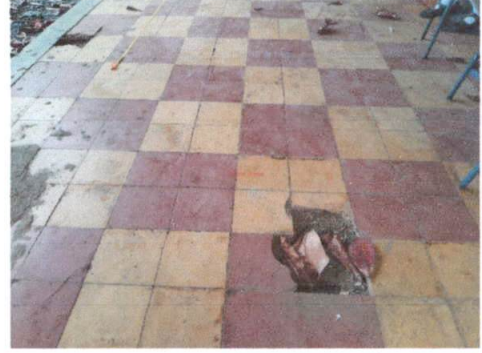
Foto 2: **Estado actual del piso**

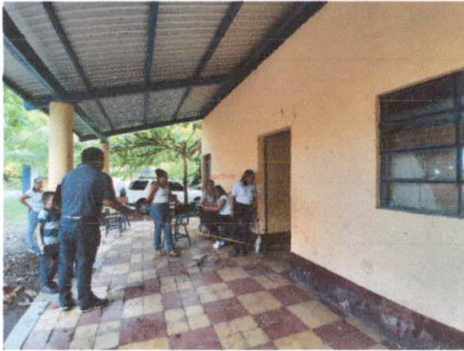
Foto 3: **Medición de piso modulo**

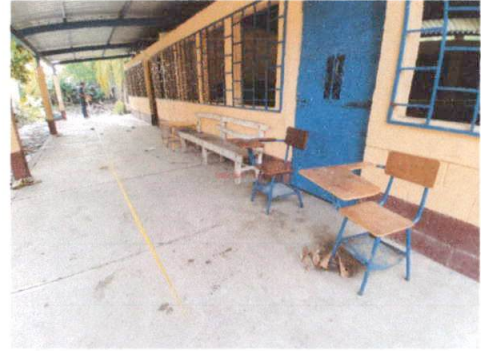
Foto 4: **Medición de piso**

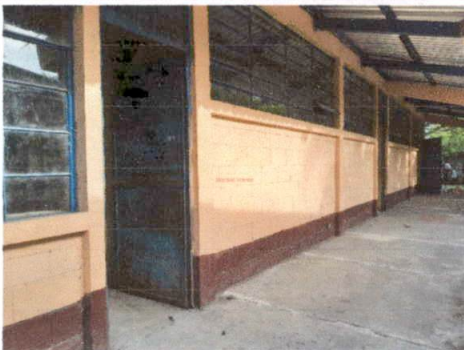
Foto 5: **Estado actual de paredes**

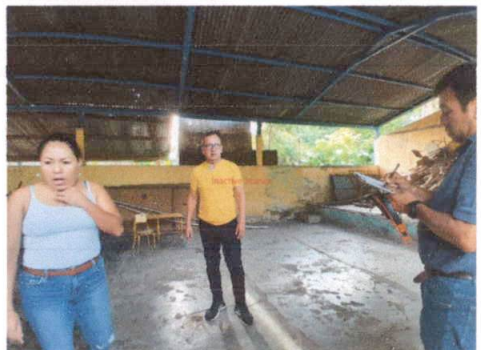
Foto 6: **Docentes exponiendo problemas en SUM**

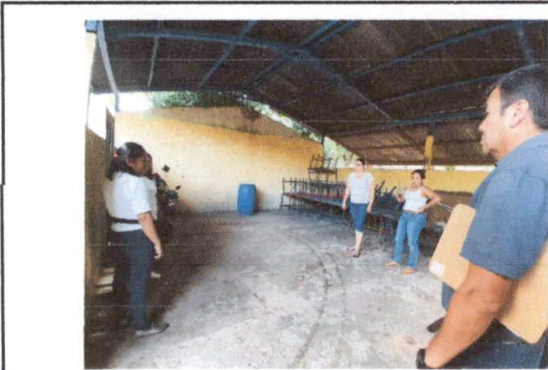
Foto 7: Estado Actual del piso

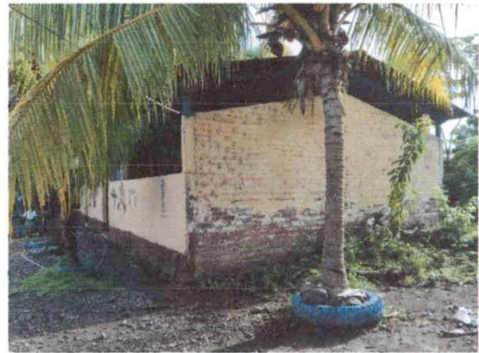
Foto 8: Estado actual muros del SUM

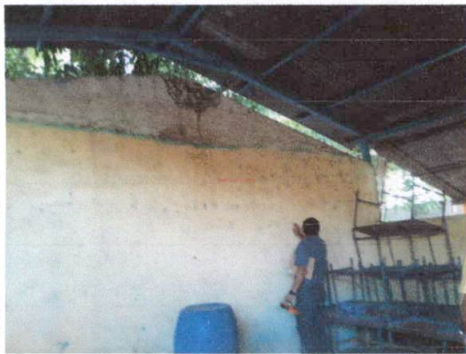
Foto 9: Revisión de muros actuales

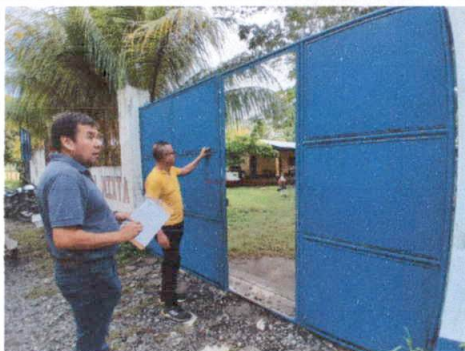
Foto 11: Portón de ingreso presenta problemas
