SITUACIÓN DEFICIENCIAS DETERMINADAS

| NOMBRE DEL ESTABLECIMIENTO: | INSTITUTO NACIONAL DE EDUCACION BASICA DE TELESECUNDARIA | DIRECCIÓN DEL ESTABLECIMIENTO: | ALDEA TUNILLAS, SAN JOSE ACATEMPA, JUTIAPA |
| CÓDIGO DEL ESTABLECIMIENTO: | 22-16-2536-45 | FECHA: | 19 DE JUNIO DE 2024 |

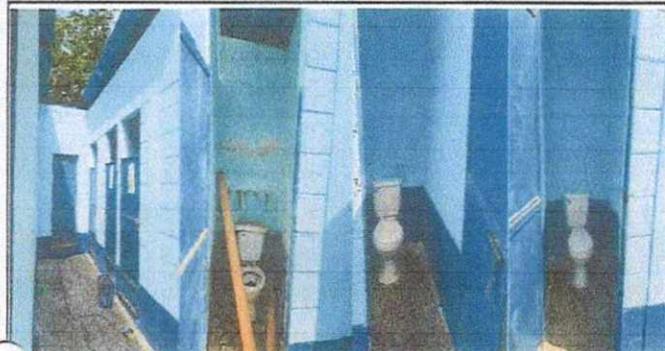
Foto 1: Mantenimiento Puerta de metal, lijado y pintura, cambio de sanitario, azulejo y pizo.

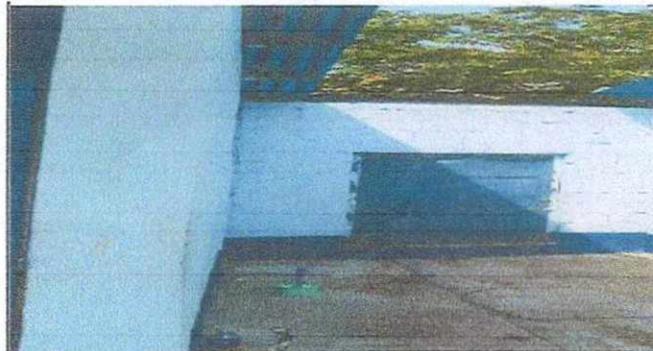
Foto 2: Mejoramiento Puerta de metal en bodega, lijado y pintura, cambio de una parte del metal deteriorado.

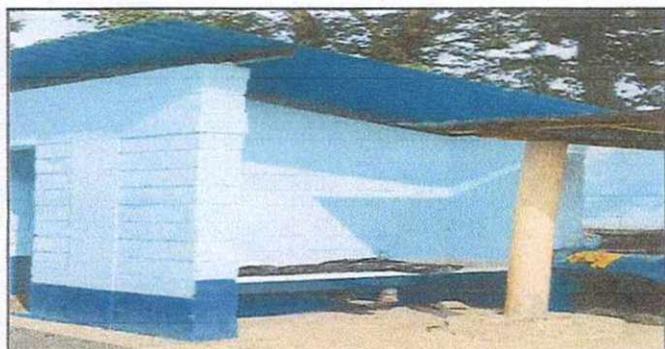
Foto 3: Fabricación y elaboración de paredes faltantes y puerta de metal, instalación de 2 Mingitorios

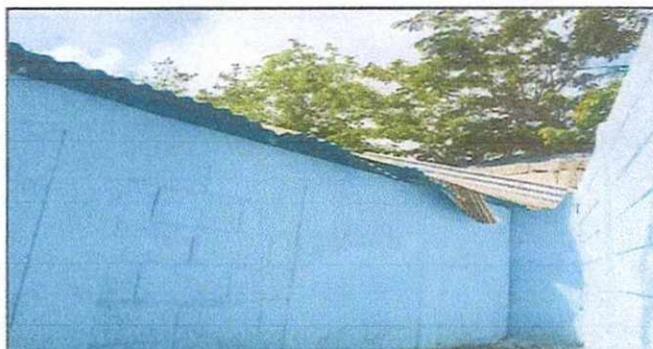
Foto 4: SUSTITUCION DE DEPOSITO DE AGUA 1100 LITROS (incluye base y tuberías) SUSTITUCION DE LAMINA POR LAMINA ALUZINC CALIBRE 26

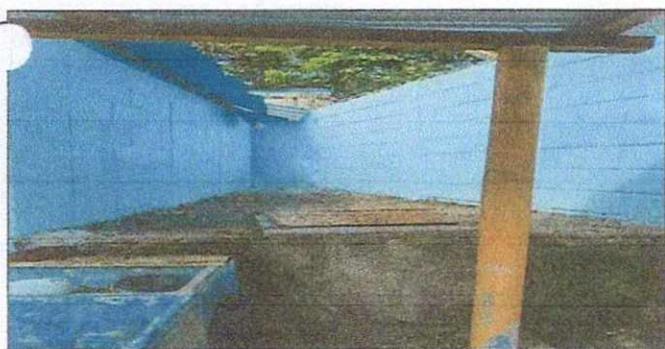
Foto 5: Mejoramiento de repello y sustitución de tapadera de metal

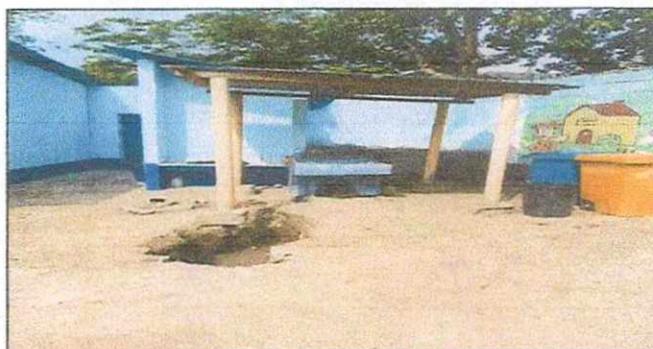
Foto 6: Mejoramiento de galera, Sustitución de pila, mejoramiento de losa de concreto en patio

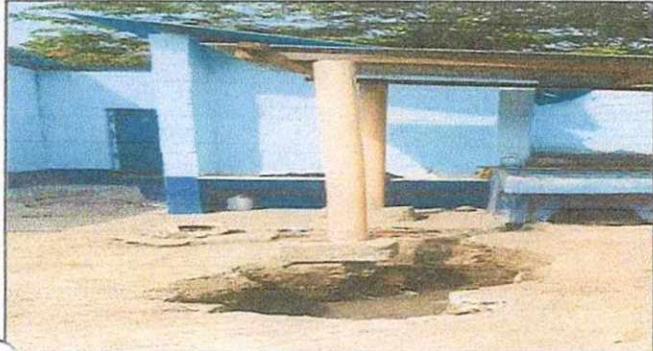
Foto 7: Mantenimiento de caja de registro, sustitución de tubería PVC, línea principal, agua negras, reparación de tapaderas de cajas, mantenimiento reposadera, limpieza de fosa séptica

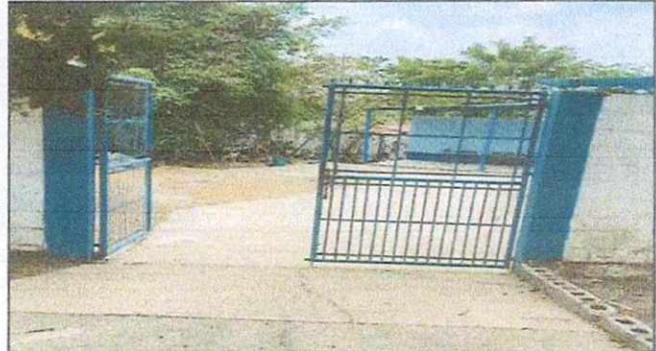
Foto 8: Mantenimiento y mejoramiento de portón de metal,

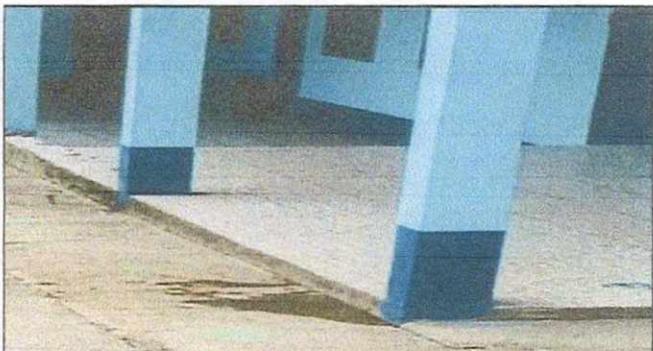
Foto 9: Cambio de piso cerámico grietas en la entrada

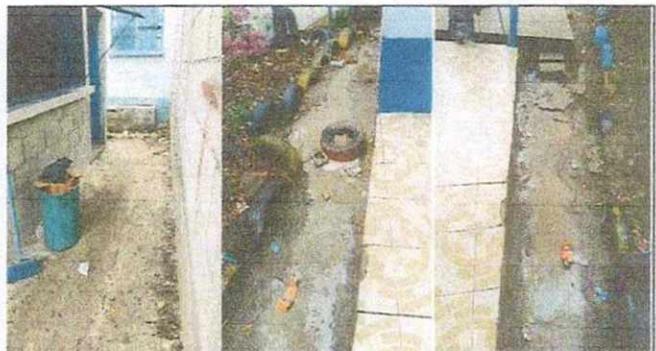
Foto 10: Mejoramiento banqueta, y losa en la entrada
