**REGISTRO FOTOGRÁFICO
PROGRAMA DE MANTENIMIENTO DE EDIFICIOS ESCOLARES PÚBLICOS**

PRA-FOR-123
Versión 1

DEPARTAMENTO:	Petén	MUNICIPIO:	Flores
NOMBRE DEL ESTABLECIMIENTO:	Escuela Oficial Rural Mixta Cesario Cetina	DIRECCIÓN DEL ESTABLECIMIENTO:	Aldea San Miguel, Flores, Petén
CÓDIGO DEL ESTABLECIMIENTO:	17-01-0010-43	FECHA:	9/09/2024

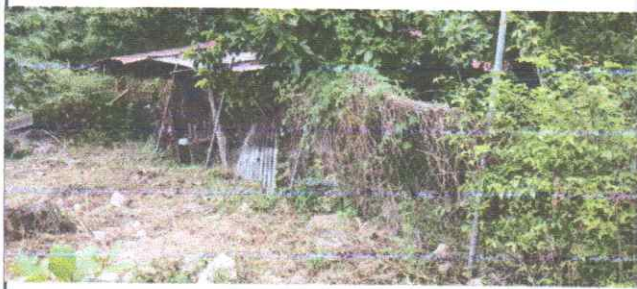
Es la parte de la maya y tubo galvanizado que se va a remozar, el cual tiene una base de tres hiladas de bock

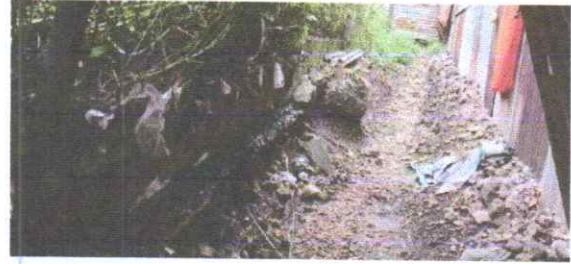
Se describe los cimientos de la maya, donde tiene tres hiladas de block de la Escuela Cesario Cetina, mismas que la corriente de agua ya les lavo el pie.

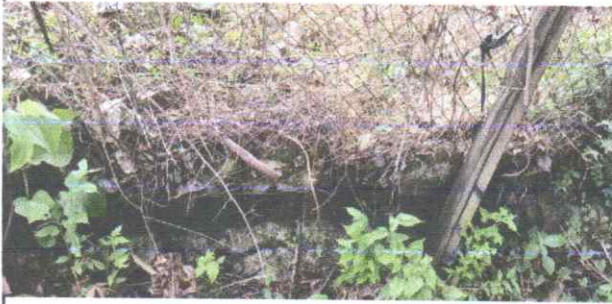
En esta foto se describe la muralla de maya y se puede observar los cimientos que la corriente de agua la les lavo el pie.

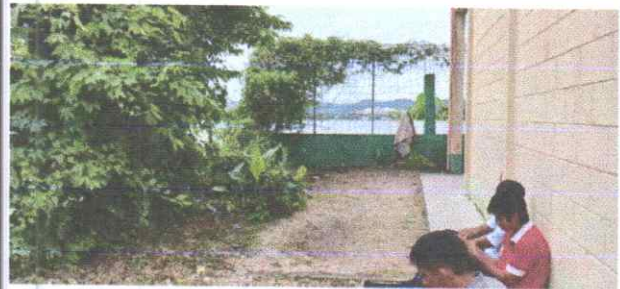
Se describe la parte inconclusa de la muralla perimetral

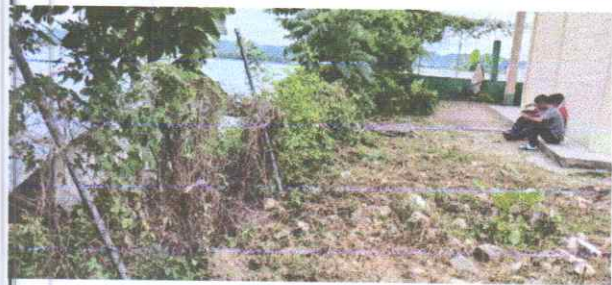
Parte de la maya y el tubo galvanizado que se quiere remozar
