SITUACIÓN DEFICIENCIAS DETERMINADAS PREVIO DURANTE POSTERIOR

DEPARTAMENTO:	Petén	MUNICIPIO:	Flores
NOMBRE DEL ESTABLECIMIENTO:	EORM Caserio Ixlú	DIRECCIÓN DEL ESTABLECIMIENTO:	Caserio
CÓDIGO DEL ESTABLECIMIENTO:	17-01-0024-43	FECHA:	27/06/2024

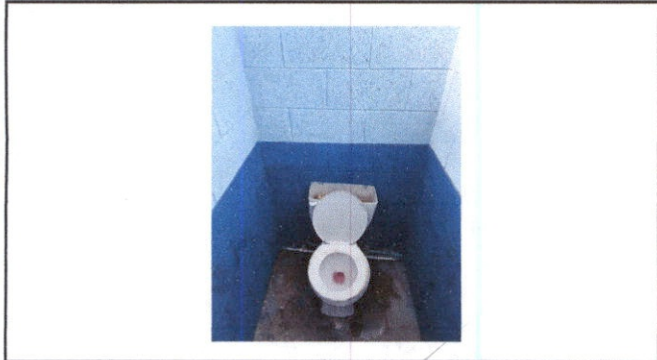
Foto 1: Sustitucion de inodoros

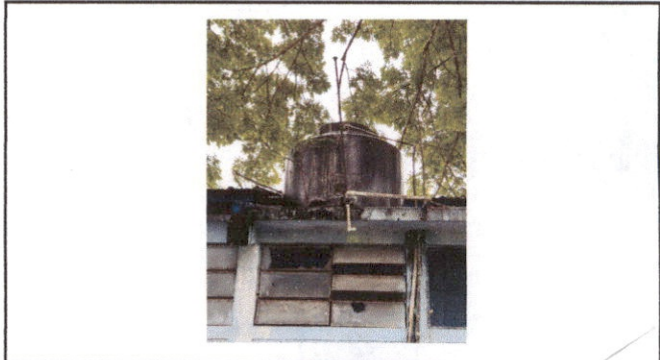
Foto 2: Reparacion y mantenimiento de depositos de agua

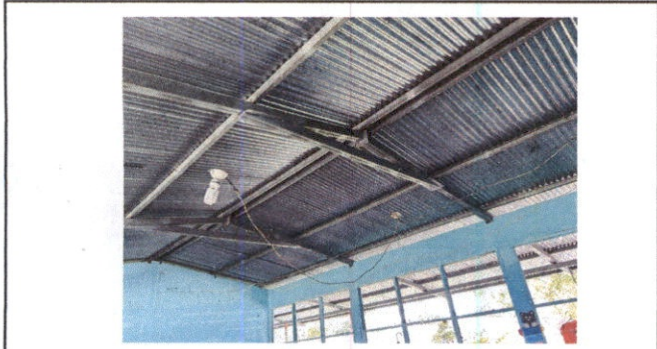
Foto 3: Reparacion de sistema electrico

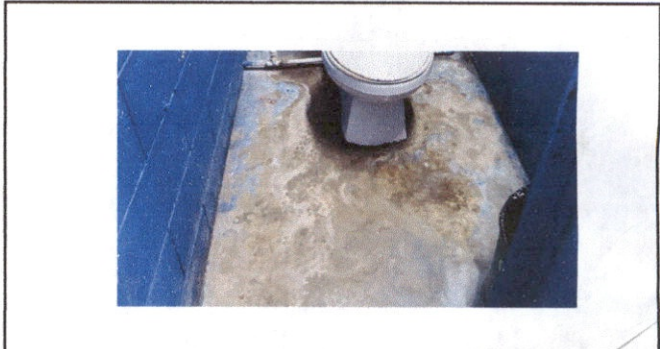
Foto 4: Reparacion de piso, torta de cemento en servicios sanitarios

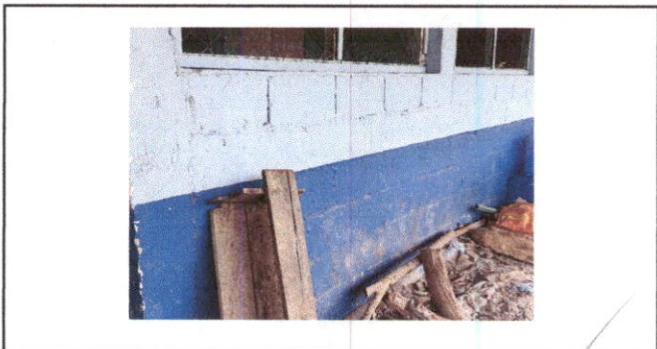
Foto 5: Pintura de muros interiores y exteriores

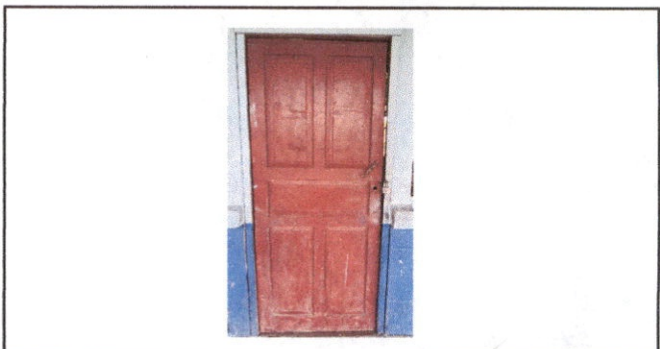
Foto 6: Sustitucion de puera de madera por metal

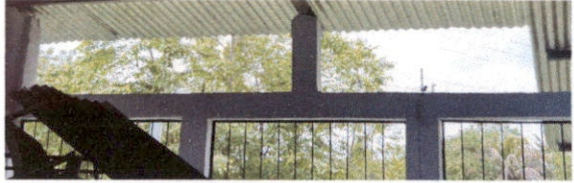
Foto 1: Instalacion de chapa
