SITUACIÓN DEFICIENCIAS DETERMINADAS      PREVIO       DURANTE       POSTERIOR

| NOMBRE DEL ESTABLECIMIENTO: | EODP | DIRECCIÓN DEL ESTABLECIMIENTO: | BARRIO SEGUNDA LOTIFICACIÓN |
| CÓDIGO DEL ESTABLECIMIENTO: | 17-01-0041-42 | FECHA: | 25/09/2024 |

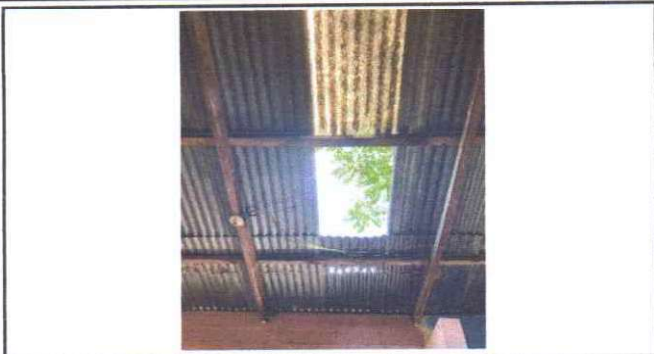
Foto 1: Sustrucción de lámina troquelada

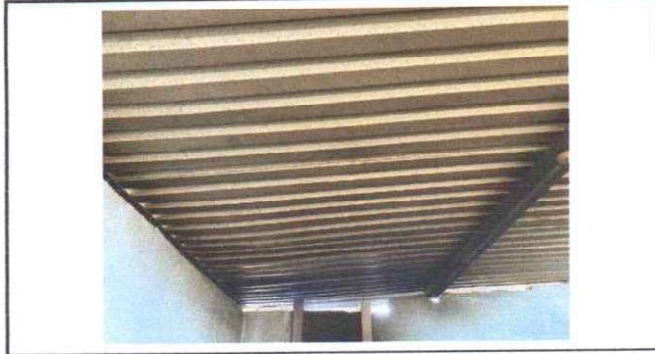
Foto 2: Mantenimiento de estructura de soporte de metal

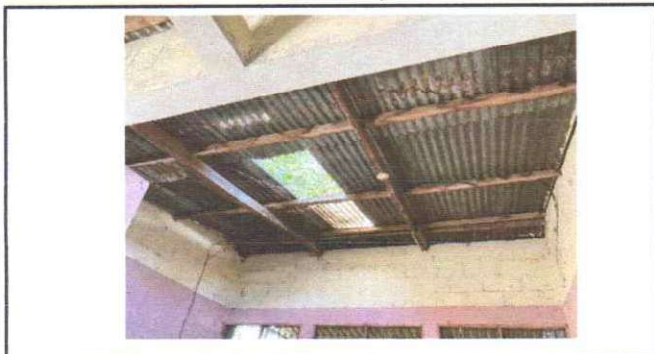
Foto 3: Mantenimiento de estructura de soporte de madera por metal

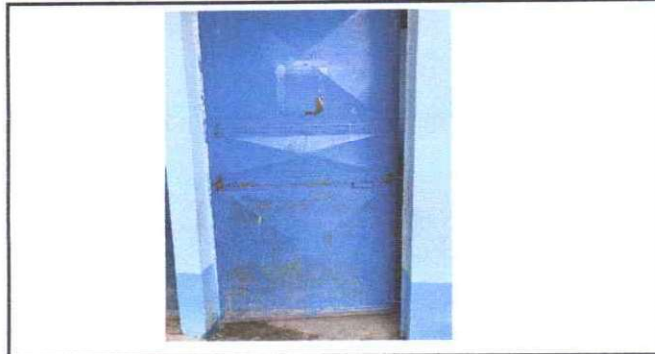
Foto 4: Mantenimiento de puerta

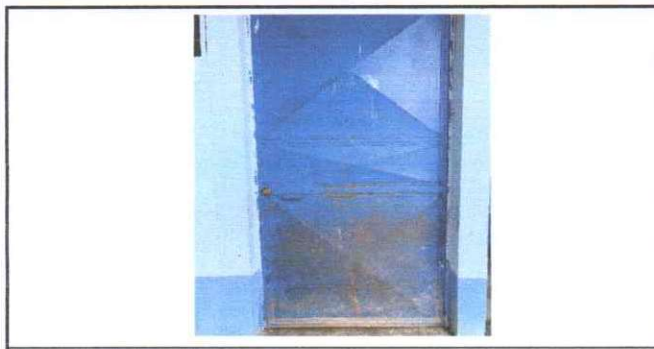
Foto 5: Mantenimiento de puerta

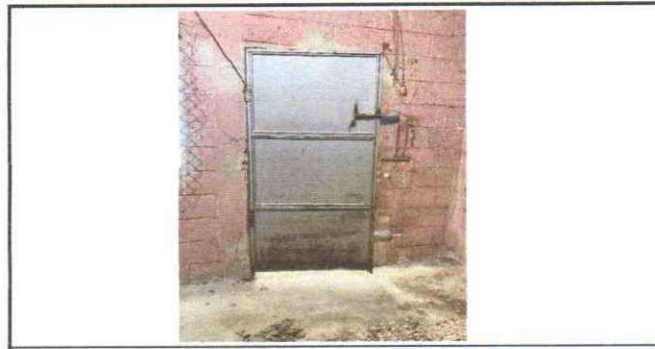
Foto 6: Mantenimiento de puerta

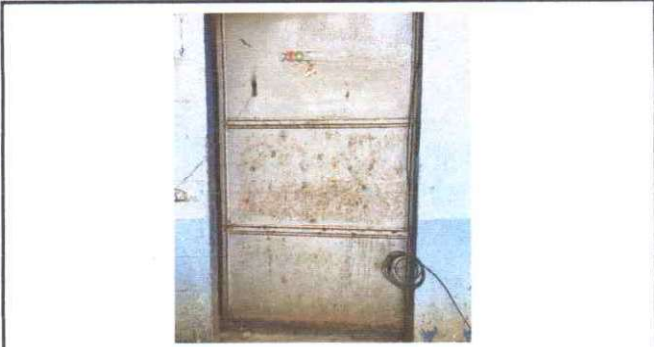
Foto 1: Mantenimiento de puerta

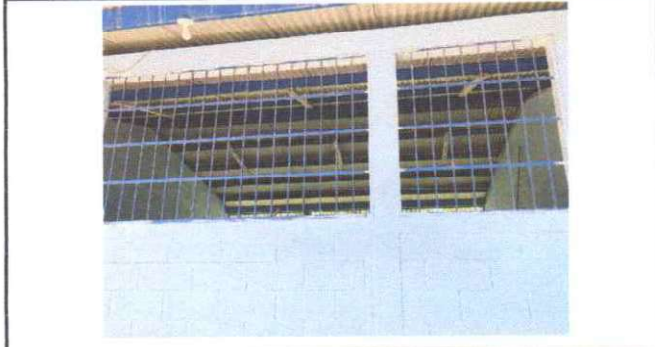
Foto 2: Mantenimiento de balcones de metal

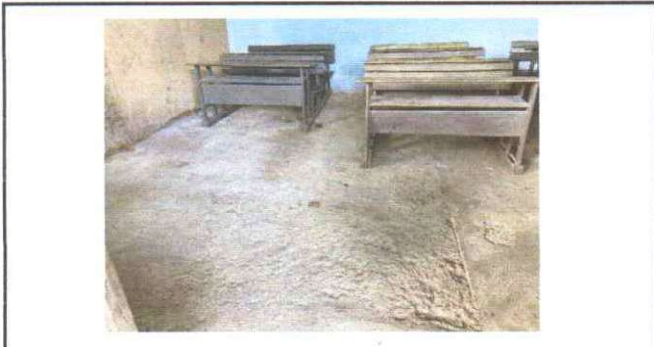
Foto 3: Reparación de torta de concreto

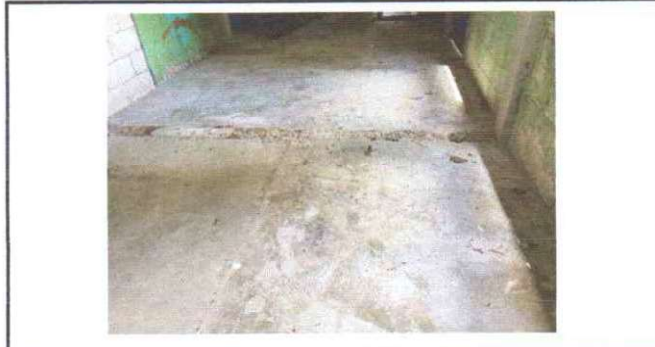
Foto 4: Reparación de torta de concreto

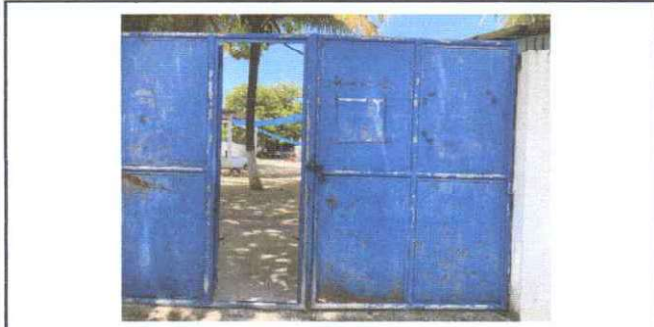
Foto 5: Mantenimiento a porton de metal

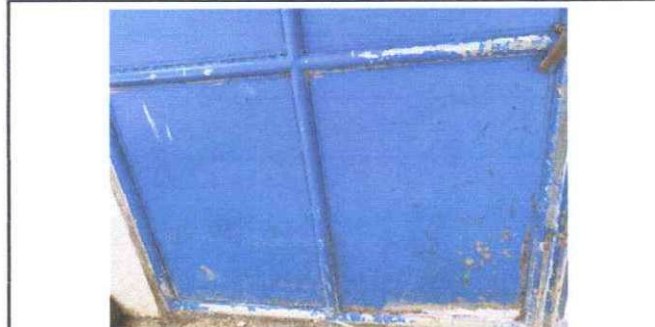
Foto 6: Mantenimiento a porton de metal

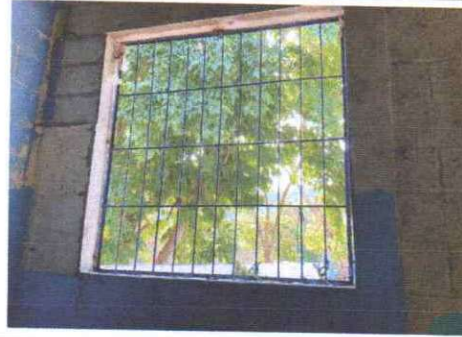
Foto 2: Fabricación e instalación de ventanas-balcon de metal

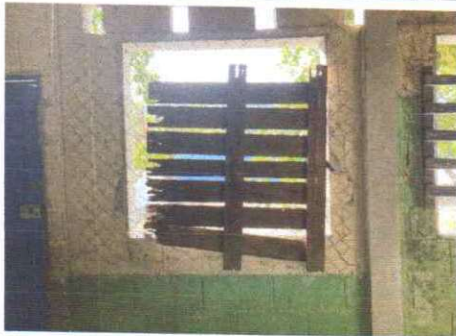
Foto 3: Fabricación e instalación de ventanas-balcon de metal

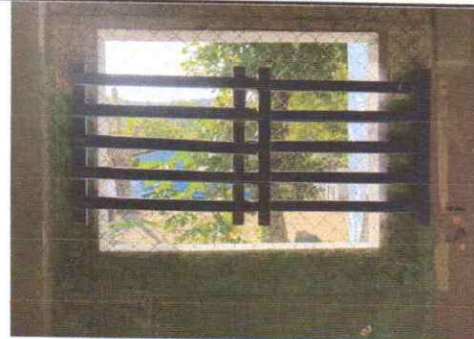
Foto 4: Fabricación e instalación de ventanas-balcon de metal

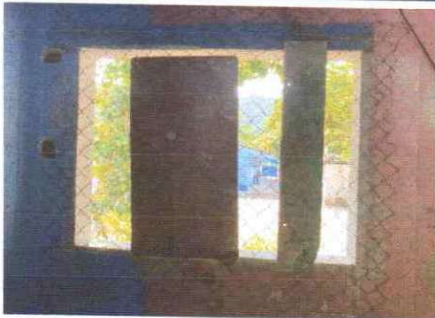
Foto 5: Fabricación e instalación de ventanas-balcon de metal

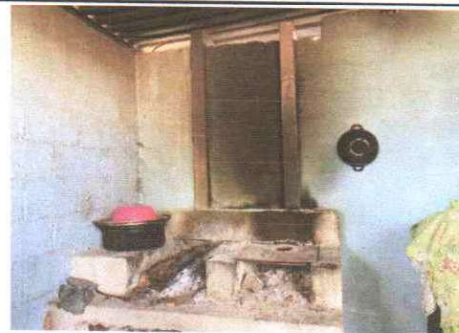
Foto 6: Sustitución de chimenea de metal

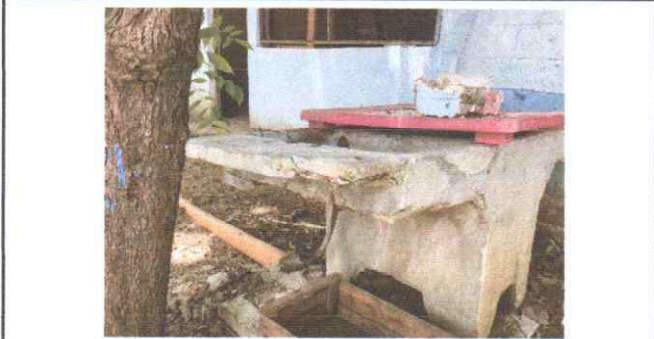
Foto 1: Sustitución de pila de cemento de 2 lavadores

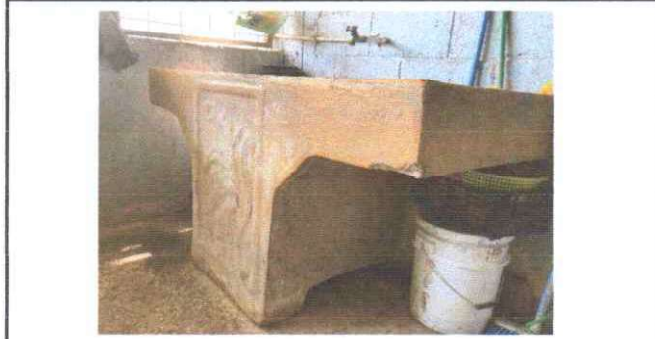
Foto 2: Sustitución de pila de cemento de 2 lavadores
