SITUACIÓN DEFICIENCIAS DETERMINADAS PREVIO DURANTE POSTERIOR

DEPARTAMENTO:	PETÉN	MUNICIPIO:	FLORES
NOMBRE DEL ESTABLECIMIENTO:	E.O.R.M. SEGUNDA LOTIFICACIÓN	DIRECCIÓN DEL ESTABLECIMIENTO:	BARRIO SEGUNDA LOTIFICACIÓN, SANTA ELENA FLO
CÓDIGO DEL ESTABLECIMIENTO:	17-01-0046-43	FECHA:	3/05/2024

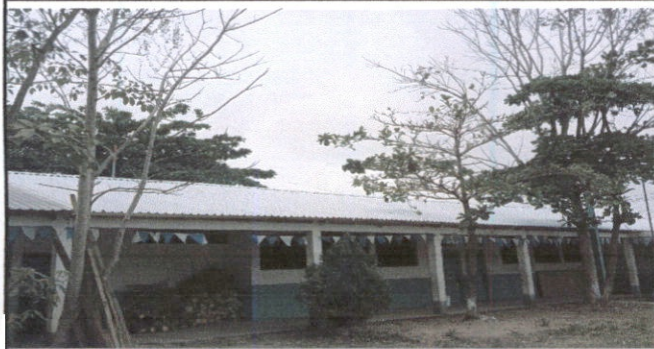
Foto 1: SUSTITUCIÓN DE LÁMINA POR LÁMINA TROQUELADA ALUZINC CALIBRE 26 m2 344MTS

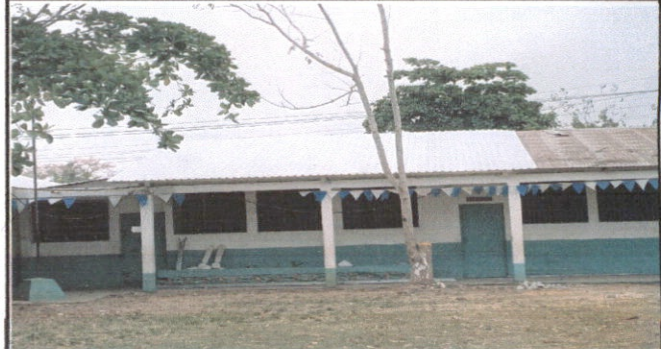
Foto 2: SUSTITUCIÓN DE LÁMINA POR LÁMINA TROQUELADA ALUZINC CALIBRE 26 m2 344MTS

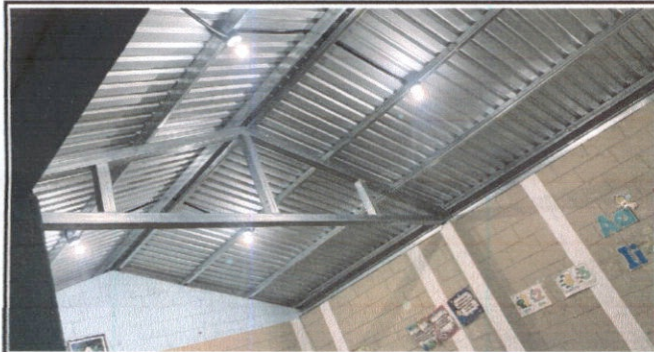
Foto 3: REPARACIÓN Y SUSTITUCIÓN DE LA ENERGIA ELECTRICA

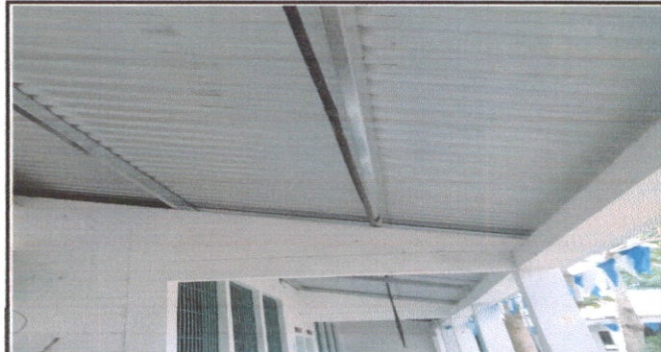
Foto 4: SUSTITUCIÓN DE ESTRUCTURA DE TECHO DE MADERA POR METAL Y METAL POR METAL

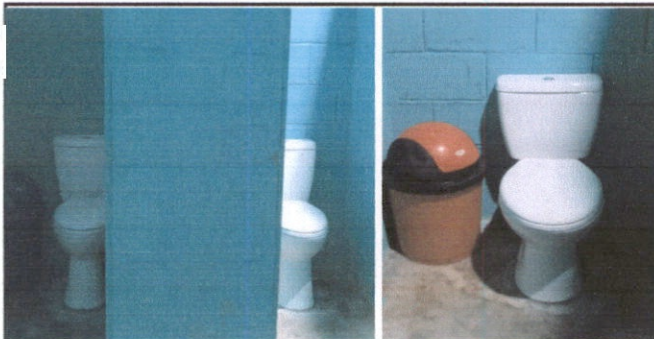
Foto 5: SERVICIOS SANITARIOS Y SUS ACCESORIOS

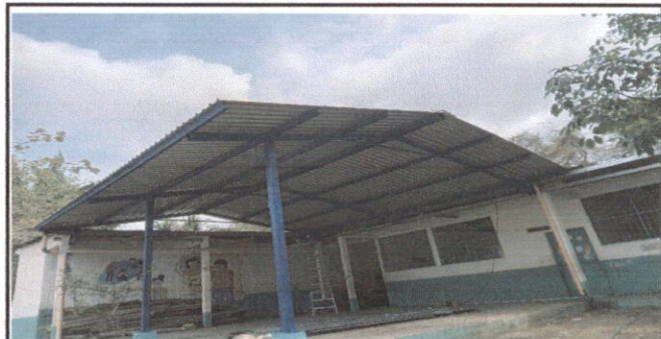
Foto 6: SUSTITUCIÓN DE ESTRUCTURA DE TECHO DE MADERA POR METAL Y METAL POR METAL
