SITUACIÓN DEFICIENCIAS DETERMINADAS PREVIO DURANTE POSTERIOR

| NOMBRE DEL ESTABLECIMIENTO: | ESCUELA OFICIAL RURAL MIXTA | DIRECCIÓN DEL ESTABLECIMIENTO: | CASERIO PASO DEL NORTE |
| CÓDIGO DEL ESTABLECIMIENTO: | 17-01-0052-43 | FECHA: | 17/09/2024 |

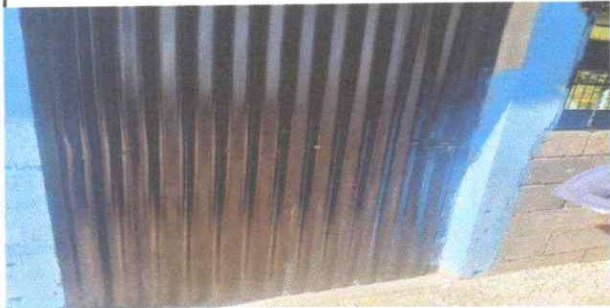
SUSTITUCIÓN DE PUERTAS

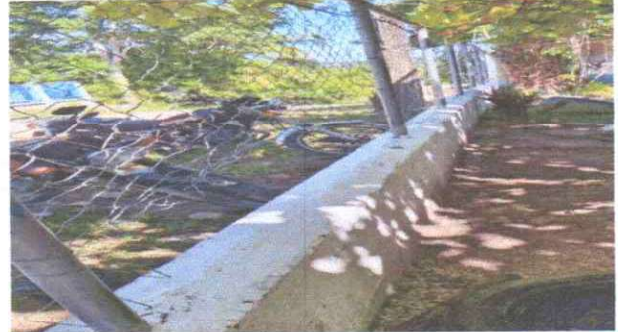
REPARACIÓN DE TUBO HG MAS MALLA GALVANIZADA

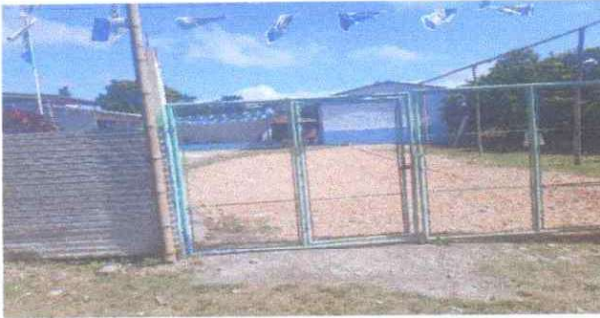
MANTENIMIENTO A PORTÓN
