SITUACIÓN DEFICIENCIAS DETERMINADAS

DEPARTAMENTO:	PETEN	MUNICIPIO:	FLORES
NOMBRE DEL ESTABLECIMIENTO:	EODP ANEXA A EORM CASERIO IXLU	DIRECCIÓN DEL ESTABLECIMIENTO:	CASERIO IXLU
CÓDIGO DEL ESTABLECIMIENTO:	17-01-2130-42	FECHA:	26/07/2024

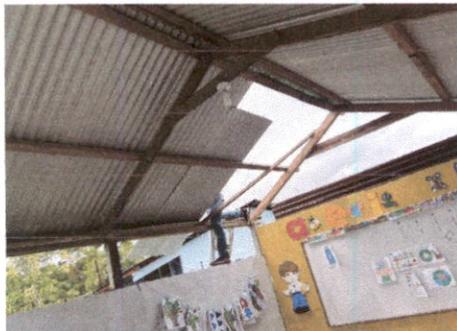
Foto1: Sustitucion de lamina, por lamina troquelada aluzink calibre 26

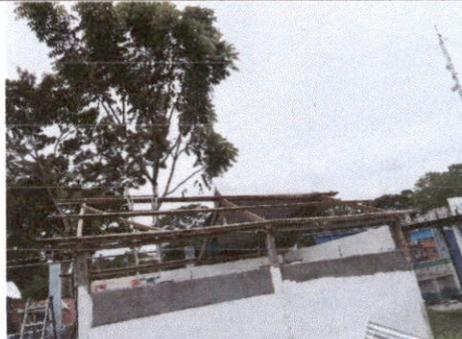
Foto 2: Sustitucion de estructura de soporte de madera, por metal

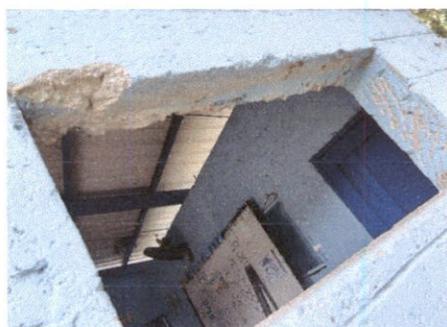
Foto 3: Sustitucion de ventanas por balcones de metal

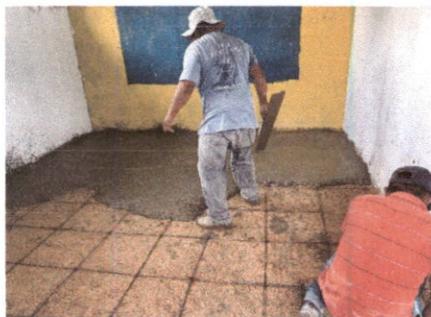
Foto 5: Sustitucion de piso de torta de concreto

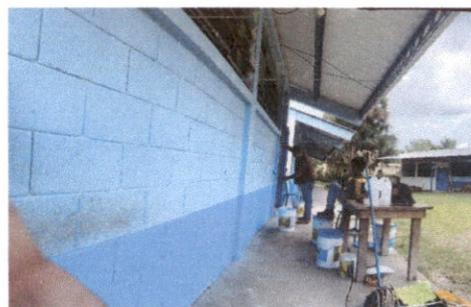
Foto 6: Pintura de muros exteriores e interiores
