SITUACIÓN DEFICIENCIAS DETERMINADAS: PREVIO DURANTE POSTERIOR

DEPARTAMENTO:	Petén	MUNICIPIO:	San Benito
NOMBRE DEL ESTABLECIMIENTO:	E.O.R.M.	DIRECCIÓN DEL ESTABLECIMIENTO:	Barrio Las Flores
CÓDIGO DEL ESTABLECIMIENTO:	17 - 03 - 0014 - 43	FECHA:	29/06/2024

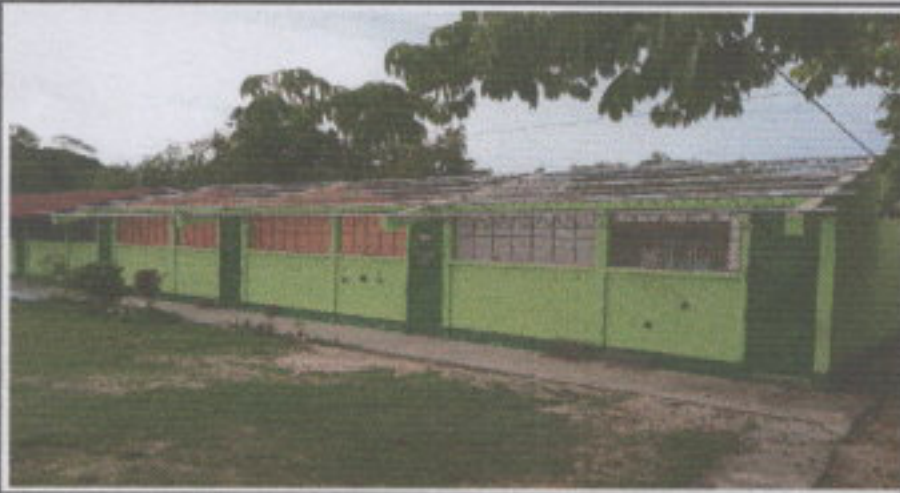
Foto 1: En esta fotografía se puede observar la instalación de la estructura de soporte en las respectivas aulas.

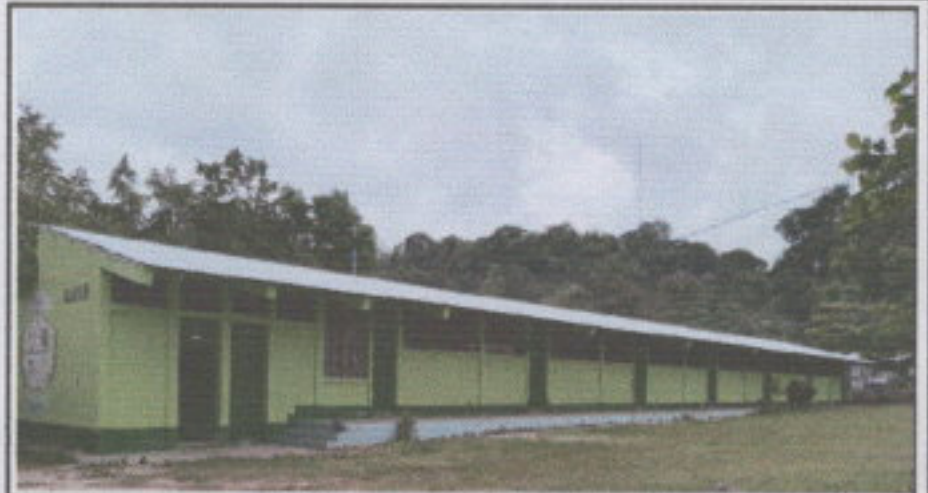
Foto 2: En esta fotografía se puede observar como quedó instalada la lámina troquelada aluzinc calibre 26, en su totalidad en las aulas.

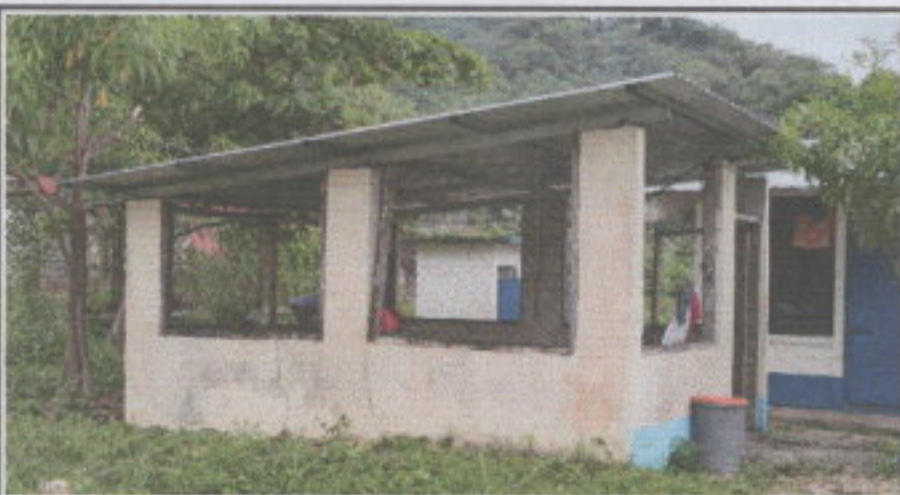
Foto 3: De esta manera quedó evidenciada mediante esta fotografía la instalación de la lámina troquelada aluzinc calibre 26 en la cocina.

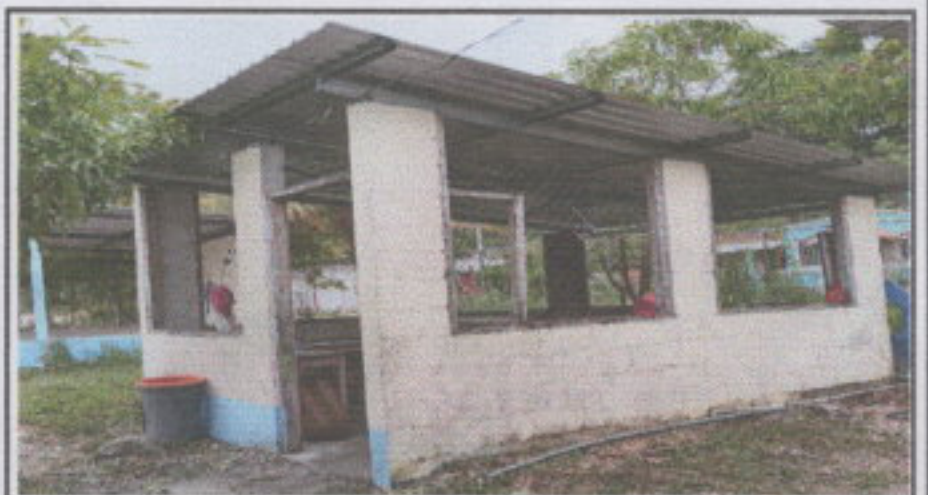
Foto 4: Por medio de esta fotografía de perfil queda evidenciada la instalación de la lámina troquelada aluzinc calibre 26 en la respectiva cocina.

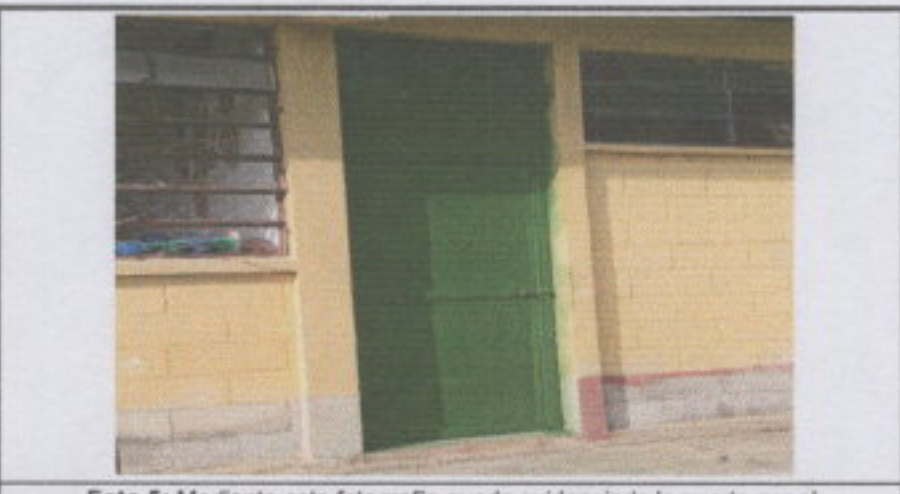
Foto 5: Mediante esta fotografía queda evidenciada la puerta por el mantenimiento de lijado, cepillado, cambio de lámina y aplicación de pintura que se realizó en la puerta.

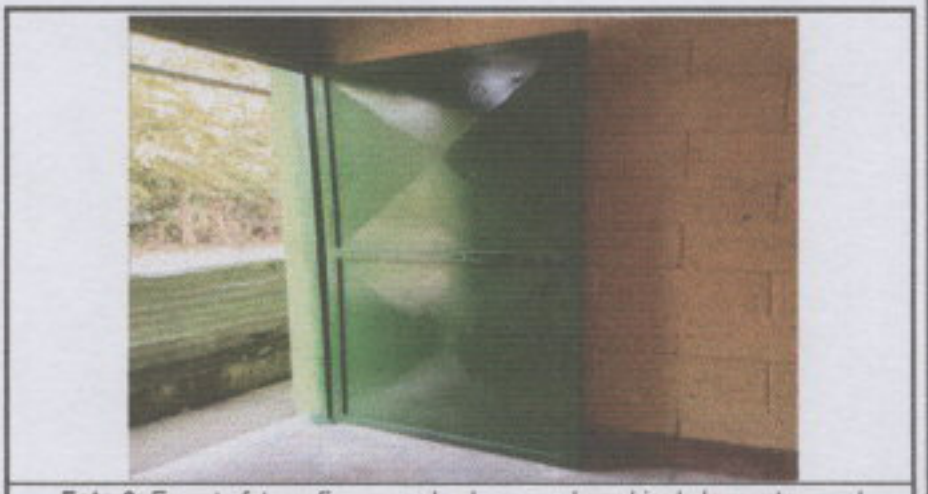
Foto 6: En esta fotografía se puede observar el cambio de la puerta por el mantenimiento de lijado, cepillado, lámina dañada y aplicación de la pintura que se hizo en la puerta, en la parte de atrás de la dirección.
