SITUACIÓN DEFICIENCIAS DETERMINADAS PREVIO DURANTE POSTERIOR

DEPARTAMENTO:	Petén	MUNICIPIO:	San Benito
NOMBRE DEL ESTABLECIMIENTO:	Escuela Oficial Rural Mixta	DIRECCIÓN DEL ESTABLECIMIENTO:	Barrio el Arroyo
CÓDIGO DEL ESTABLECIMIENTO:	17-03-0046-43	FECHA:	22/11/2024

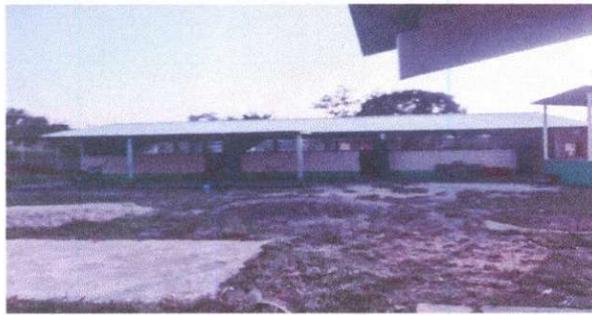
Foto 1: Sustitución de lamina troquelada de aluzinc

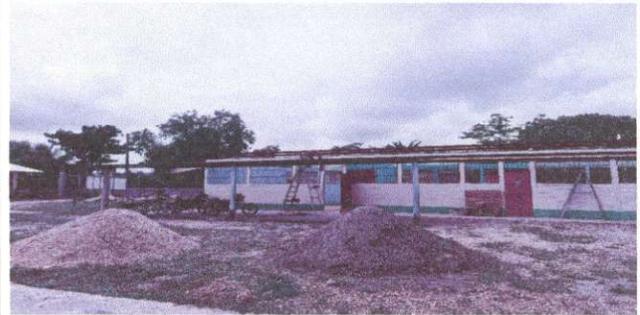
Foto 2: desinstalación de lamina existente

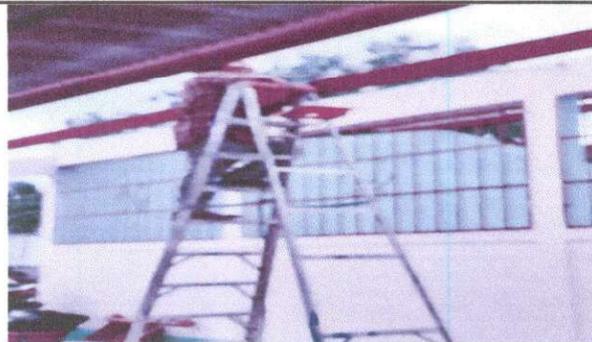
Foto 3: Mantenimiento de estructura portante de metal

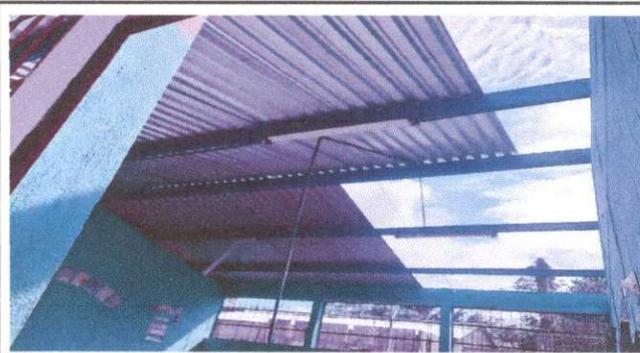
Foto 4: Instalación de lamina de aluzinc

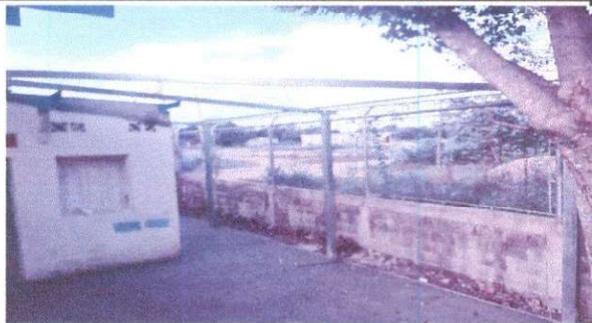
Foto 5: Sustitución de soporte de madera por metal

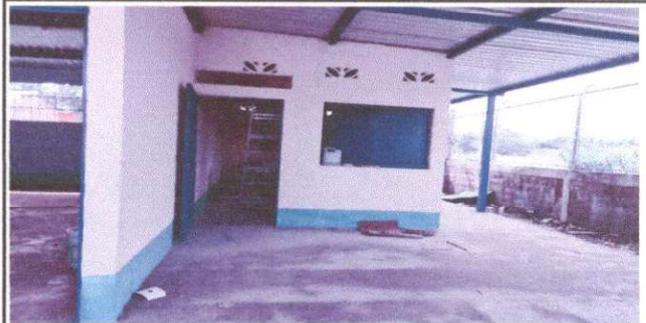
Foto 6: Sustitución de piso de torta de concreto

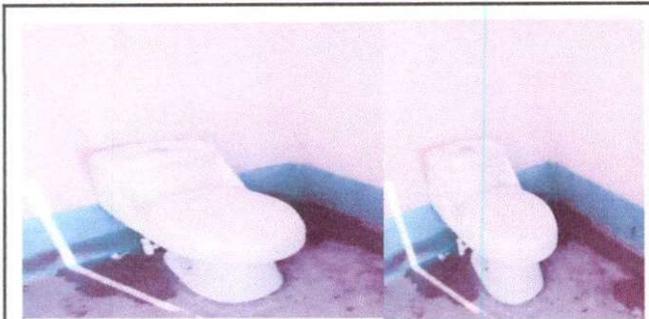
Foto 7: Sustitución de de inodoros

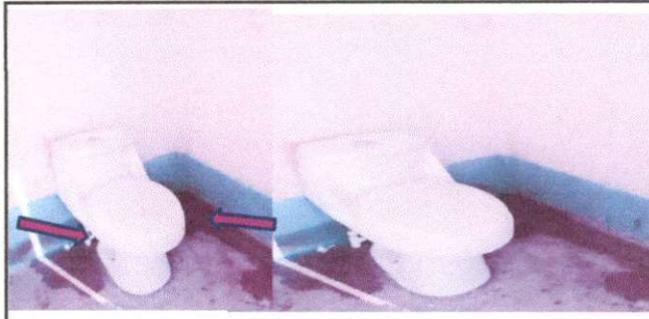
Foto 8: Sustitución de accesorios de inodoro

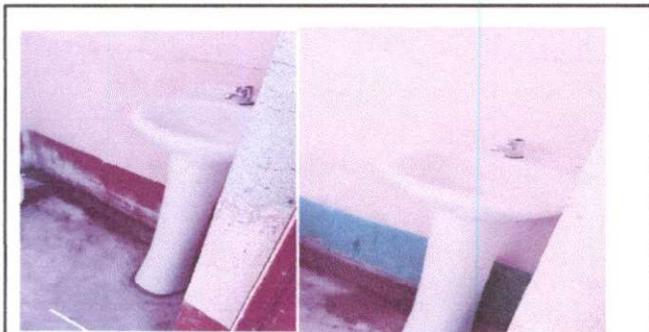
Foto 9: Sustitución de lavamanos

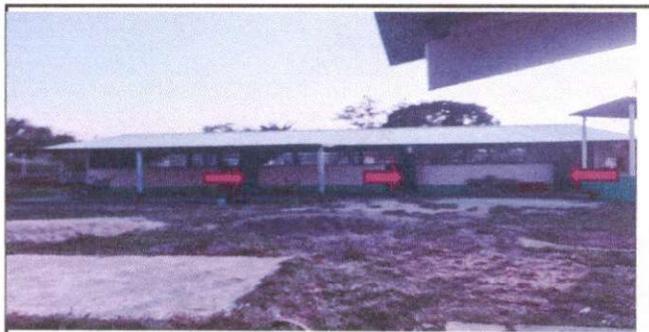
Foto 10: Sustitucion de chapas

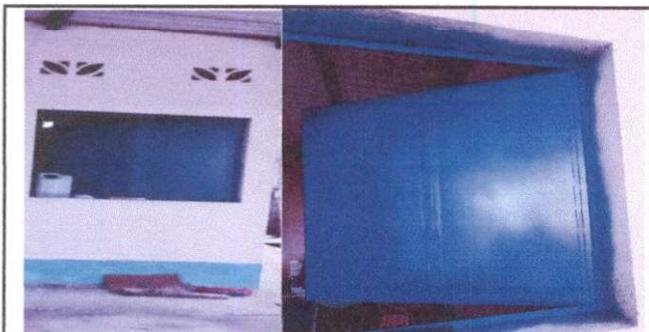
Foto 11. suatitución de ventanas de madera por metal

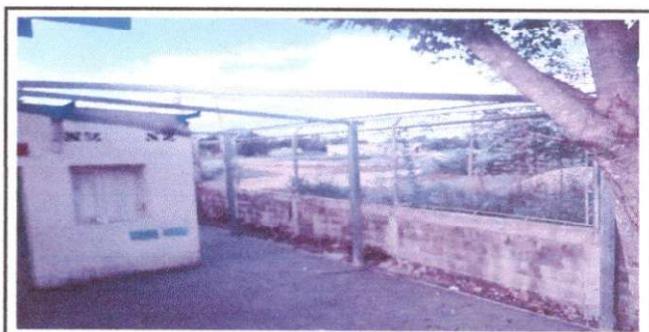
Foto 12: Sustitución de tubos, lijado y aplicación de pintura

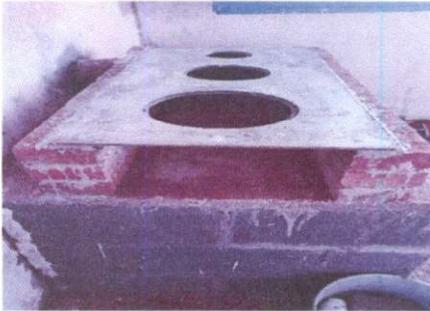
Foto 13: Sustitución de estufa rural

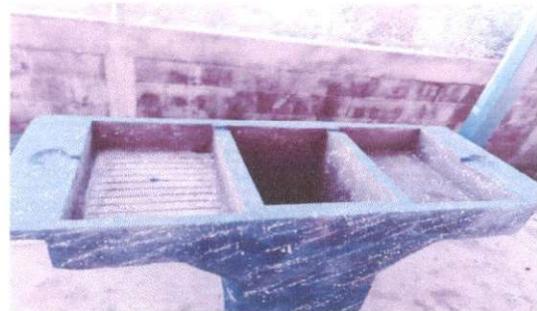
Foto 14: Sustitución de pila de concreto de 2 lavaderos

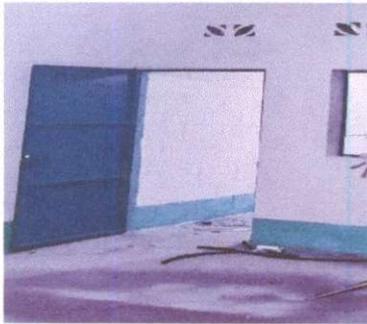
Foto 15 : Fabricación e instalación de puerta de metal

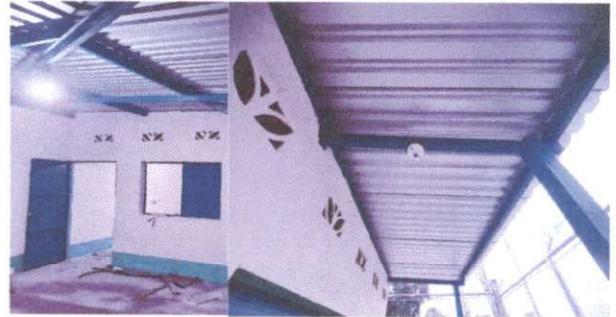
Foto 16: Sustitución de unidades de luz incluye ducto, calbe eléctrico

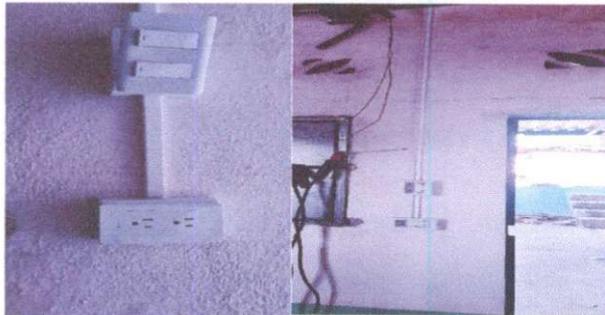
Foto 17: Sustitución de unidades de fuerza, tomacorriente, incluye calbe eléctrico
