SITUACIÓN DEFICIENCIAS DETERMINADAS:

DEPARTAMENTO:	Petén	MUNICIPIO:	San Benito
NOMBRE DEL ESTABLECIMIENTO:	Escuela Oficial de Párvulos Barrio Tikal	DIRECCIÓN DEL ESTABLECIMIENTO:	Barrio Tikal
CÓDIGO DEL ESTABLECIMIENTO:	17-03-1142-42	FECHA:	4/03/2024

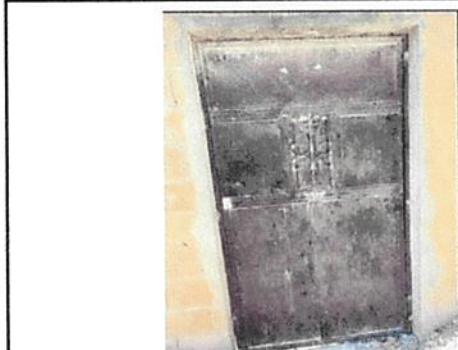
Foto 1: PUERTA ACCESO PRINCIPAL A LA ESCUELA 4.1 Mantenimiento a estructura (lijado, cambio de tubo , cepillado, sujeciones, aplicación de pintura)

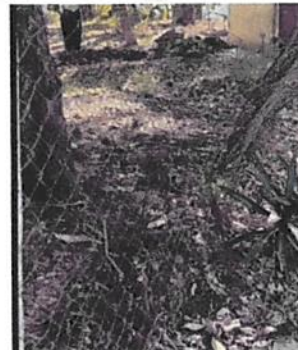
Foto 2: 15 MURO. 15.3 Reparación de tubo hg y malla galvanizada. (Cercado del predio de la escuela).

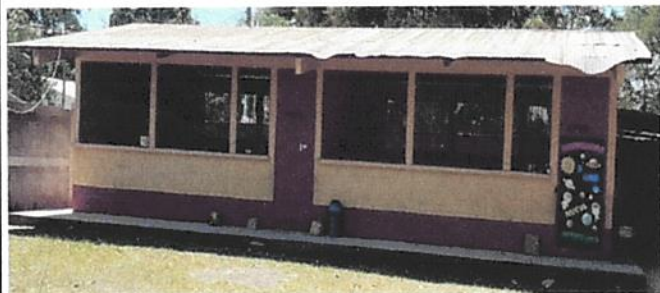
Foto 3: 1.1 Sustitución de lámina, por lámina troquelada aluzinc calibre 26

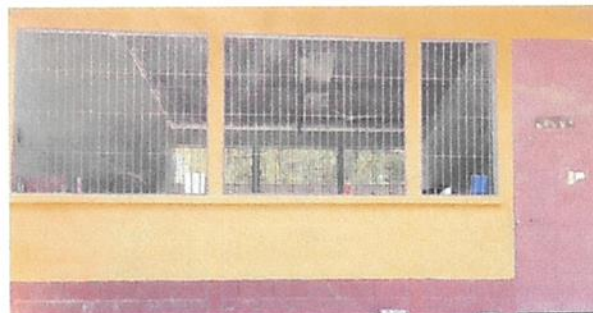
Foto 4: (Aula 1 Ventana) 5.2 Sustitución de estructura de metal de ventana. (Aula 1 Puerta)4.1 Mantenimiento a estructura (lijado, cambio de tubo , cepillado, sujeciones, aplicación de pintura)

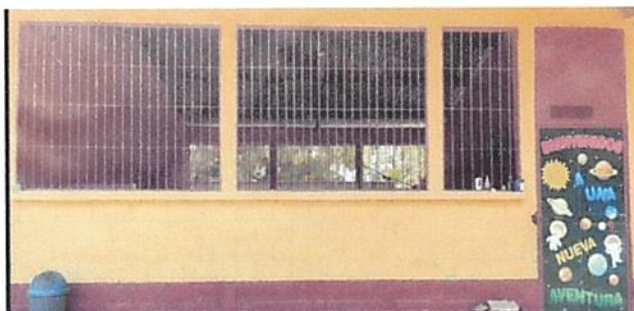
Foto 5: (Aula 2 Ventana) 5.2 Sustitución de estructura de metal de ventana. (Aula 2 Puerta)4.1 Mantenimiento a estructura (lijado, cambio de tubo , cepillado, sujeciones, aplicación de pintura)

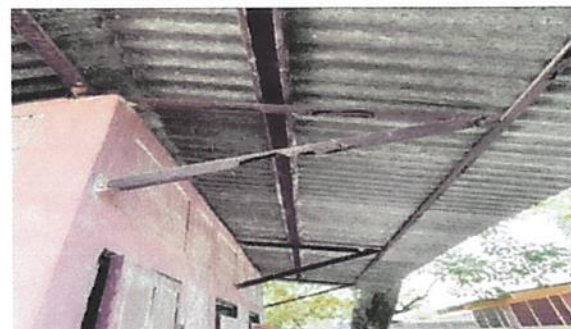
Foto 6: Foto 6: 2.3 Sustitución de estructura de soporte de metal, por metal. (Área de los baños).

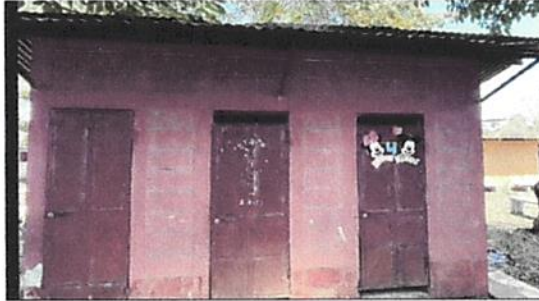
Foto7: Puerta de los baños. 4.1 Mantenimiento a estructura (lijado, cambio de tubo , cepillado, sujeciones, aplicación de pintura)

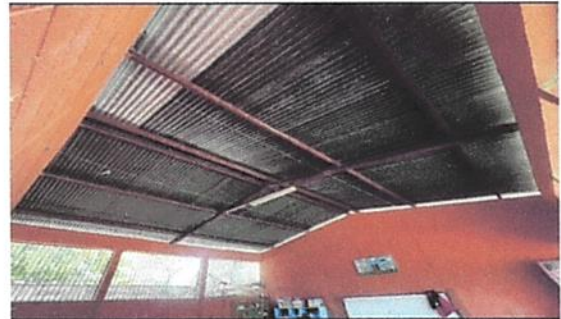
Foto 8: (Aula 2) 2.3 Sustitución de estructura de soporte de metal, por metal.

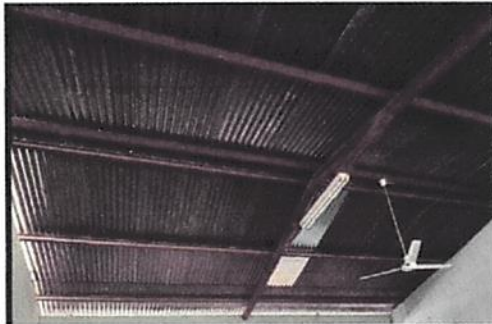
Foto 9: (Aula 1) 2.3 Sustitución de estructura de soporte de metal, por metal.
