SITUACIÓN DEFICIENCIAS DETERMINADAS PREVIO DURANTE POSTERIOR

| NOMBRE DEL ESTABLECIMIENTO: | EORM | DIRECCIÓN DEL ESTABLECIMIENTO: | Caserío Corozal La Pasadita |
| CÓDIGO DEL ESTABLECIMIENTO: | 17-04-0022-43 | FECHA: | 26/12/2024 |

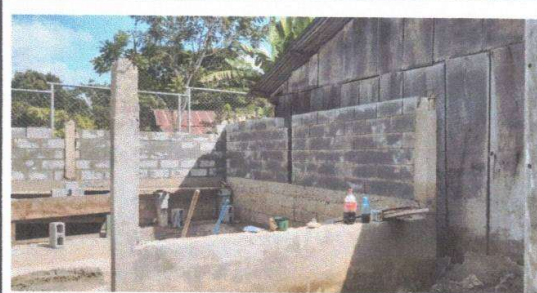
Foto 1: Sustrucción de Puerta de metal.

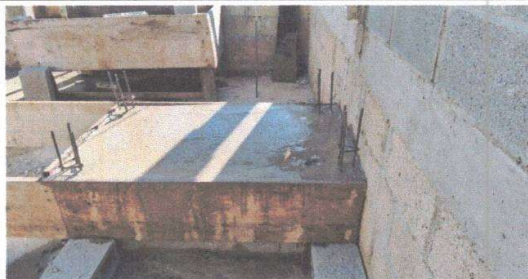
Foto 4: Sustrucción de estructura de soporte de madera por metal.

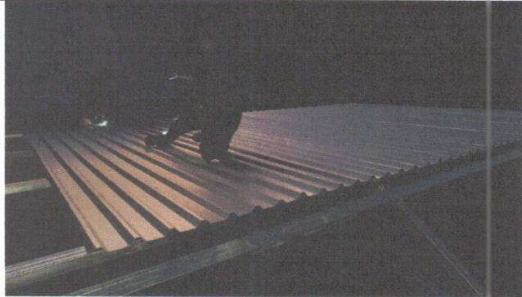
Foto 7: Sustitucion de Lamina Por lamina troquelada aluzinc calibre 26
