SITUACIÓN DEFICIENCIAS DETERMINADAS

DEPARTAMENTO:	Petén	MUNICIPIO:	San Andrés
NOMBRE DEL ESTABLECIMIENTO:	EORM Caserío Nueva Esperanza	DIRECCIÓN DEL ESTABLECIMIENTO:	Caserío Nueva Esperanza
CÓDIGO DEL ESTABLECIMIENTO:	17-04-0042-43	FECHA:	04/03/2024

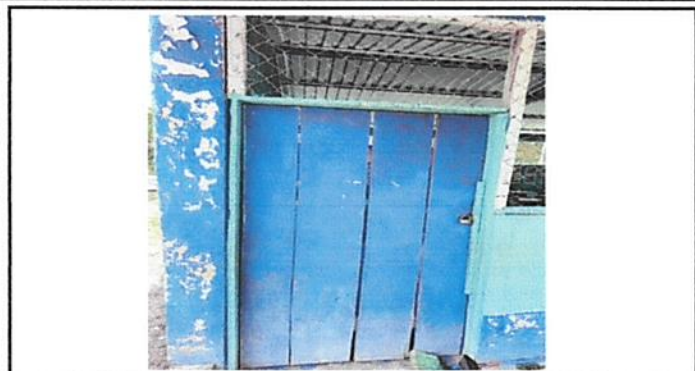
Foto1: Fotografía de puerta de madera 1 que se encuentra en mal estado y necesita ser sustituida.

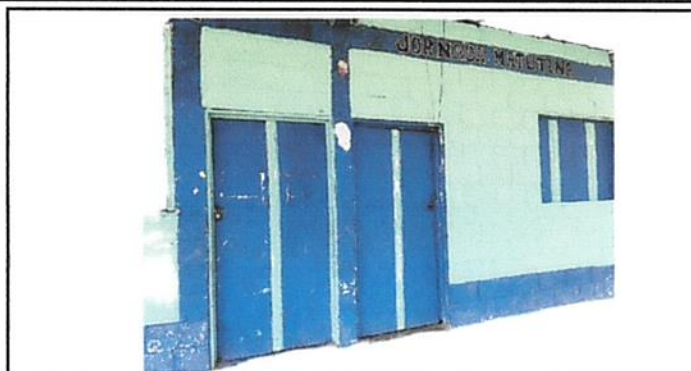
Foto 2: Fotografía de puerta de madera 2 y 3 que se necesitan ser sustituida.

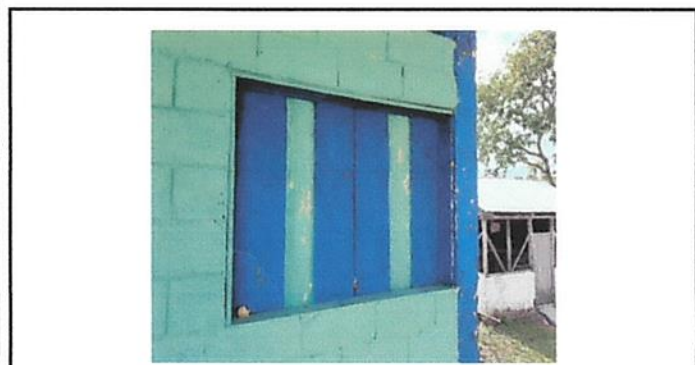
Foto 3: Sustitución o Colocación de balcón en la ventana.

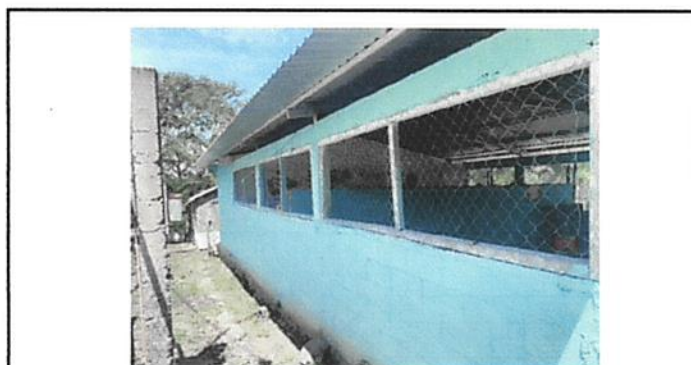
Foto 4: Fotografía donde se evidencia ya el mal estado de los balcones y malla de las ventanas de las aulas, parte trasera de la escuela.

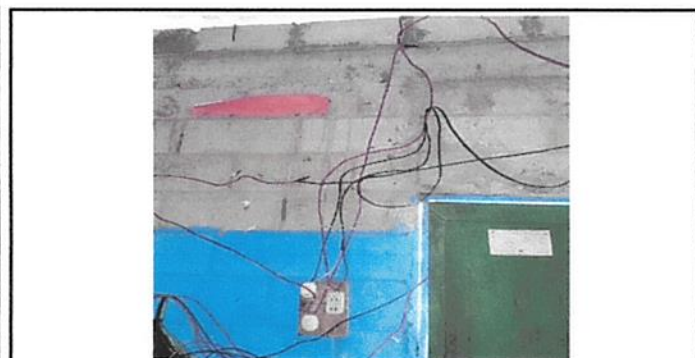
Foto 5: Fotografía de como se encuentra el cableado eléctrico dentro del aula eu se necesita se sustituida.

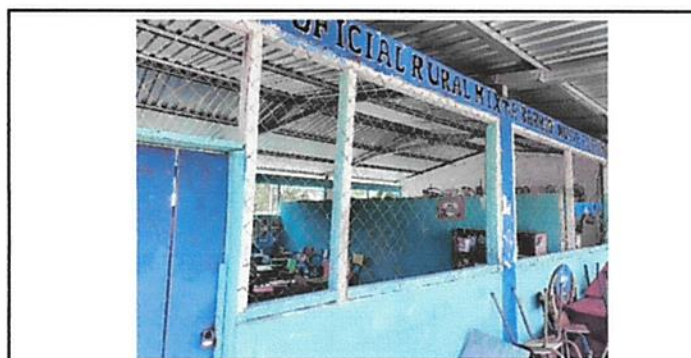
Foto 6: Fotografía de como se encuentra en mal estado la malla donde se encuentran las ventanas de las aulas.

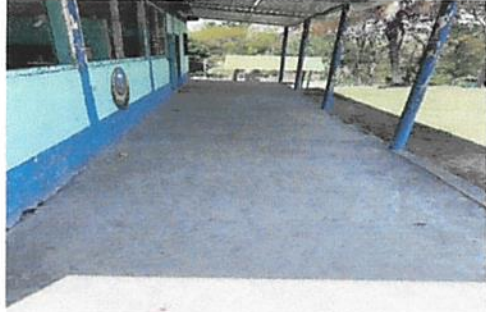
Foto 1: Fotografía del piso rustico, que se necesita ser sustituido.

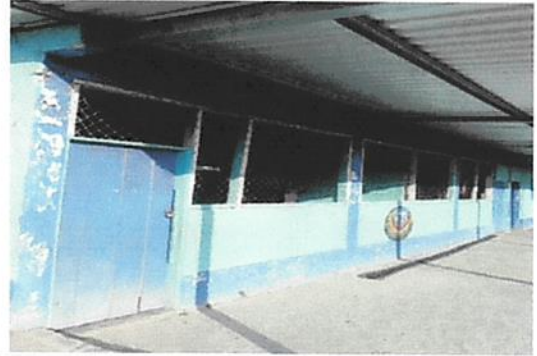
Foto 2: sustitución de pintura de muros exteriores.

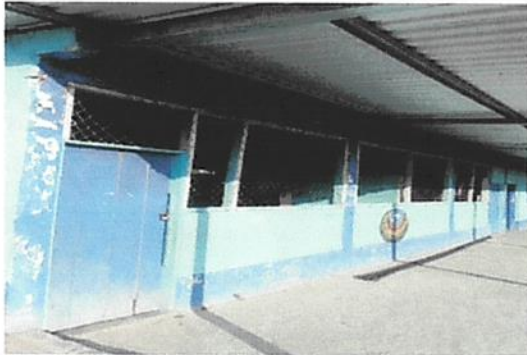
Foto 3; Reparación de soleras intermedias y columnas ya que se encuentra en mal estado.
