SITUACIÓN DEFICIENCIAS DETERMINADAS PREVIO DURANTE POSTERIOR

DEPARTAMENTO:	PETÉN	MUNICIPIO:	SAN ANDRÉS
NOMBRE DEL ESTABLECIMIENTO:	EODP	DIRECCIÓN DEL ESTABLECIMIENTO:	CASERÍO IXHUACUT
CÓDIGO DEL ESTABLECIMIENTO:	17.04-1991-45	FECHA:	04/03/2024

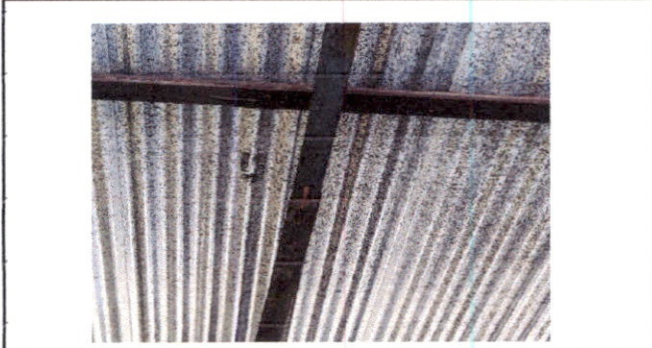
Foto1: Láminas con agujero

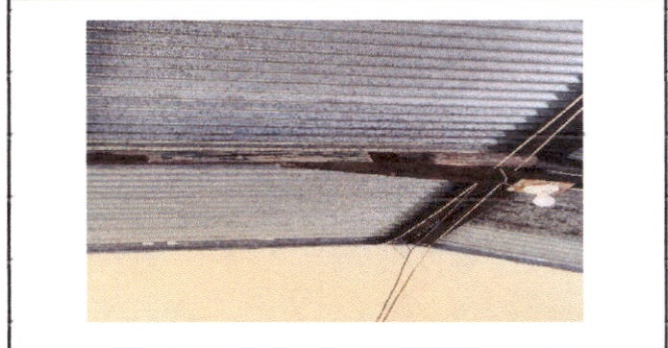
Foto 2: La estructura del techo en malas condiciones

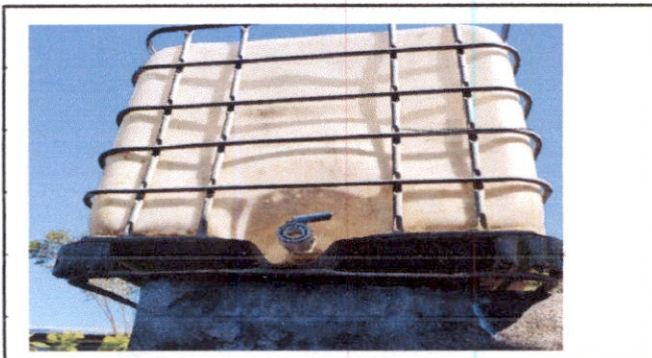
Foto 3: El sistema de agua con rajaduras provocados por el sol
