SITUACIÓN DEFICIENCIAS DETERMINADAS

DEPARTAMENTO:	PETEN	MUNICIPIO:	LA LIBERTAD
NOMBRE DEL ESTABLECIMIENTO:	E.O.R.M	DIRECCIÓN DEL ESTABLECIMIENTO:	CASERIO NUEVA CANAHAN
CÓDIGO DEL ESTABLECIMIENTO:	17-05-0056-43	FECHA:	6/09/2024

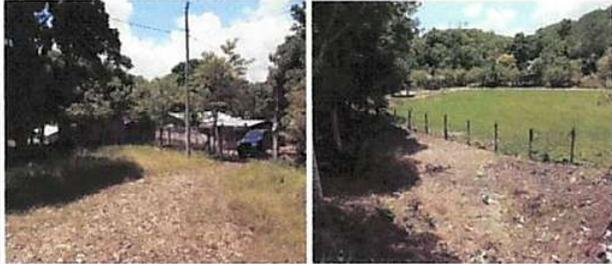
Foto 1: MANTENIMIENTO DE TUBO HG Y MALLA GALVANIZADA

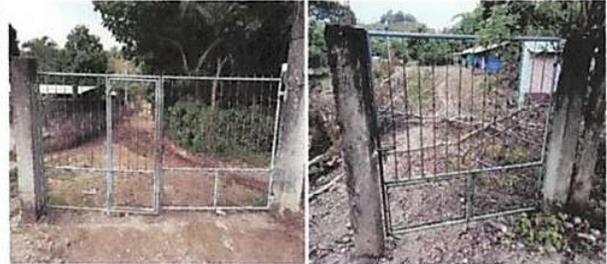
Foto 2: SUSTITUCION DE PORTON DE METAL

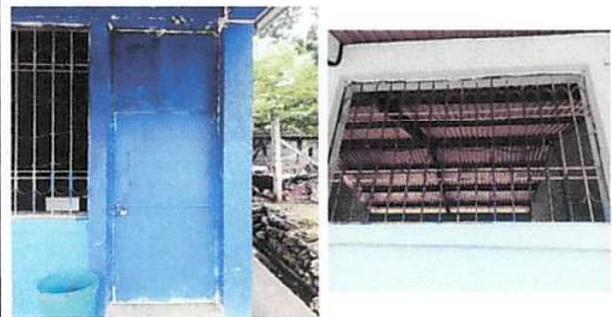
Foto 3: MANTENIMIENTO A ESTRUCTURA (LIJADO, CAMBIO DE TUBO, CEPILLADO, SUJECIONES, APLICACIÓN DE PINTURA

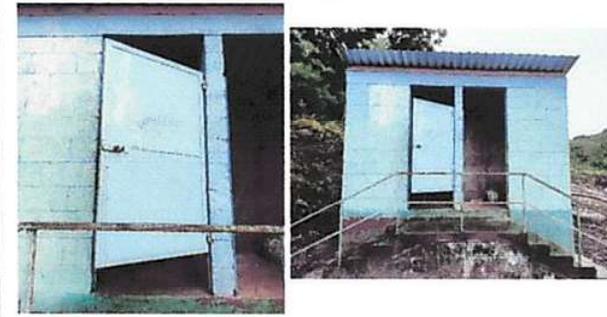
Foto 4: MANTENIMIENTO A ESTRUCTURA (LIJADO, CAMBIO DE TUBO, CEPILLADO, SUJECIONES, APLICACIÓN DE PINTURA A PUERTA EN SERVICIOS SANITARIOS

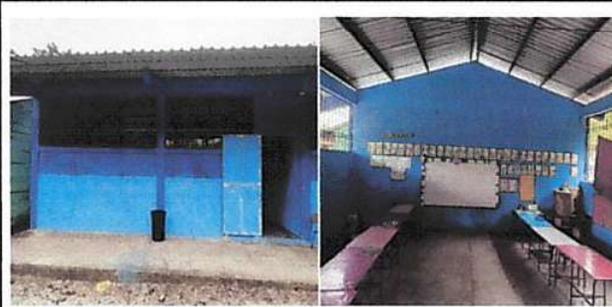
Foto 5: PINTURA EN MUROS EXTERIORES E INTERIORES

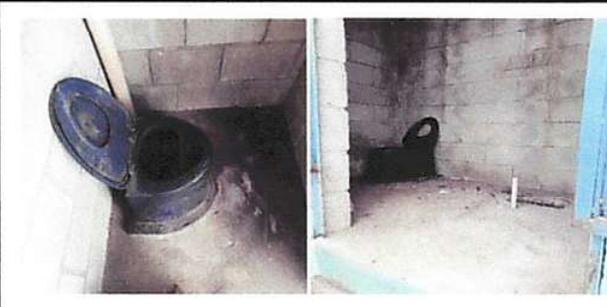
Foto 6: SUSTITUCION DE INODORO

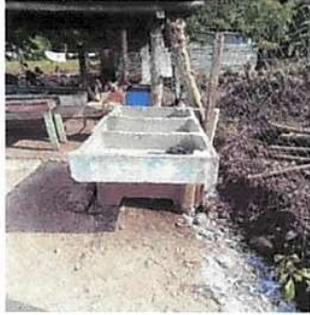
Foto 7: INSTALACION DE PILA

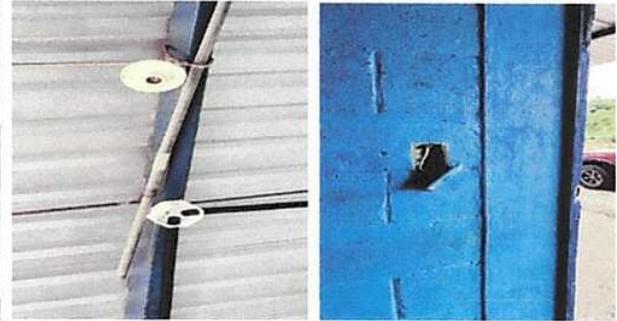
Foto 8: SUSTITUCION DUCTO ELECTRICO MAS ACCESORIOS

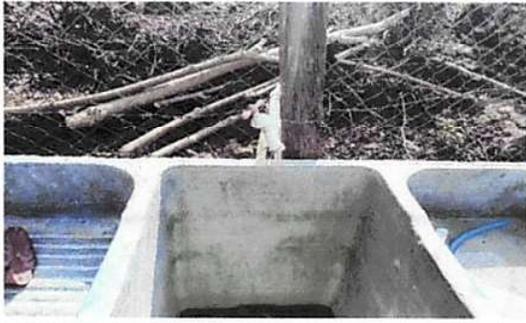
Foto 9: INSTALACION DE CHORRO

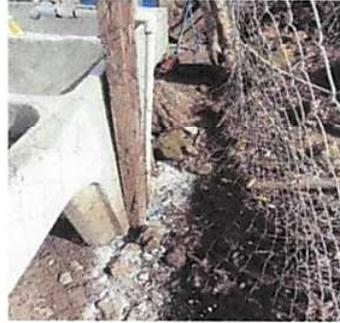
Foto 10: SUSTITUCION DE TUBERIA LINEA PRINCIPAL
