SITUACIÓN DEFICIENCIAS DETERMINADAS PREVIO DURANTE POSTERIOR

| DEPARTAMENTO: | Petén | MUNICIPIO: | La Libertad |
| NOMBRE DEL ESTABLECIMIENTO: | Escuela Oficial Rural Mixta | DIRECCIÓN DEL ESTABLECIMIENTO: | Caserío Esperancita I |
| CÓDIGO DEL ESTABLECIMIENTO: | 17-05-0080-43 | FECHA: | 20/09/2024 |

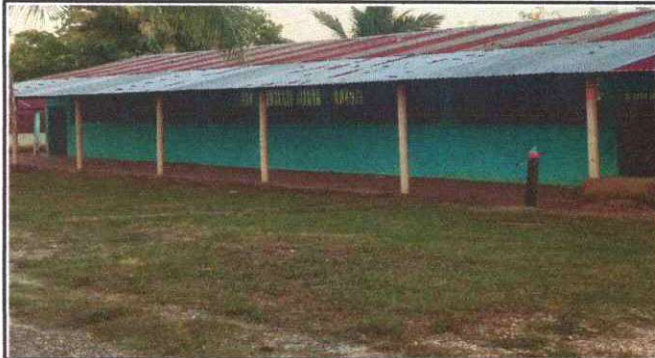
Foto 1: .1 Sustitucion de lamina por lamina alucyn calibre 26 m2

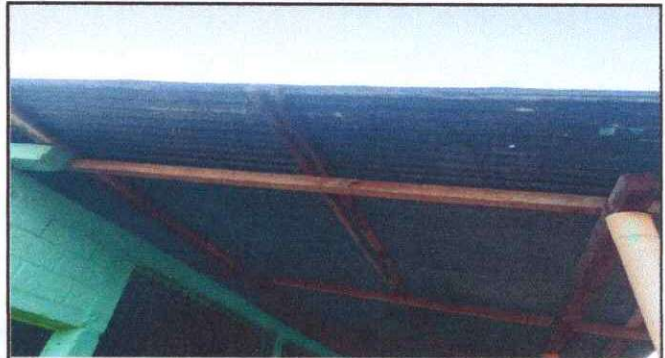
Foto 2: 2.2 susutitucion de estructura de soporte madera por metal M2

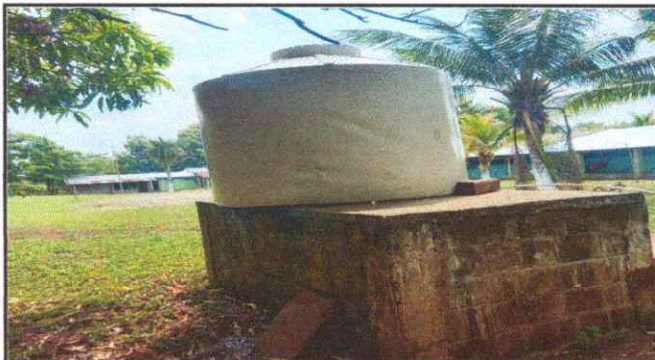
Foto 3: 18,1sustitucion de deposito de agua 1000 lt unidad

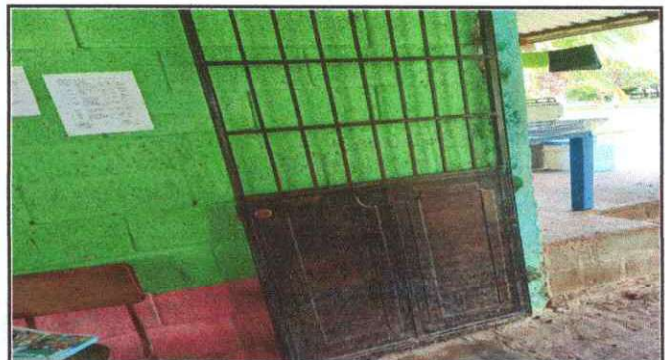
Foto 4: 4.3 sustitucion puerta de metal unidad

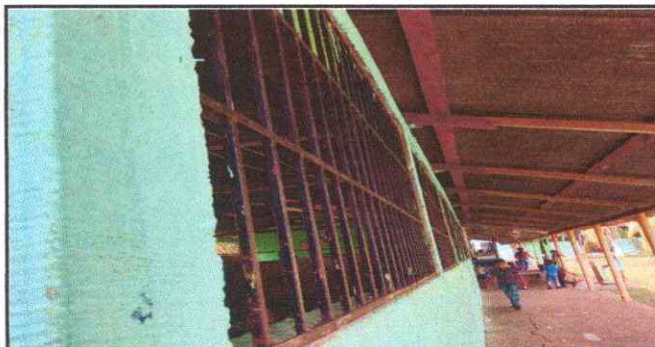
Foto 5: 11.1 Fabricacion e instalacion de ventana balcon de metal 5.7

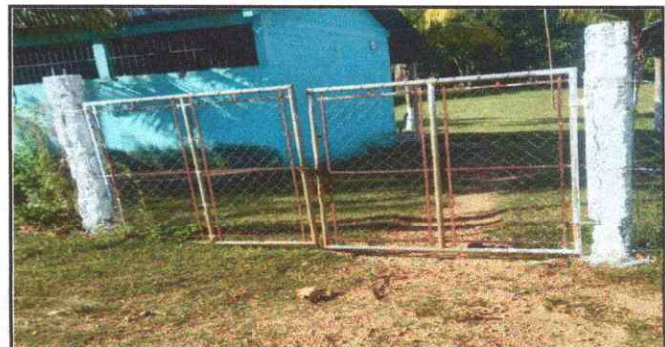
Foto 6: 15.3 Reparacion de tubo hg y malla galvanizada
