SITUACIÓN DEFICIENCIAS DETERMINADAS

| DEPARTAMENTO: | PETEN | MUNICIPIO: | LA LIBERTAD |
| NOMBRE DEL ESTABLECIMIENTO: | EODP | DIRECCIÓN DEL ESTABLECIMIENTO: | CASERÍO SAN JOAQUÍN |
| CÓDIGO DEL ESTABLECIMIENTO: | 17-05-0098-42 | FECHA: | 14/05/2024 |

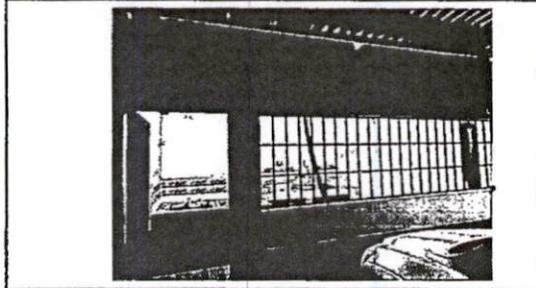
SUSTITUCIÓN DEL CABLEADO PRINCIPAL

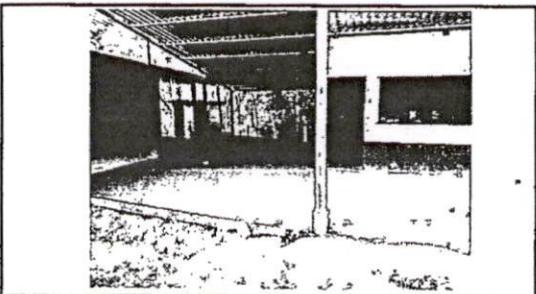
SUSTITUCIÓN DE LAMINA POR LAMINA TROQUELADA

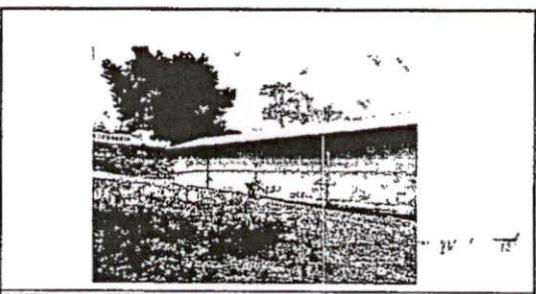
PINTURA EN MURO EXTERIOR E INTERIOR
