SITUACIÓN DEFICIENCIAS DETERMINADAS:

DEPARTAMENTO:	Petén	MUNICIPIO:	La Libertad
NOMBRE DEL ESTABLECIMIENTO:	Escuela Oficial Rural Mixta	DIRECCIÓN DEL ESTABLECIMIENTO:	Caserío La Primavera
CÓDIGO DEL ESTABLECIMIENTO:	17-05-0119-43	FECHA:	23/09/2024

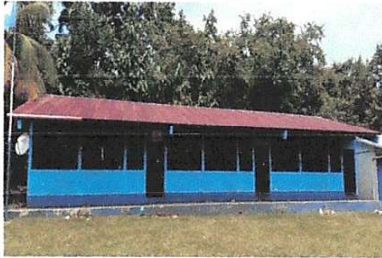
Foto1: Sustitución de lámina por lámina troquelada aluzinc

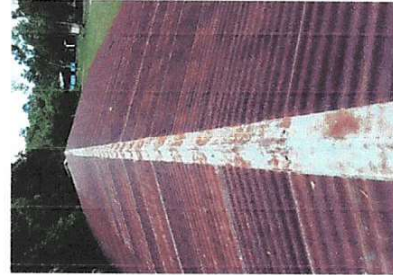
Foto 2: Sustitución de capote de lámina, para lámina troquelada

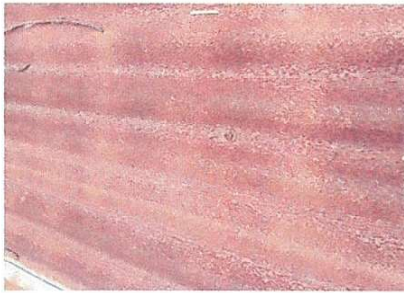
Foto 3: Sustitución de elementos de fijación

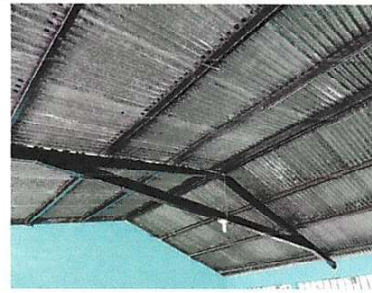
Foto 4: Mantenimiento a estructura de soporte de metal

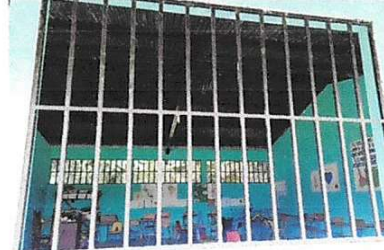
Foto 8: Mantenimiento de balcones de metal

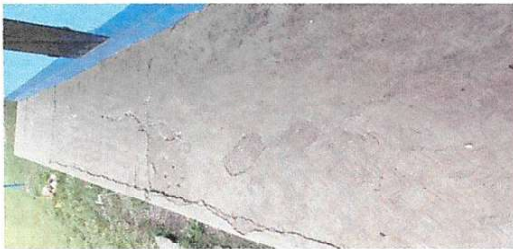
Foto 9: Reparación de piso de torta de concreto

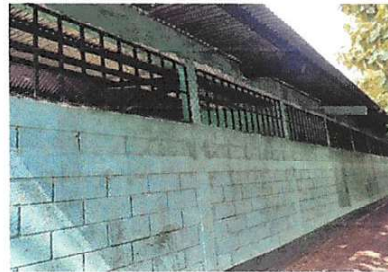
Foto 10: Pintura en muros exteriores e interiores

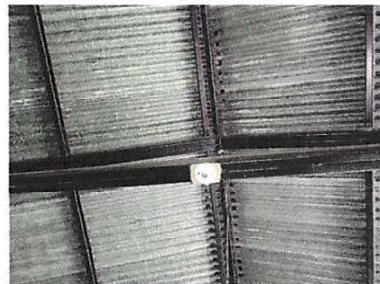
Foto 12: Sustrucción de plafoneras

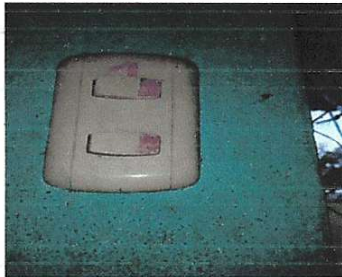
Foto 13: Sustrucción de interruptores dobles

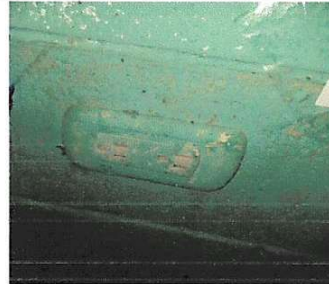
Foto 14: sustitución de tomacorrientes dobles

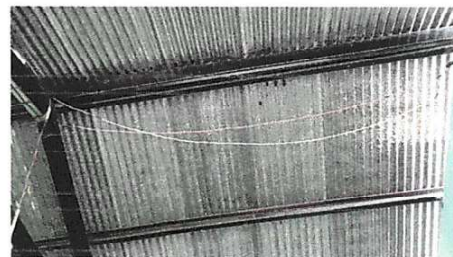
Foto 16: Reparación de cableado eléctrico

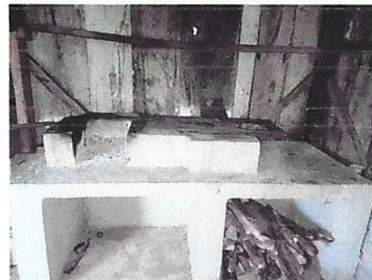
Foto 18: Sustrucción de plancha de metal de 3 hornillas

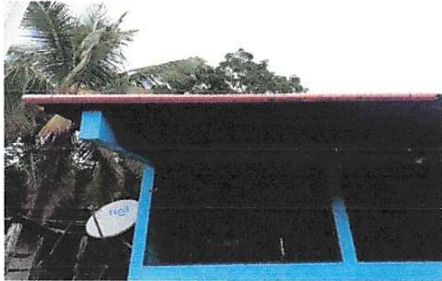
Foto 19: Sustrucción de canales de metal
