SITUACIÓN DEFICIENCIAS DETERMINADAS:

DEPARTAMENTO:	Petén	MUNICIPIO:	La Libertad
NOMBRE DEL ESTABLECIMIENTO:	Escuela Oficial Rural Mixta	DIRECCIÓN DEL ESTABLECIMIENTO:	Caserío La Primavera
CÓDIGO DEL ESTABLECIMIENTO:	17-05-0119-43	FECHA:	5/11/2024

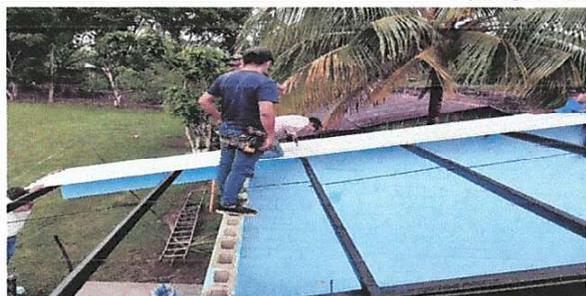
Foto1: Sustitución de lámina por lámina troquelada aluzinc

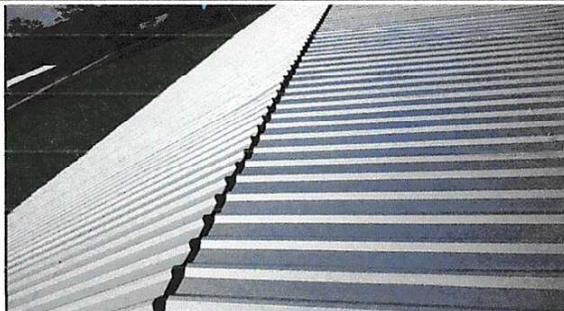
Foto 2: Sustitución de capote de lámina, para lámina troquelada

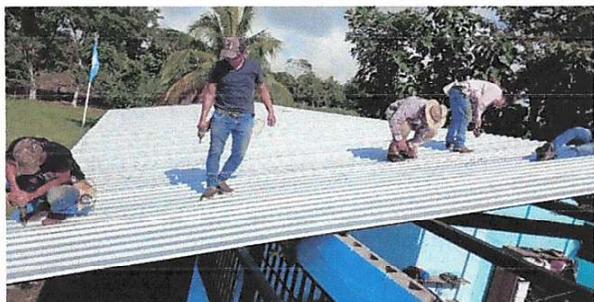
Foto 3: Sustitución de elementos de fijación

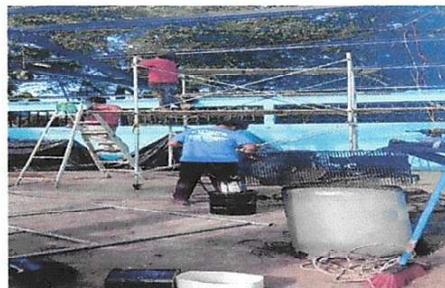
Foto 4: Mantenimiento a estructura de soporte de metal

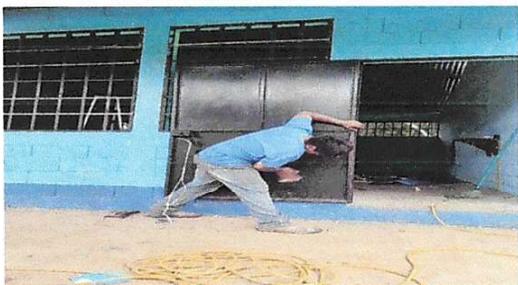
Foto 5: Mantenimiento a estructura de metal

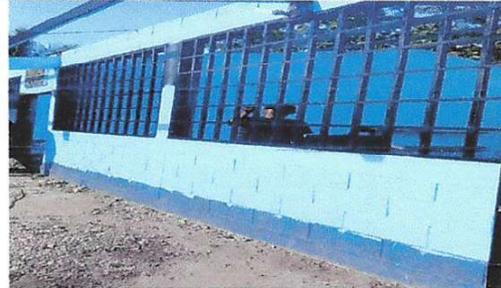
Foto 8: Mantenimiento de balcones de metal

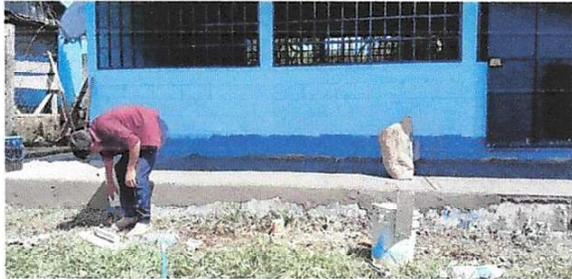
Foto 9: Reparación de piso de torta de concreto

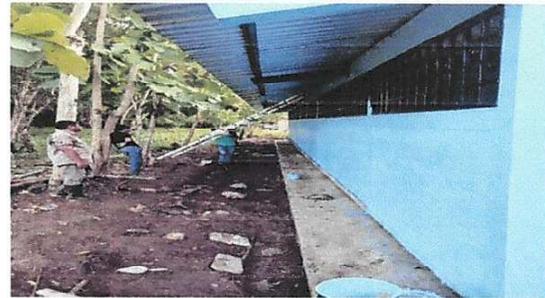
Foto 10: Pintura en muros exteriores e interiores

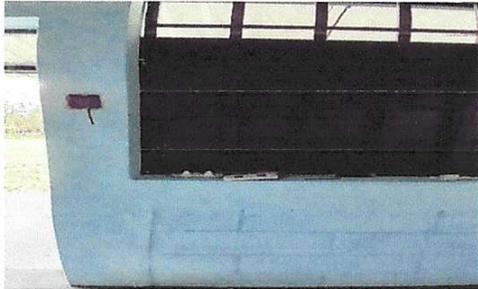
Foto 13: Sustrucción de interruptores dobles

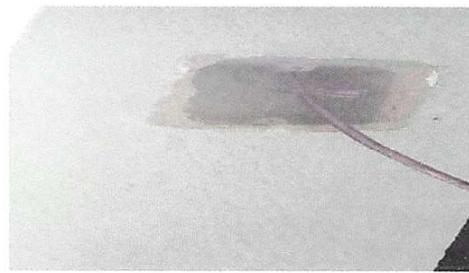
Foto 14: sustitución de tomacorrientes dobles

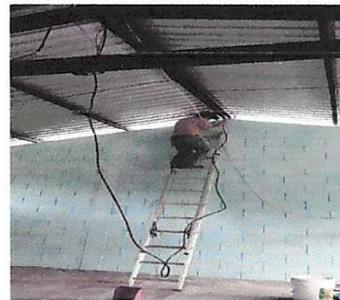
Foto 16: Reparación de cableado eléctrico

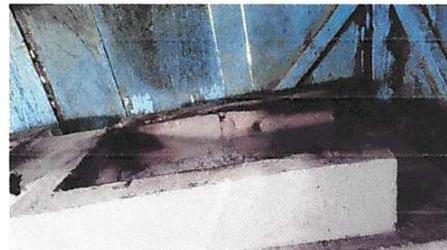
Foto 18: Sustrucción de plancha de metal de 3 hornillas

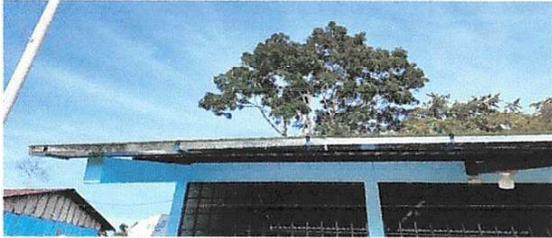
Foto 19: Sustrucción de canales de metal
