SITUACIÓN DEFICIENCIAS DETERMINADAS PREVIO DURANTE POSTERIOR

DEPARTAMENTO:	Petén	MUNICIPIO:	La Libertad
NOMBRE DEL ESTABLECIMIENTO:	EORM	DIRECCIÓN DEL ESTABLECIMIENTO:	Caserío Las Flores
CÓDIGO DEL ESTABLECIMIENTO:	17-05-1015-43	FECHA:	19/11/2024

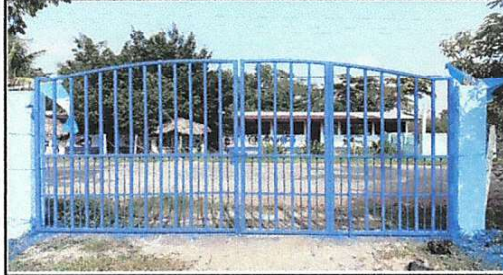
Foto 1: Mantenimiento a portones de metal

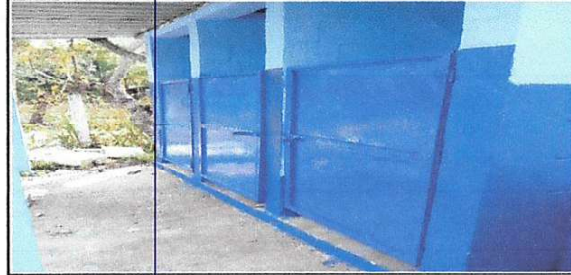
Foto 2: Mantenimiento a estructura puertas servicios sanitarios

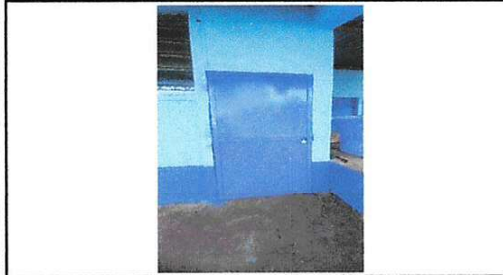
Foto 3: Mantenimiento a estructura (lijado, cambio de tubo, cepillado, sujeciones, aplicación de pintura)

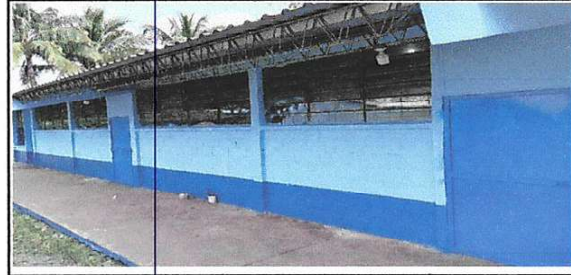
Foto 4: Pintura en muros exteriores e interiores

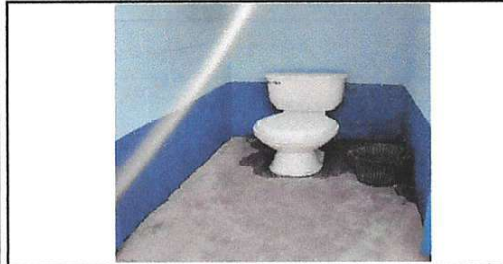
Foto 5: Sustitución inodoro

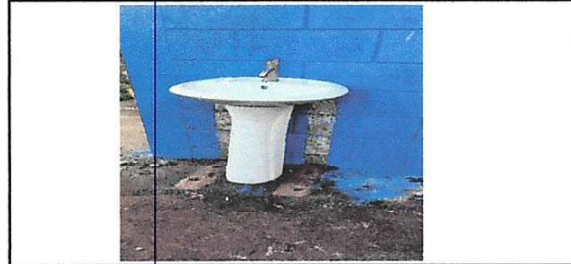
Foto 6: Sustitución lavamanos

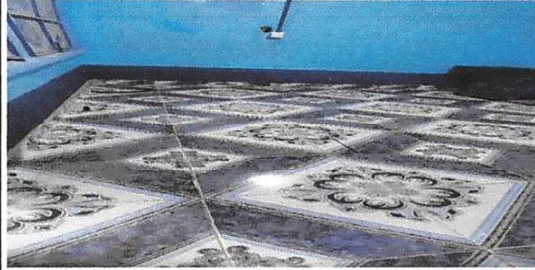
Foto 7: Sustrucción de piso cerámico

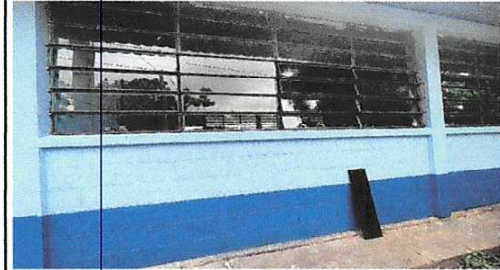
Foto 8: Sustrucción de vidrios

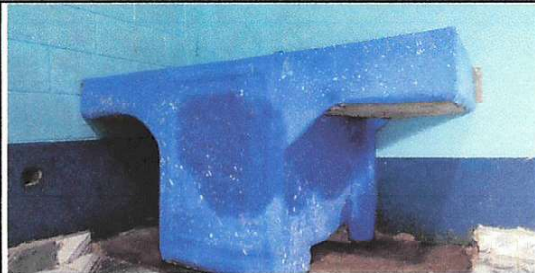
Foto 9: Sustrucción de pila de cemento de dos lavadero

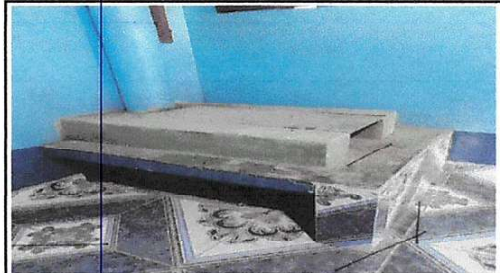
Foto 10: Sustrucción de estufa rural (completa) incluye chimenea y plancha de metal

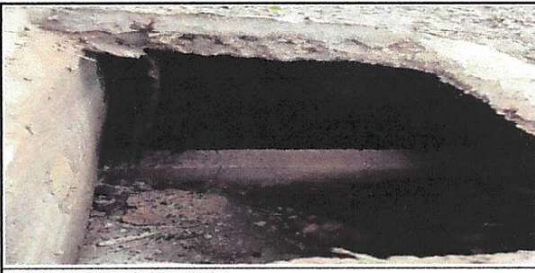
Foto 11: Limpieza de fosa séptica

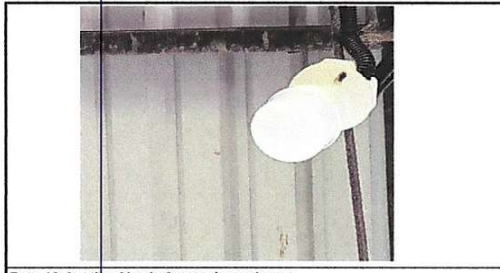
Foto 12: Sustrucción de focos ahorradores

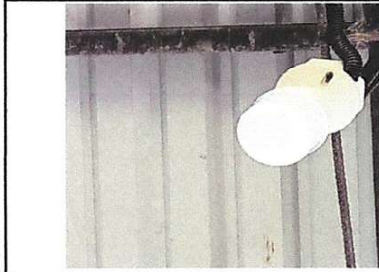
Foto 13: Sustrucción de plafoneras

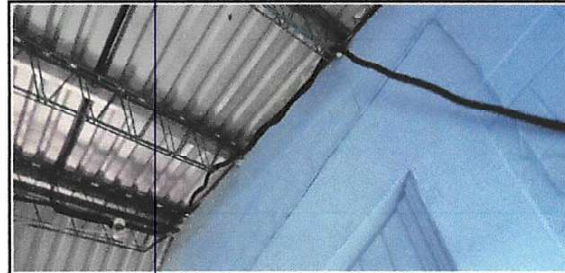
Foto 18: Reparación de cableado eléctrico
