SITUACIÓN DEFICIENCIAS DETERMINADAS      PREVIO       DURANTE       POSTERIOR

DEPARTAMENTO:	Petén	MUNICIPIO:	La Libertad
NOMBRE DEL ESTABLECIMIENTO:	EODP	DIRECCIÓN DEL ESTABLECIMIENTO:	Casero Guatelinda San Diego
CÓDIGO DEL ESTABLECIMIENTO:	17-05-1962-42	FECHA:	24/07/2024

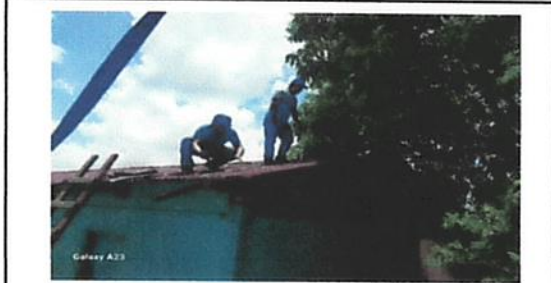
Foto1: Sustitución de lamina, por lamina troquelada aluzinc calibre 26 modulo de aulas y direccion

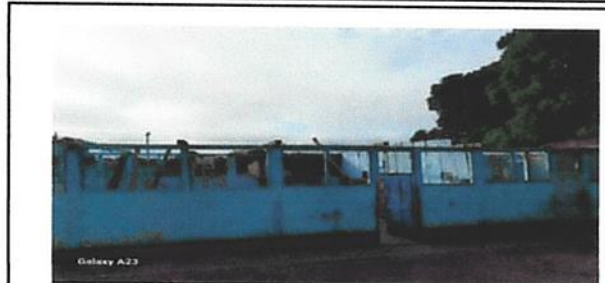
Foto 2:Sustitución de estructura de soporte de madera, por metal

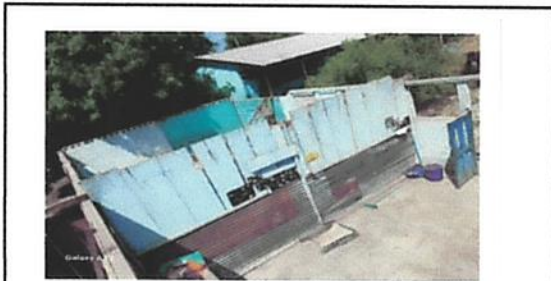
Foto 3:Sustitución de capote de lámina para lámina troquelada

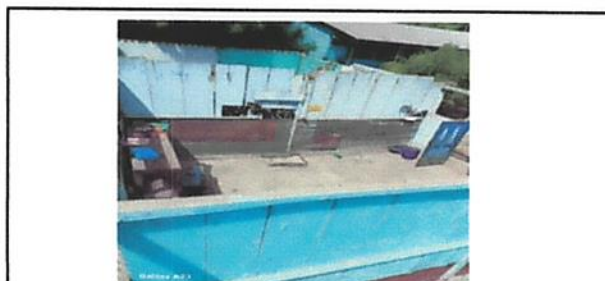
Foto 4: Sustitución de elementos de fijacion

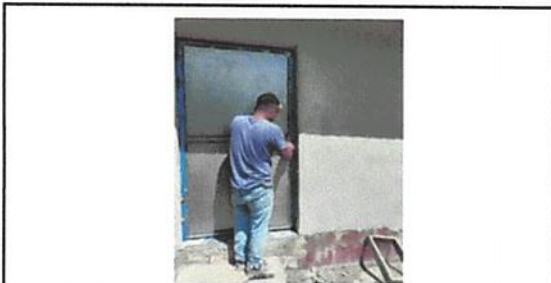
Foto 5:Sustitución de puerta de metal

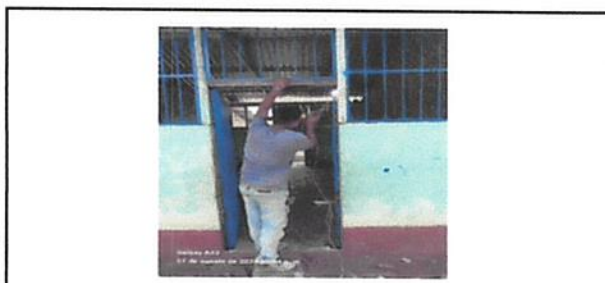
Foto 6:Sustitución de balcones de metal

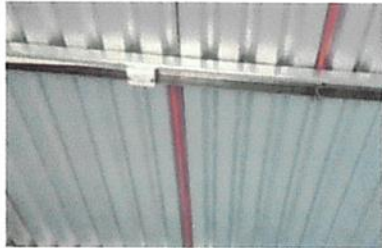
<p>Foto 7: Sustrucción de ventanas de madera por metal mas vidrio</p>

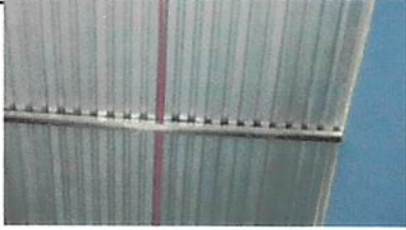
<p>Foto 8: Sustrucción de plafoneras</p>
