SITUACIÓN DEFICIENCIAS DETERMINADAS

| NOMBRE DEL ESTABLECIMIENTO: | EORM "PROFESOR ABILIO QUIÑONEZ CORADO" | DIRECCIÓN DEL ESTABLECIMIENTO: | Barrio Santa Cruz |
| CÓDIGO DEL ESTABLECIMIENTO: | 17-05-1974-43 | FECHA: | 14/11/2024 |

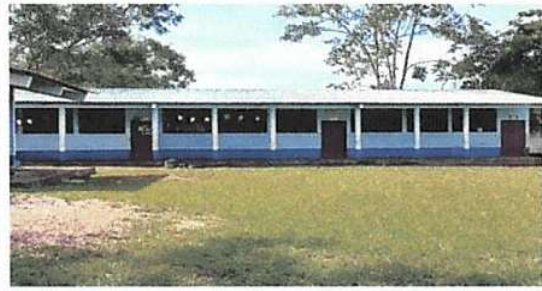
Foto1: Sustitución de lamina, por lamina troquelada aluzinc calibre 26 modulo de aulas

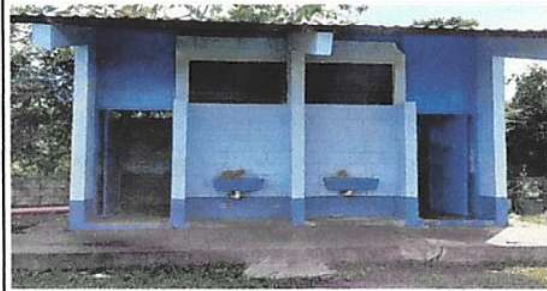
Foto 2: Mantenimiento a estructura (lijado, cambio de tubo , cepillado, sujeciones, aplicación de pintura) a puertas servicios sanitarios (aplicación de pintura)

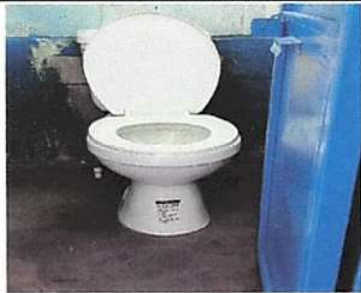
Foto 3: Sustitución inodoro

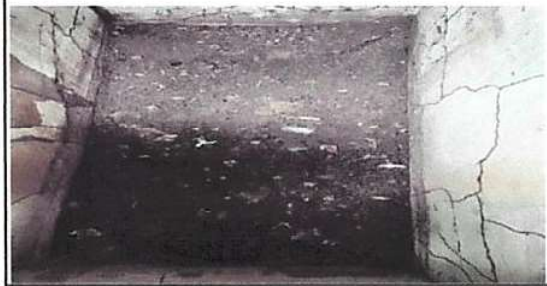
Foto 4: Limpieza de fosa séptica

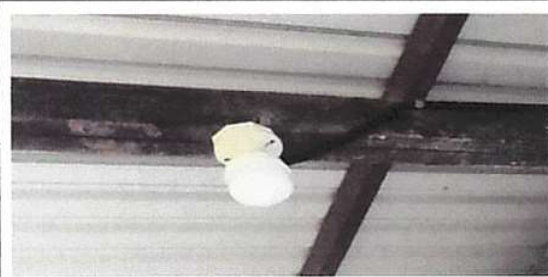
Foto 5: Sustitución de focos ahorradores

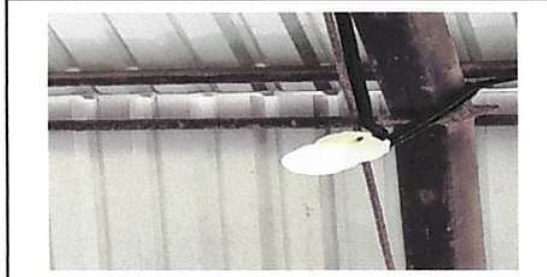
Foto 6: Sustitución de plafoneras

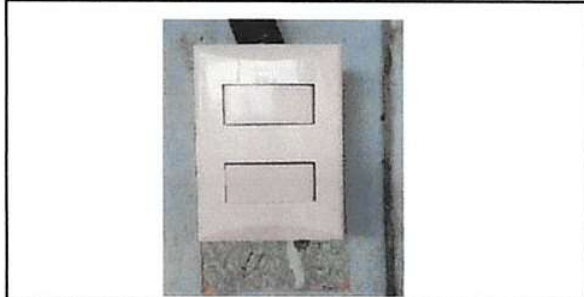
Foto 7: Sustitución interruptores dobles

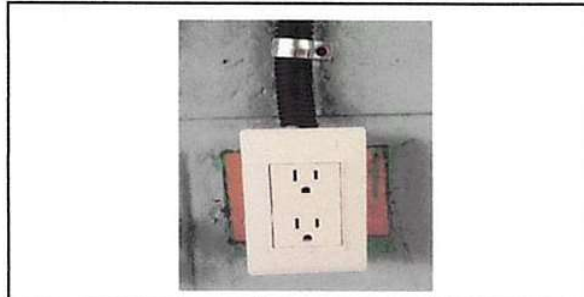
Foto 8: Sustitución de tomacorrientes dobles

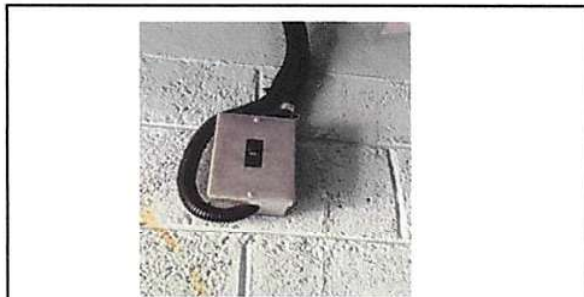
Foto 9: Sustitución de flipones

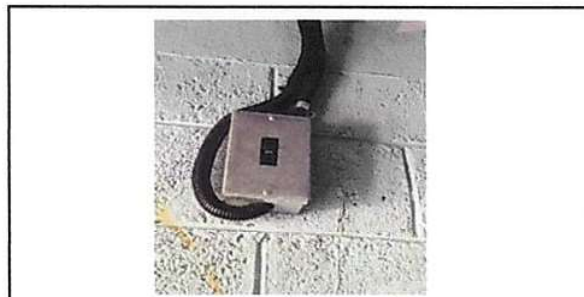
Foto 10: Sustitución de tablero de flipones

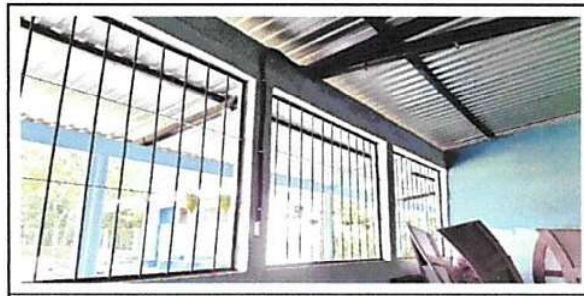
Foto 11: Reparación de cableado eléctrico

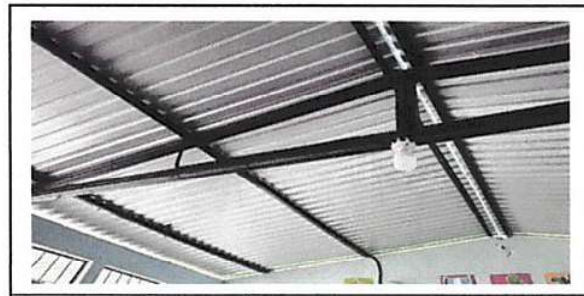
Foto 12: Sustitución de ducto eléctrico + accesorios
