SITUACIÓN DEFICIENCIAS DETERMINADAS PREVIO DURANTE POSTERIOR

| DEPARTAMENTO: | Petén | MUNICIPIO: | La Libertad |
| NOMBRE DEL ESTABLECIMIENTO: | EORM | DIRECCIÓN DEL ESTABLECIMIENTO: | Caserío Guatelinda San Diego |
| CÓDIGO DEL ESTABLECIMIENTO: | 17-05-2002-43 | FECHA: | 14/11/24 |

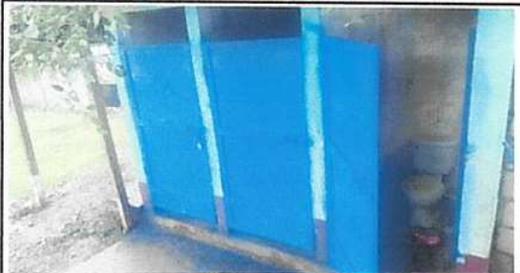
Foto 1: Mantenimiento a estructura (lijado, cambio de tubo , cepillado, sujeciones, aplicación de pintura) a puertas servicios sanitarios

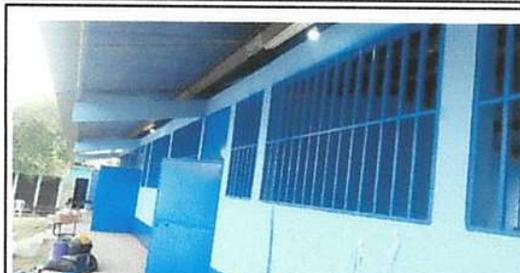
Foto 2: Mantenimiento a estructura (lijado, cambio de tubo , cepillado, sujeciones, aplicación de pintura)

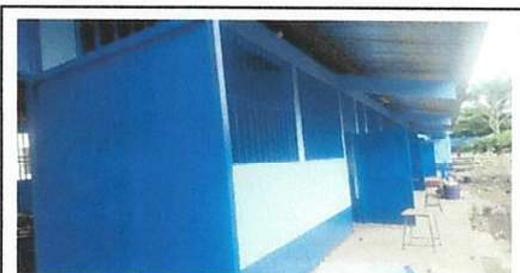
Foto 3: Mantenimiento a balcones de metal

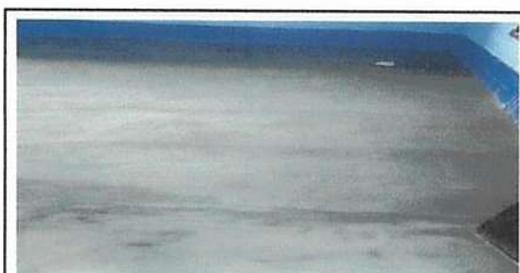
Foto 4: Reparación de piso de torta de concreto

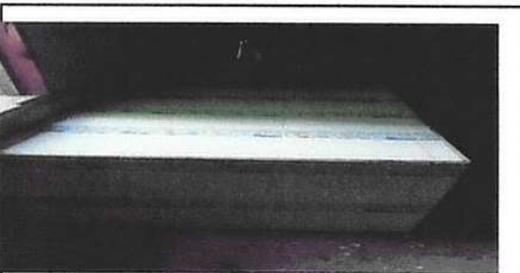
Foto 5: Sustitución de estufa rural (completa) incluye chimenea y plancha de metal

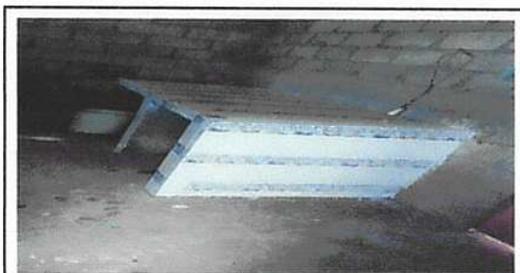
Foto 6: Instalación de azulejo en estufa rural

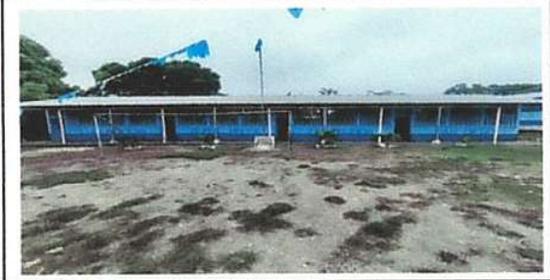
Foto 7: Pintura en muros exteriores e interiores
