SITUACIÓN DEFICIENCIAS DETERMINADAS

DEPARTAMENTO:	Petén	MUNICIPIO:	La Libertad
NOMBRE DEL ESTABLECIMIENTO:	Escuela Oficial Rural Mixta Jornada Vespertina	DIRECCIÓN DEL ESTABLECIMIENTO:	Caserío La Caoba
CÓDIGO DEL ESTABLECIMIENTO:	17-05-2007-43	FECHA:	06/11/2024

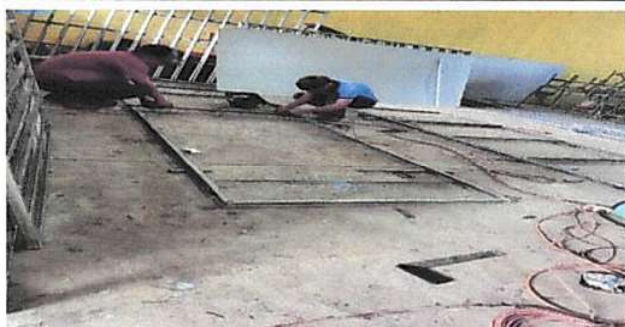
Foto 1: 4. Puertas de metal: 4.3 Sustitución de puerta.

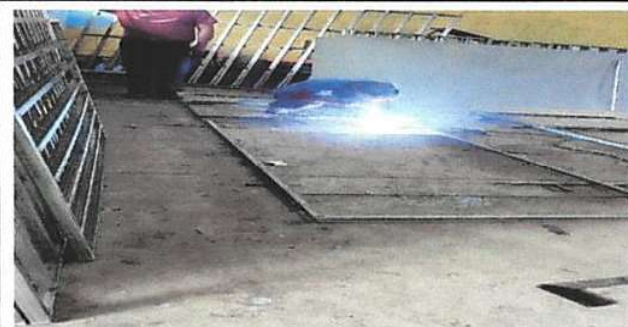
Foto 2: 4. Puertas de metal: 4.4 Sustitución de puerta en servicios sanitarios.

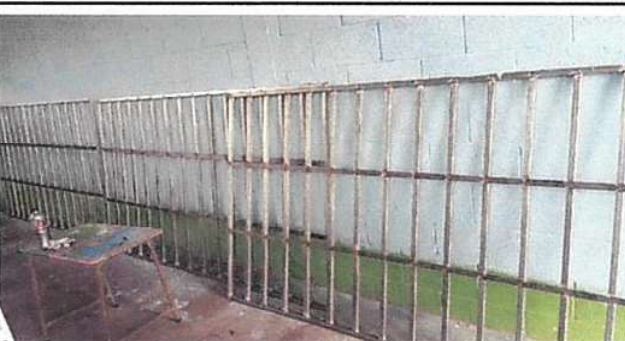
Foto 3: 5. Ventanas: 5.6 Sustitución de balcones de metal.

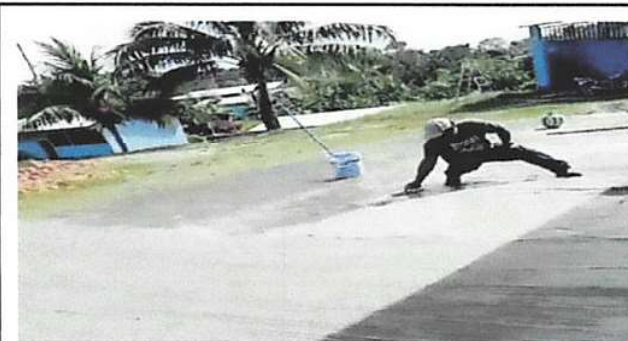
Foto 4: 6. Piso: 6.5 Sustitución de piso de torta de concreto

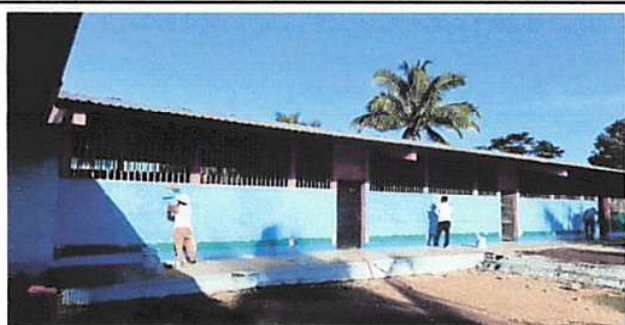
Foto 5: 9. Pintura en Muros Exteriores e Interiores: 9.1 Pintura en muros exteriores e interiores.

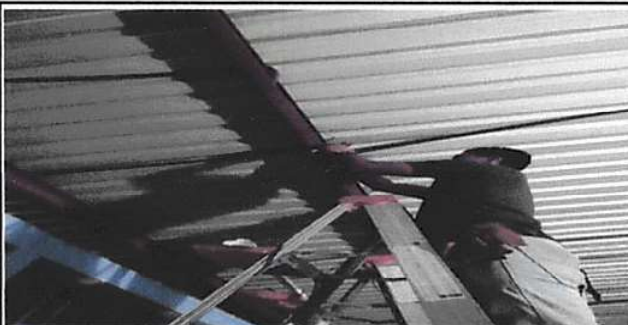
Foto 6: 17. Reparación de Sistema Eléctrico: 117.3 Sustitución de lámparas tipo LED.

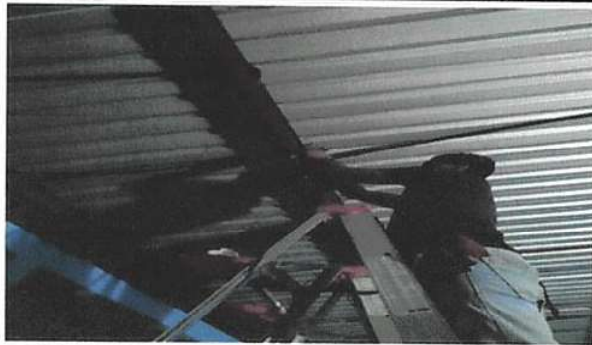
Foto1: 17. Reparación de Sistema Eléctrico: 17.4 Sustitución de focos ahorradores

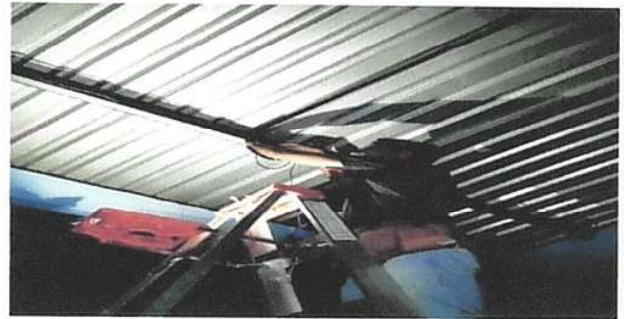
Foto 2: 17. Reparación de Sistema Eléctrico: 17.11 Reparación de cableado eléctrico
