SITUACIÓN DEFICIENCIAS DETERMINADAS      PREVIO       DURANTE       POSTERIOR

DEPARTAMENTO:	Petén	MUNICIPIO:	Santa Ana
NOMBRE DEL ESTABLECIMIENTO:	EODP. Anexa A EORM	DIRECCIÓN DEL ESTABLECIMIENTO:	Caserío El Cartucho
CÓDIGO DEL ESTABLECIMIENTO:	17-07-2342-42	FECHA:	24/04/2024

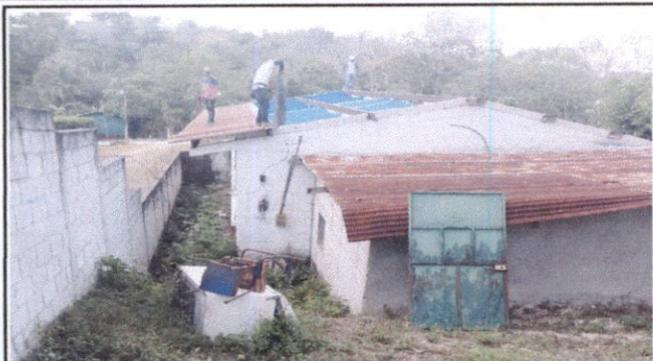
SUSTITUCION DE LAMINA DE TECHO

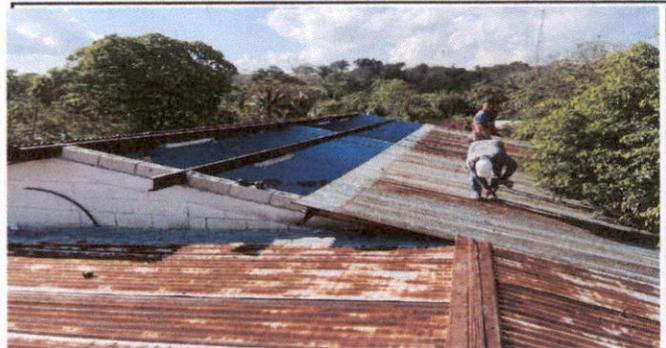
SUSTITUCION DE LAMINA DE TECHO

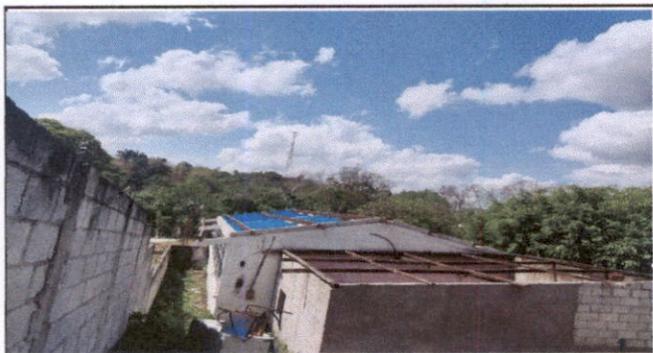
PINTURA EN ESTRUCTURA DE TECHO

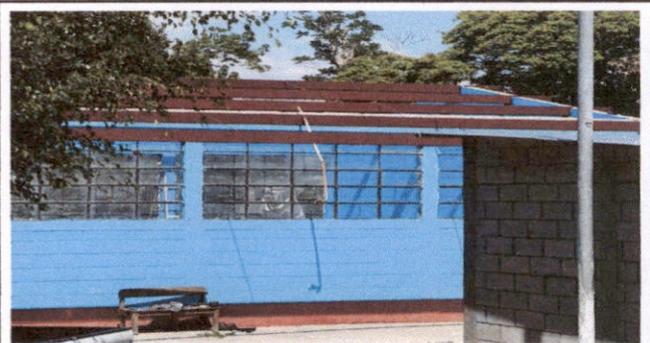
REPARACION Y MANTENIMIENTO DE ESTRUCTURA DE TECHO

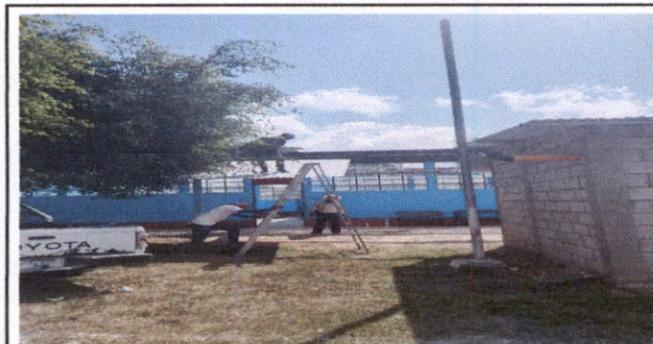
COLOCACION DE LAMINA GALVANIZADA

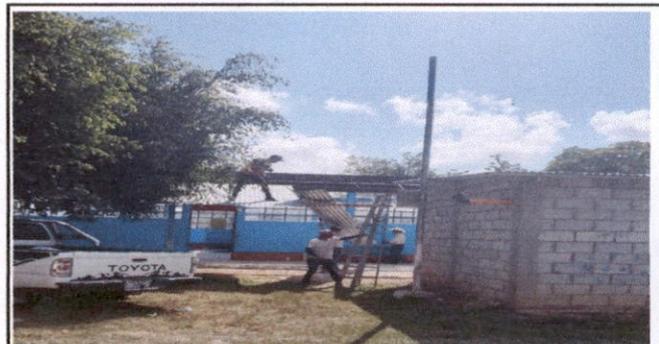
COLOCACION DE LAMINA GALVANIZADA

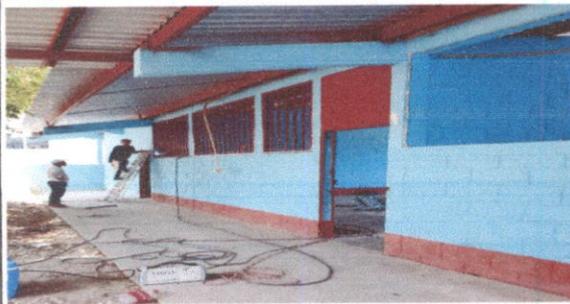
Foto 1: sustitucion de estructura de techo

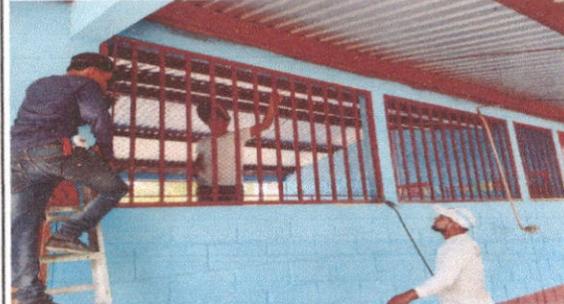
Foto 2: Sustitucion de Lamina por lamina
